# Besiktningsprotokoll

Anticimex Försäkringsbesiktning i samarbete med Fastighetsbyrån

| Fastighetsbeteckning:<br>Kikaren 3 | |

| Besiktningsdatum:<br>2025-12-29 | Protokollnummer:<br>69463700 |

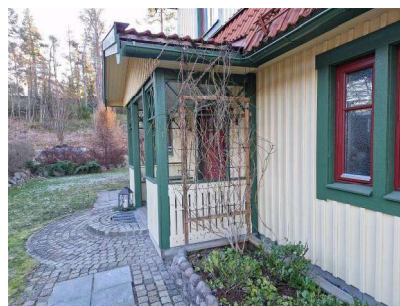
Viss växtlighet finns upp mot tak och bör avlägsnas.
