**Fastighetsuppgifter**

Åsa 1:273

Åsa Bäckväg 115B

| Besiktningsdatum | 2025-12-19 |

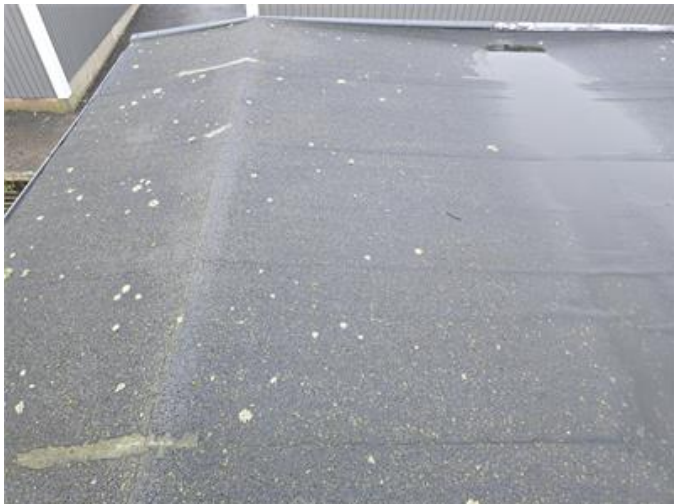
| Besiktningsresultat | | | | | |
|---|---|---|---|---|---|
| Yttertak, papp | | | x | | Taket har passerat sin förväntade livslängd och det förekommer bla. stående vatten, torrsprickor/lagningar, och synliga spik, Takutsprånget lutar nedåt i nederkant, ovan entrén. Kontakta en fackman för vidare kontroll/åtgärd. |

Överblick papptak.

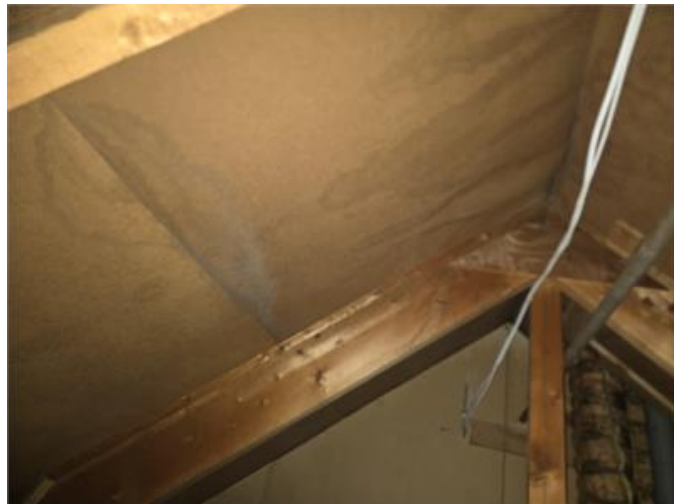
| Besiktningsresultat | | | | | |
|---|---|---|---|---|---|
| | | x | | | Fuktfläckar förekommer på underlagstak av träfiberskivor, vilket är relativt normalt för konstruktionstypen. Takets insida bör regelbundet kontrolleras. Se även yttertak. |

Exempel på fuktfläckar på vinden. Om fuktfläckarna ökar/växer bör kontakt tas med fackman för vidare kontroll/åtgärd.

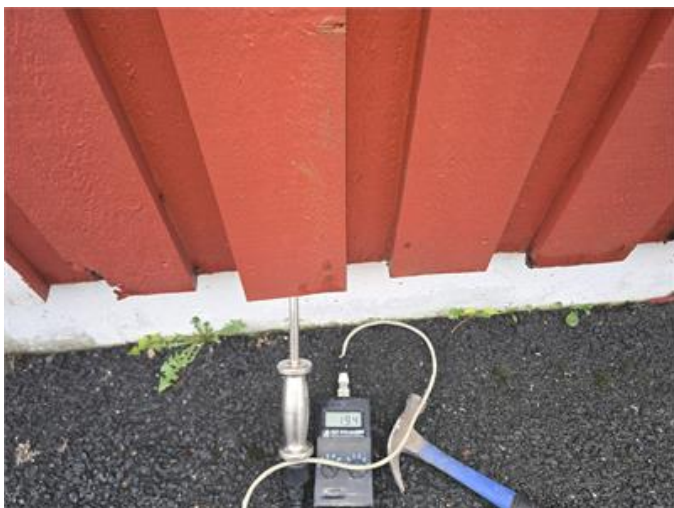
Fuktmätning i ytterväggssyll.

Fuktkvoten uppmättes till ca 17-18% i mellanväggssyll i köket. Fuktkvoten uppmättes till ca 19-20% i ytterväggssyll vid kontor.

Då förhöjda fuktkvotsvärden noterats och en avvikande lukt upplevts rekommenderas det att besiktningen kompletteras med en vidare undersökning av en fackman för att kontrollera orsak/omfattning samt lämpliga åtgärder.

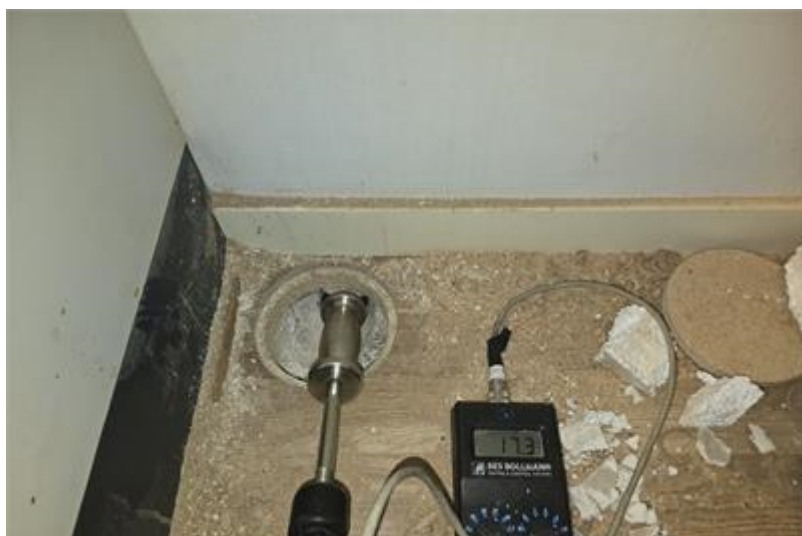
Vid upptag av provhål i golv upplevs en avvikande lukt i golvkonstruktionen.
