# Besiktningsprotokoll

Anticimex Försäkringsbesiktning i samarbete med Fastighetsbyrån

| Fastighetsadress:<br>Rågvägen 17 | |

| Besiktningsdatum:<br>2025-12-18 | Protokollnummer:<br>69451817 |

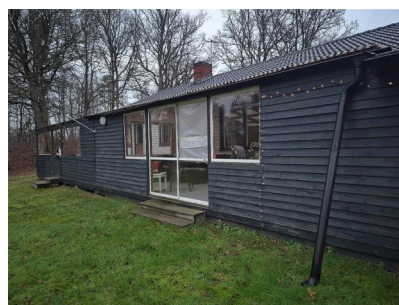
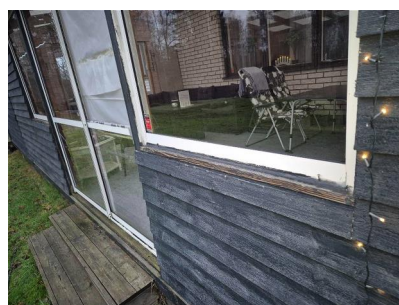
Målning/underhålls behov förekommer på träkonstruktioner.

Träkonstruktioner där målningsbehov finns riskerar att få fukt- och rötskador på grund av sämre vattenavvisande förmåga. För att öka livslängden på fasadbeklädnaden rekommenderas målning och underhåll.

Hängränna har släppt på ett ställe samt rekommenderas fästa upp stuprör.

Plåtbleck rekommenderas monteras till fönsterpartier.

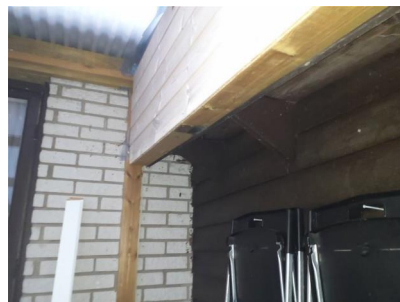
Enligt uppgift kan vatten rinna in i utrymmet mellan garage och uterum vid ogynnsamt väder. Fuktfläck finns på heltäckningsmatta i utrymmet. Se notering Garage.

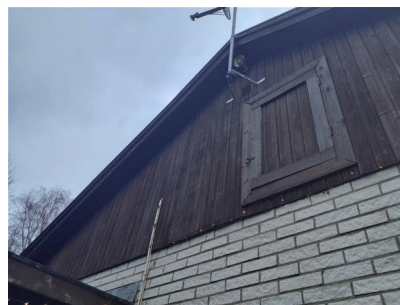
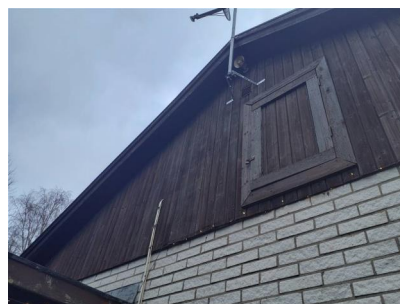
Fasadpanelen är i behov av målning/underhåll.

Fasadbeklädnad och träkonstruktioner där målningsbehov finns riskerar att få fukt- och rötskador på grund av sämre vattenavvisande förmåga. För att öka livslängden på fasadbeklädnaden rekommenderas målning och underhåll.

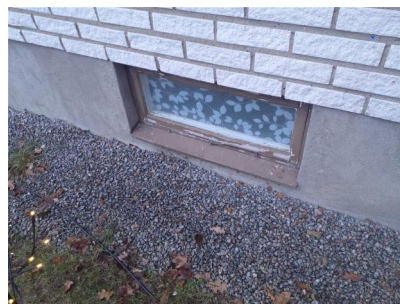
Fönster och dörr är i behov av målning/underhåll.

Där målningsbehov finns riskerar att få fukt- och rötskador på grund av sämre vattenavvisande förmåga.

Två trasiga källarfönster noterades.  
Handtag till dörr saknas till uterum.

För att öka livslängden rekommenderas målning och underhåll.

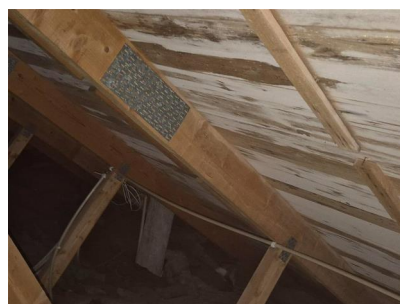
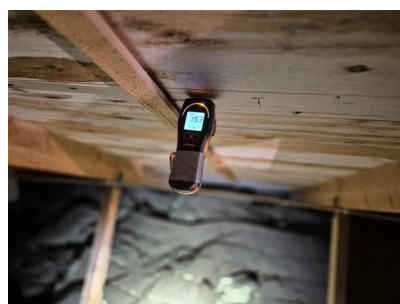
Vid kontroll av vinden har fuktvärden över kritisk fuktnivå för mikrobiell tillväxt uppmätts, samt finns mikrobiell påväxt på underlagstak. Fuktkvoten i underlagstak/takbjälkar uppmättes till 19 %. Risk för mikrobiell tillväxt föreligger om fuktkvoten överstiger 17%.

Den upptäckta mikrobiella påväxten på underlagstaket är ett tecken på att vinden har tillförts eller tillförs fukt inifrån bostaden. Observera att besiktning av bostadens ventilationssystem inte har ingått i uppdraget.

Hela vinden kunde ej helt besiktas på grund av landgång saknas.

För att komma tillrätta med detta kan fukttillförseln inifrån bostaden behöva minskas. Det kan göras genom att ventilationen i bostaden förbättras samt att eventuella otätheter i vindsbjälklaget (tak-/väggvinklar, taklucka med mera) tätas. Läs Anticimex faktablad om uppvärmda vindsutrymmen för tips och råd.

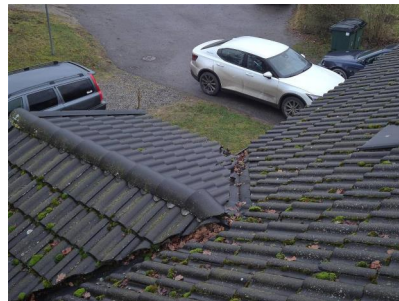
Takpannor är lösa vid vinkelrännor på taket.

Takpannorna vid vinkelrännan är inte ordentligt fastsatta i läkten. Detta medför att takpannorna kan ändra läge, vilket i sin tur kan leda till att regnvatten kan rinna in i takkonstruktionen och orsaka mikrobiella skador (angrepp av mikroorganismer) i takbrädor och takstolar.

Mosspåväxt rekommenderas att rensas bort från takpannor. Äldre plåttäckning runt skorsten.

Rekommenderar kontroll av läkt/underliggande konstruktion innan takpannorna monteras i sitt rätta läge.

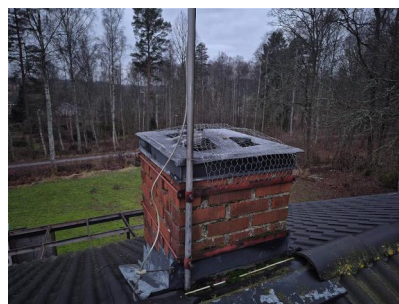
Skorstenen saknar väderskydd.

Väderskydd kan monteras för att skydda mot nederbörd som annars kan orsaka fuktskador och frostsprängning i skorstenen/ murstocken. Fogsläpp förekommer på skorsten.

Vi rekommenderar att du kontaktar en fackman för att ta reda på hur och om ett väderskydd ska monteras.

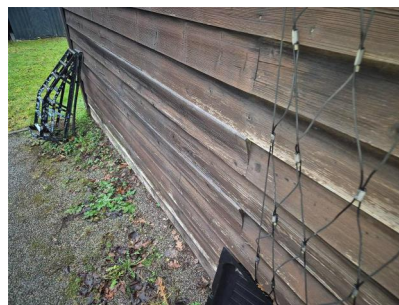
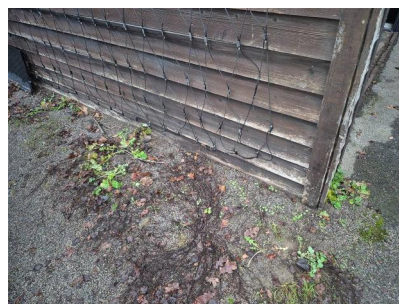
Fasadpanelen är i behov av underhåll/byte av vissa panelbrädor.

Fasadbeklädnad och träkonstruktioner där målningsbehov finns riskerar att få fukt- och rötskador på grund av sämre vattenavvisande förmåga. För att öka livslängden på fasadbeklädnaden rekommenderas målning och underhåll.

Fasad/foder längst ner ligger mot mark, rötskada noterades i nederkant.

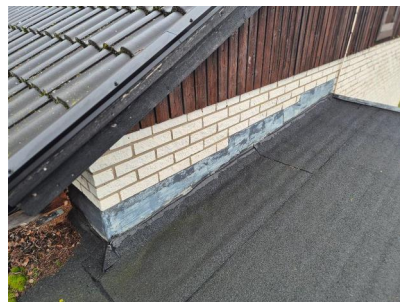
Enligt uppgift läcker det ner vatten i uterum vid ogynnsamt väder.  
Rekommenderar kontakta fackman/takläggare för kontroll och åtgärd.

Rekommenderar förbättra tätning mellan papptak och fasad/altan.

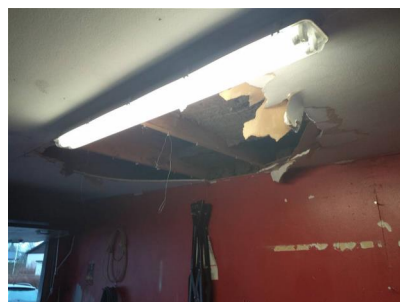
Tidigare fuktskada i garagetak, ej färdigställt.

Taket har delvis öppnats upp innifrån där tidigare takläckage varit. Äldre fuktfläckar/mikrobiell påväxt finns i underlagstak, inga avvikande fuktvärden har uppmätts vid besiktningstillfället.

Vattnet är frånkopplat i utrymmet efter en tidigare fuktskada.

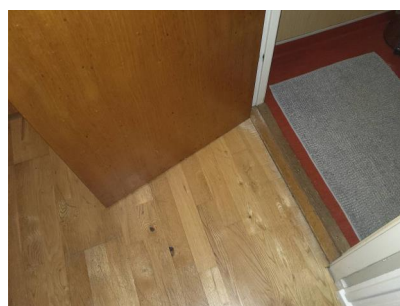
Dörr behöver justeras, går emot och repar golv.

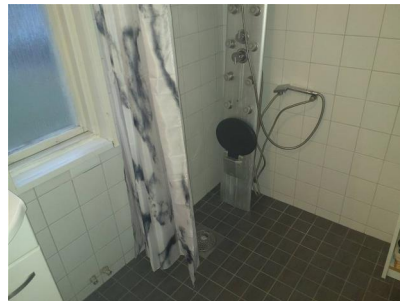
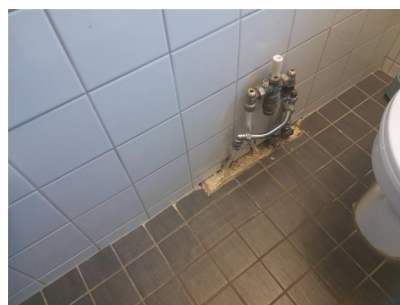
Rör genomföringar förekommer i golv samt placerad nära vägg vilket försvårar tätning av rör.

Tidigare duschkabin är delvis bortmonterad, nuvarande konsol är ej förankrad.

Fönster är placerad nära duschzon, en liten resning i nederkant.

Rör finns kvar i vägg från en tidigare bidé.

Golvlutning är något bristfällig utanför dusch.

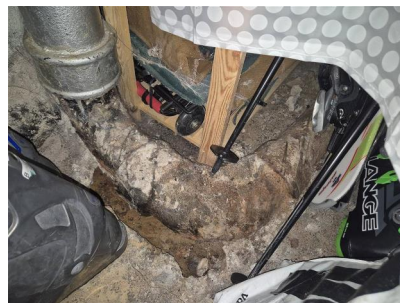
Putsläpp finns i nederkant väggar samt äldre avloppsstam, rost finns.

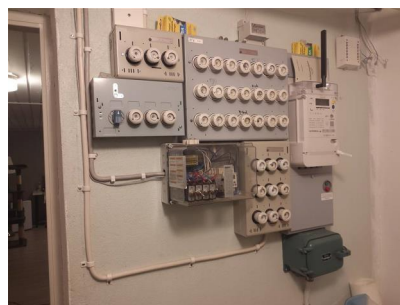
Jordfelsbrytare finns ej.

Det finns inget krav att hus byggda före år 2000 ska ha jordfelsbrytare. Jordfelsbrytaren minskar dock risken för personskador och brand orsakade av elanläggningen.

En komplett gruppförteckning rekommenderas vara uppsatt vid elcentral.

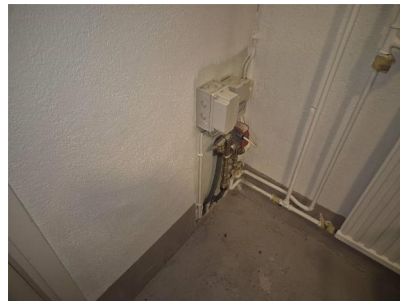
Äldre gjutjärnsbrunn.

Det finns risk att golvbrunnen rostar sönder med fuktskador som följd.

Golvvärmefördelare finns monterad till våtrum intill.  
Med fördel kan rör genomföringar tätas.

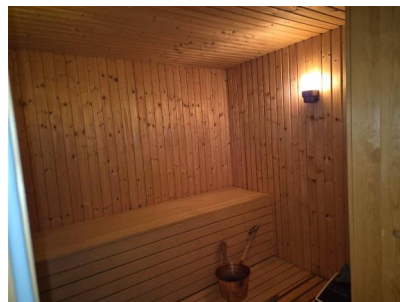
Träkonstruktion från bastu.

Träkonstruktion från bastu kan via kapillärkraft bli fuktiga vilket kan leda till fuktskador.

Ingen klämring finns monterad i golvbrunn vid dusch.

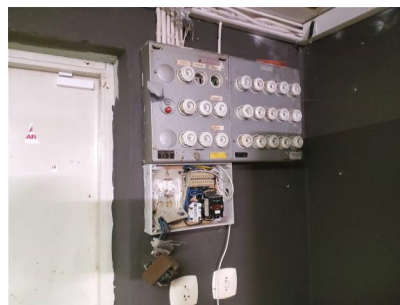
Jordfelsbrytare finns ej.

Det finns inget krav att hus byggda före år 2000 ska ha jordfelsbrytare.  
Jordfelsbrytaren minskar dock risken för personskador och brand orsakade av elanläggningen.

Brister finns kan ses på elinstallation under elcentral, kontakta en elektriker för kontroll och åtgärd.

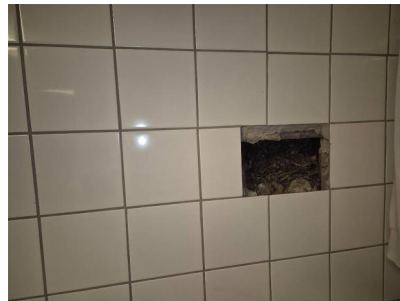
Ett ventilgaller kommer monteras på vägg från tidigare rökkanal.
