# Besiktningsprotokoll

Anticimex Försäkringsbesiktning i samarbete med Fastighetsbyrån

| Fastighetsadress:<br>Vitsand 319 | |

| Besiktningsdatum:<br>2025-12-16 | Protokollnummer:<br>69440411 |

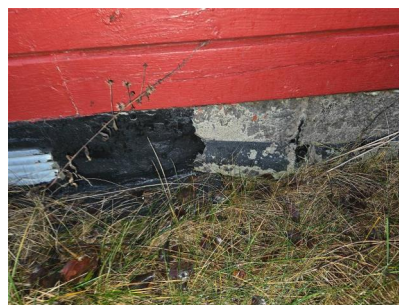
#### Utvändigt / Sockel

Färg och putssläpp

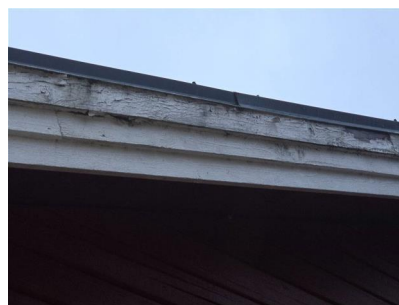
#### Utvändigt / Fasad

Underhållsbehov på trädetaljer

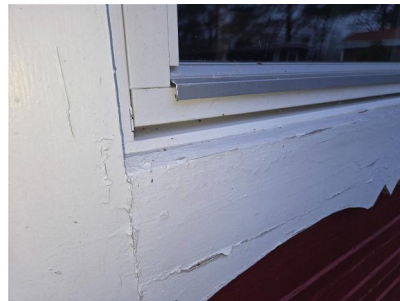
### Utvändigt / Fönster

Fönsterbleck saknas lokalt

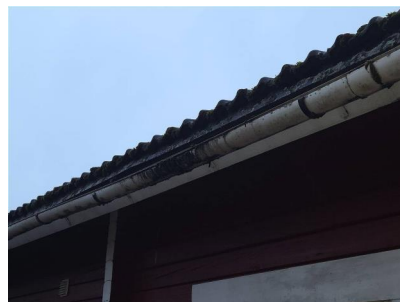
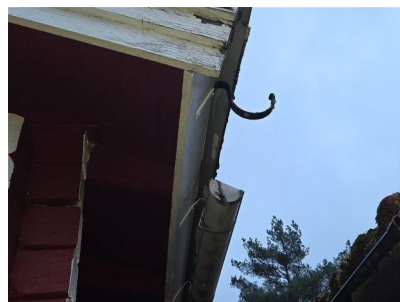
### Utvändigt / Hängrännor / Stuprör

Hängrännor lutar fel, är knäckta och läcker dessutom ej monterade hela vägen.

När hängrännor har en felaktig lutning (bakfall) finns risk att regnvatten svämmar över vilket i sin tur kan leda till fuktskador på fasad och sockel.

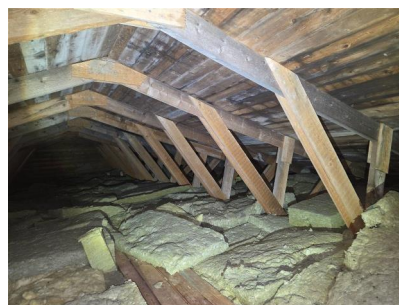
### Utvändigt / Vind

Vid kontroll av vinden har fuktvärden över kritisk fuktnivå för mikrobiell tillväxt uppmätts, dock finns mikrobiell påväxt på underlagstak.

Fuktkvoten i underlagstak/takbjälkar uppmättes till ca 18 %. Gränsvärden för mikrobiell tillväxt. Det finns risk för mikrobiell tillväxt om den relativa fuktigheten (RF) i den omgivande luften är över 75 %. I furuvirke motsvarar det en fuktkvot (FK) på 17 %.

Den upptäckta mikrobiella påväxten på underlagstaket är ett tecken på att vinden har tillförts eller tillförs fukt inifrån bostaden. Observera att besiktning av bostadens ventilationssystem inte har ingått i uppdraget.

För att komma tillrätta med detta kan fukttillförseln inifrån bostaden behöva minskas. Det kan göras genom att ventilationen i bostaden förbättras samt att eventuella otätheter i vindsbjälklaget (tak-/väggvinklar, taklucka med mera) tätas. Läs Anticimex faktablad om uppvärmda vindsutrymmen för tips och råd.

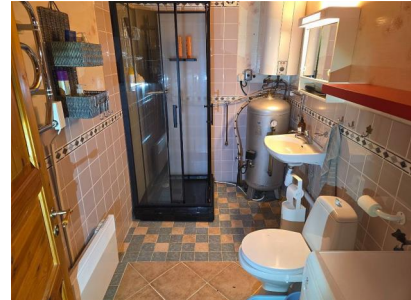
### Entréplan / Dusch/Toalett/Tvätt

Våtrummet har äldre ytskikt, kakel verkar vara uppsatt på äldre våtrumsbeklädnad.

- Fogar på golvet är lagat med silikon.

Då funktionen, som innebär att ytskiktet/tätskiktet skall vara vattentätt, kan vara nedsatt finns risk att vatten tränger igenom ytskiktet/tätskiktet med vattenskador i omkringliggande konstruktioner som följd.

Det rekommenderas att duschkabin används fortsättningsvis.
