# Besiktningsprotokoll

Anticimex Försäkringsbesiktning i samarbete med Fastighetsbyrån

| Fastighetsadress:<br>Timmerbacken 4 | |

| Besiktningsdatum:<br>2025-12-22 | Protokollnummer:<br>69462849 |

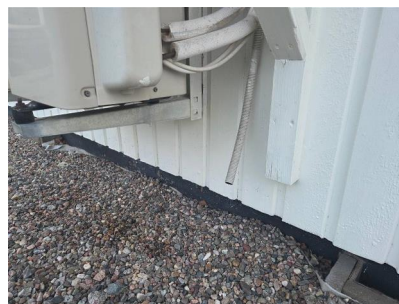
Kondensvatten från luftvärmepumpens utedel leds inte bort från husgrunden.

Detta medför ökad risk för att vatten kan tränga in i anslutande konstruktioner, vilket i sin tur kan leda till fuktrelaterade skador. Observera att besiktning av byggnadens värmesystem eller värmepumpen inte har ingått i uppdraget.

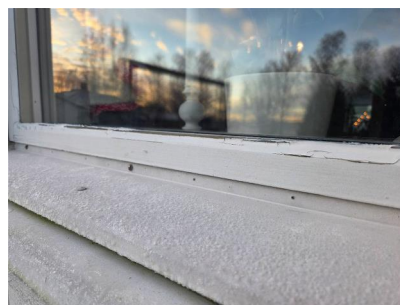
Fönster är i behov av målning/underhåll.

Fönsterbågar och fönsterkarmar där målningsbehov finns riskerar att få fukt- och rötskador på grund av sämre vattenavvisande förmåga.

För att öka livslängden på fönster rekommenderas målning och underhåll.

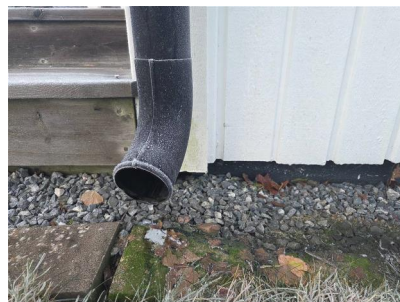
Stuprör avslutas nära husliv.

Stuprör som avslutas intill husliv (ovan mark) kan medföra en ökad fuktbelastning på grundmur/sockel med fuktrelaterade skador som följd.
