# Besiktningsprotokoll

Anticimex Försäkringsbesiktning i samarbete med Fastighetsbyrån

| Fastighetsadress:<br>Rävvägen 14 | |

| Besiktningsdatum:<br>2025-10-16 | Protokollnummer:<br>69322848 |

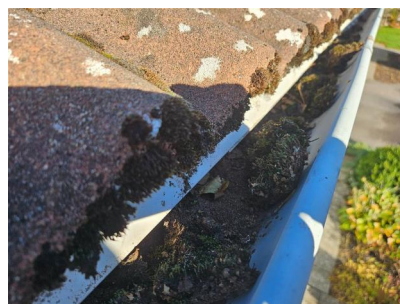
Hängrännor är delvis skräpfyllda.

Eftersom hängrännor är fulla med skräp finns risk för fuktskador på fasad och sockel då vatten kan svämma över.

För att förhindra översvämning rekommenderas rensning av hängrännor.

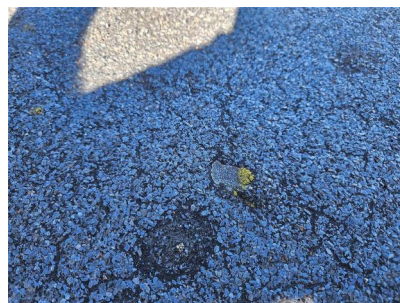
Takpappen är äldre och mindre lokala skador finns på ytskiktet.

Tätskiktet på ett platt/låglutande tak har enligt vår bedömning en begränsad livslängd. Eftersom takpappen är äldre har det ett minskat motstånd mot vatteninträngning. Detta i sin tur kan leda till att takkonstruktionen drabbas av fuktskador.

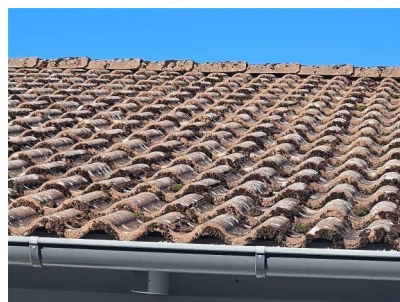
Mosspåväxt finns på takpannor.

Mossa som växer på taket kan leda till att taktäckningen har ett minskat motstånd mot vatteninträngning. Detta i sin tur kan leda till fuktskador på träläkt och takkonstruktionen vilket kan resultera i mikrobiella skador (angrepp av mikroorganismer).

För att öka livslängden på taket rekommenderas att mossan tas bort från takpannorna.

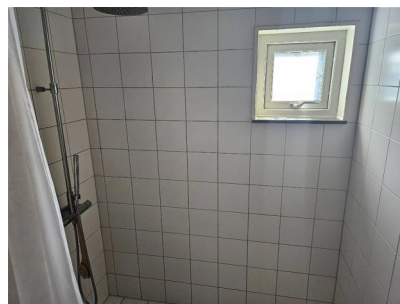
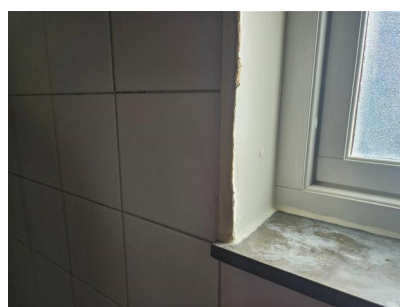
Duschen är placerad nära ett fönster och smygbräddor i fönster har fuktrelaterade skador.

Duschens placering i våtutrymmet utgör en risk för fuktskador i fönster- och väggkonstruktionen.

För att minska risken för fuktskador på fönster och väggkonstruktion rekommenderas att man skyddar fönstret mot vattenbegjutning.
