Rungarn 4:88

Bladåker Fredriksberg 16

## Bilaga 1 för kontroll av valda konstruktioner

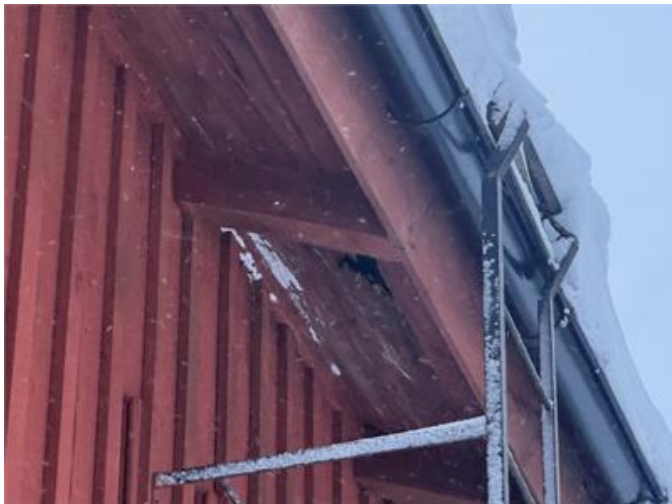
| Besiktningresultat | | | | | |
|---|---|---|---|---|---|
| Tak | | | | X | <ul style="list-style-type: none"> <li>- Taket är snöbelagt och besiktning av detta är därför ej möjligt.</li> <li>- Rötskador noterades i underlagstak på baksidan, orsak okänd, se bilder &amp; beskrivningar".</li> </ul> |

Bilden visar rötskador i takfot på baksidan.

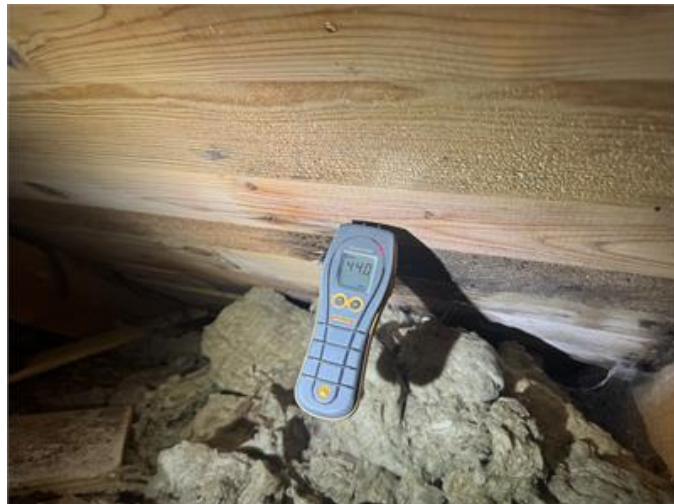
| Besiktningresultat | | | | | |
|---|---|---|---|---|---|
| Nockvind | | | X | | Se kommentar riskanalys. |

- Vindsluckan bedöms otät och bör tätas för minskat luftläckage upp till vind.  
- Mikrobiell påväxt/fuktnrelaterade missfärgningar och kondens noterades på underlagstakets undersida. Orsak samt omfattning bör fastställas och åtgärdas i erforderlig omfattning, se även info på protokollets näst sista sida, pos. 3.

Förhöjda fuktkvotsvärden vid kontroll avnockvind.
