**Fastighetsuppgifter**

Ängafallet 2:23

Ängafallet 10

| Uppdragsnummer | R9075 |

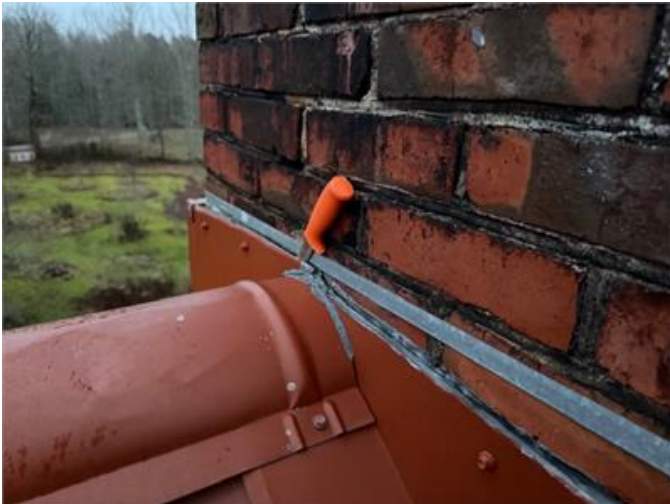
| Besiktningsresultat | | | | | |
|---|---|---|---|---|---|
| Tak | | X | | | Otättheter noterades mellan skorstenen och plåtbeslag, vilket medför risk för att nederbörd tränger in. Se bild pos 1. Tätning runt takkupa mot baksidan består av "Wakaflexduk", denna duk är klistrad mot takpannorna och med tiden kan denna släppa från pannorna vilket i sin tur medför otättheter. Detta bör därför kontrolleras regelbundet. Se även bild pos 2. Ståndplåt mellan husfasaden och utbyggnaden är ej uppbockad under fasadpanelen, vilket kan medföra otättheter med inläckage som följd. Taket är besiktigt från mark samt stege. |
