**Fastighetsuppgifter**

Fastighetsbeteckning  
Härads Kyrkby 15:1  
Adress  
Överåsvägen 9A  
64571 Strängnäs

**Besiktningsuppgifter**

Uppdragsnummer A35251  
Besiktningsdatum 2026-01-05  
Besiktningsföretag OBM Byggnadsmiljö AB  
Besiktningsförrättare Mattias Forsberg  
Närvarande Säljare  
Giltig till och med 2027-01-05

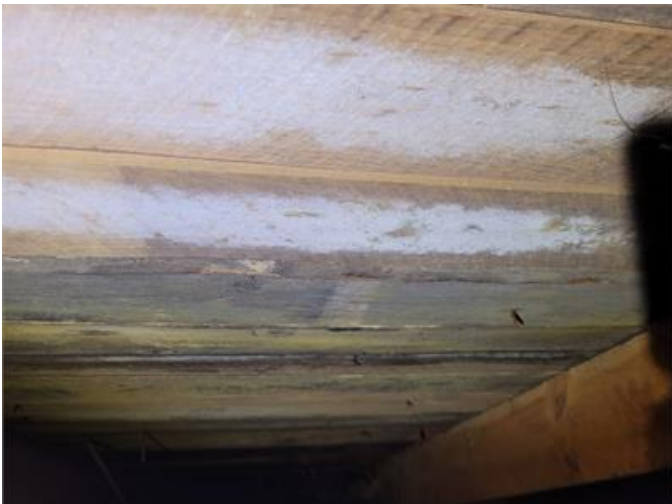
| Besiktningsresultat | | | | | |
|---|---|---|---|---|---|
| Vind | | | X | | <ul style="list-style-type: none"> <li>- Läckage i yttertak förekommer på flera platser, orsak och omfattning bör fastställas.</li> <li>- Mikrobiell påväxt förekommer på underlagstakets undersida, vilket bör kontrolleras regelbundet.</li> <li>- Se bild.</li> </ul> |

Mikrobiell påväxt på vind.

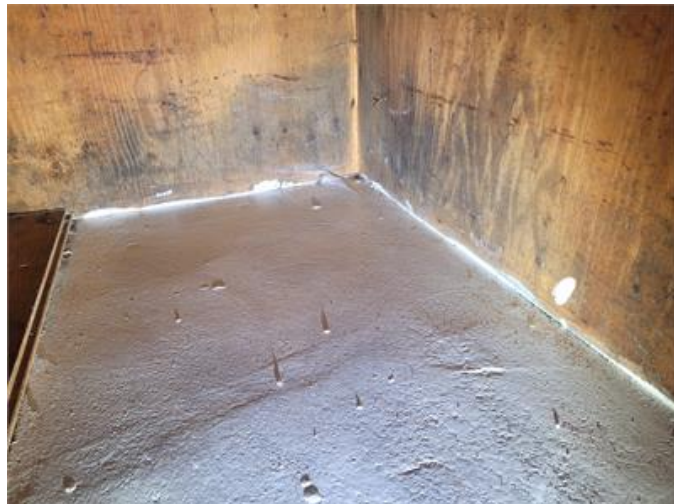
| Besiktningsresultat | | | | | |
|---|---|---|---|---|---|
| Skaferi | | X | | | Förhöjd fuktkvot samt missfärgning noterades på vägg. Orsak bör kontrolleras och åtgärdas. Se bild. |

Missfärgning samt hög fuktkvot i vägg.

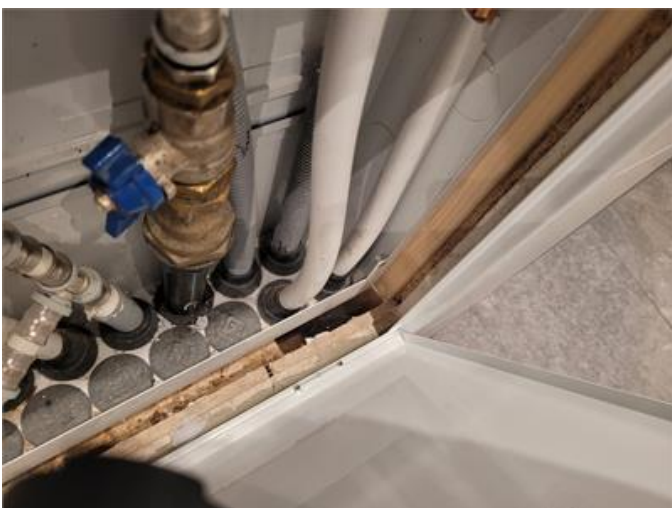
| Besiktningsresultat | | | | | |
|---|---|---|---|---|---|
| Dusch/wc | | X | | | Otätheter noterades invid kopplingskåpet, se bild. |

Otätt kopplingsskåp.

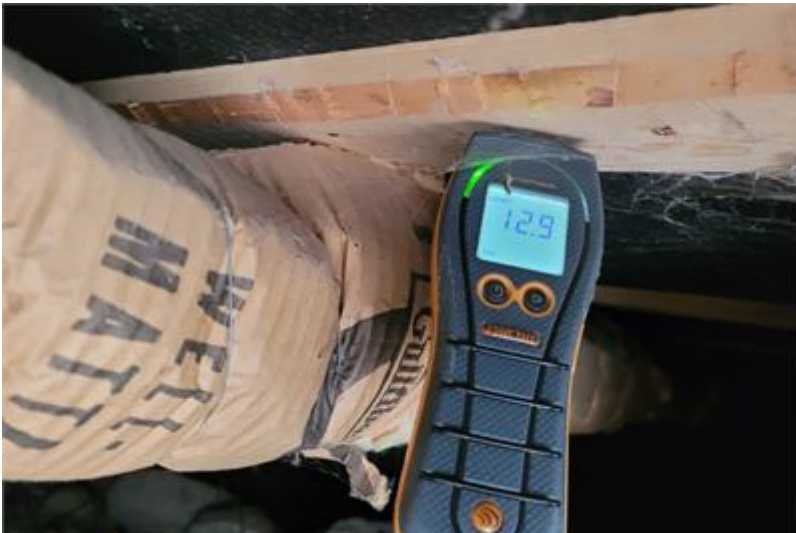
| Byggnadsdel | Krypgrund |
| Konstruktionsdel | Blindbotten |

Vid fuktkvotskontroll blev värdet ca 12 % fk. Det kritiska gränsvärdet för mikrobiell tillväxt brukar anges till ca 15-17% fuktkvot (FK).
