**Fastighetsuppgifter**

Talgoxen 10

Furuvägen 19

| Besiktningsföretag | OBM Skaraborg AB |

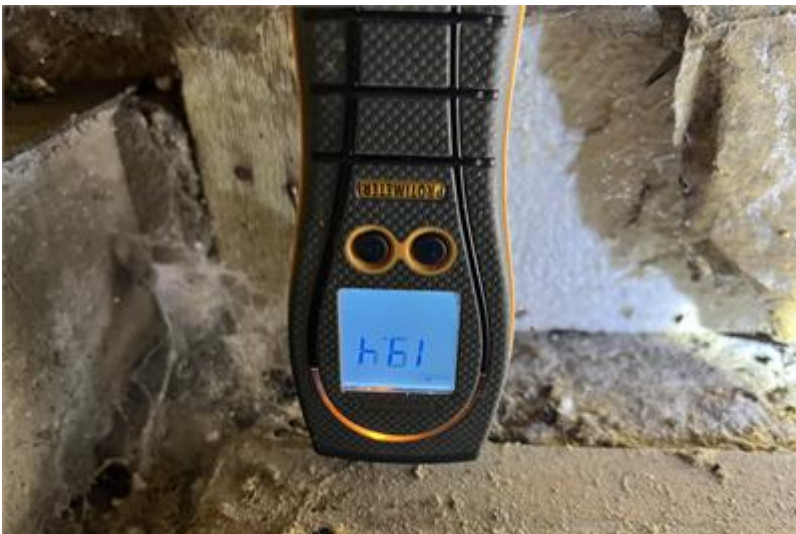
## Bilaga 1

Fuktkvoten i bjälklagets undersida uppmättes till under 10%. Botten i krypgrunden består av en betongplatta på mark. Träkonstruktioner förekommer på betongplattan samt på grundmur. Fuktkvoten i dessa konstruktioner uppmättes till mellan 19-21%. Det kritiska gränsvärdet för mikrobiell tillväxt brukar anges till ca 15-17% fuktkvot (FK).

Resultatet av mätningen visar att åtgärdsbehov föreligger. För att exakt fastställa vilka åtgärder som bör vidtagas krävs en mer omfattande undersökning. Notera att stickprovsmässig undersökning är utförd samt att mätvärden normalt sett kan variera över årstiderna. För att säkert fastställa konstruktionens kondition och fuktstatus måste en mer omfattande undersökning utföras.

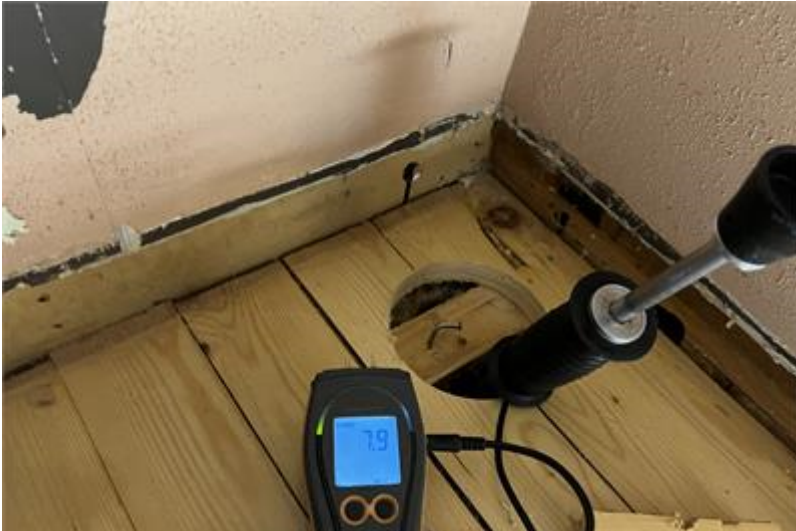
## Bilaga 2

Kontroll av konstruktionerna utfördes i gästrum, trappförråd 2 och hall. Fuktkvoten i konstruktionerna uppmättes till mellan 8-11%. Det kritiska gränsvärdet för mikrobiell tillväxt brukar anges till ca 15-17% fuktkvot (FK).

Notera att stickprovsmässig undersökning är utförd samt att mätvärden normalt sett kan variera över årstiderna. För att säkert fastställa konstruktionens kondition och fuktstatus måste en mer omfattande undersökning utföras.
