**Fastighetsuppgifter**

Norra Husby 1:78

Balders hage 38

Byggnadsbeskrivning  
2-plans radhus

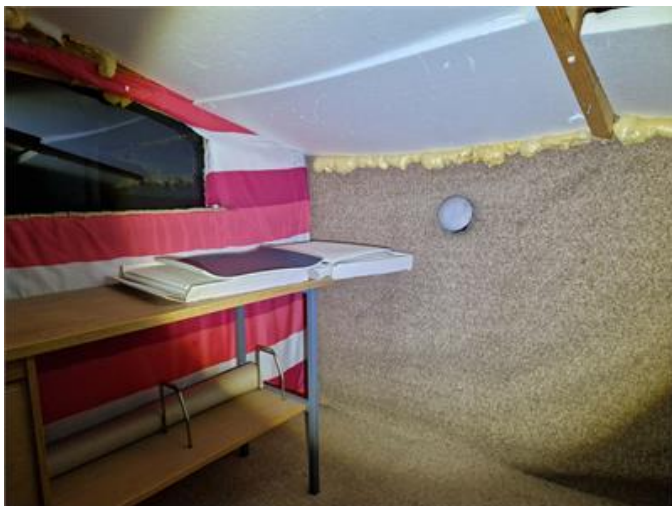
| Besiktningsresultat | | | | | |
|---|---|---|---|---|---|
| <b>Vind</b> | | | | X | Delar av vinden avdelad och täckt med matta/isolerskivor och därmed finns delar som inte är möjliga att besikta. Se även bild sid 5. |

Vind:  
Delar av vinden avdelad och täckt med  
matta/isolerskivor

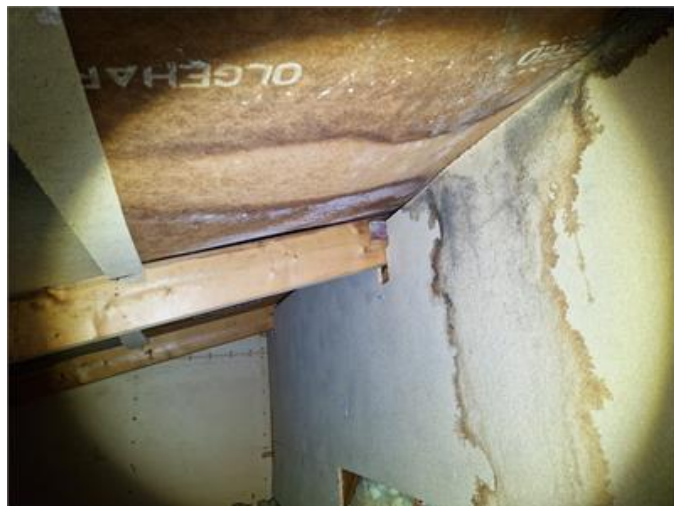
| Besiktningsresultat | | | | | |
|---|---|---|---|---|---|
| | | X | | | Fuktfläckar förekommer på underlagstak av masonit samt på mellanvägg. Takets insida bör regelbundet kontrolleras för att se om förändringar sker. Stickprovsmässig fuktindikering vid besiktningstillfället visade inga avvikelser. Se även bild sid 5. |

Vind:  
Fuktfläckar förekommer på underlagstak av masonit  
samt på mellanvägg.
