**Fastighetsuppgifter**

Prosten 4

Slättergången 24

| Uppdragsnummer | A35257 |

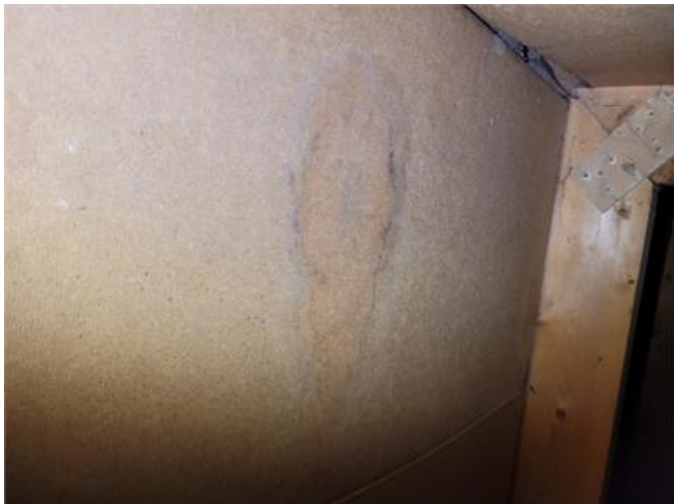
| Besiktningsresultat | | | | | |
|---|---|---|---|---|---|
| Vind | | X | | | <ul style="list-style-type: none"> <li>- Fuktfläckar förekommer på underlagstak av board, vilket är relativt normalt för konstruktionstypen. Takets insida bör regelbundet kontrolleras.</li> <li>- Mikrobiell påväxt förekommer i begränsad omfattning, vilket bör kontrolleras regelbundet.</li> <li>- Fuktindikering har utförts stickprovsmässigt utan att några förhöjda fuktindikationer erhållits.</li> <li>- Se bilder.</li> </ul> |

fuktfläck på underlagstak

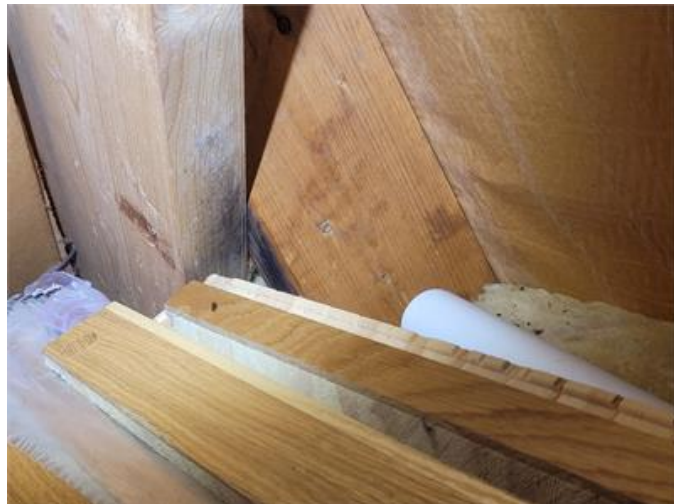
Mikrobiell påväxt på vind

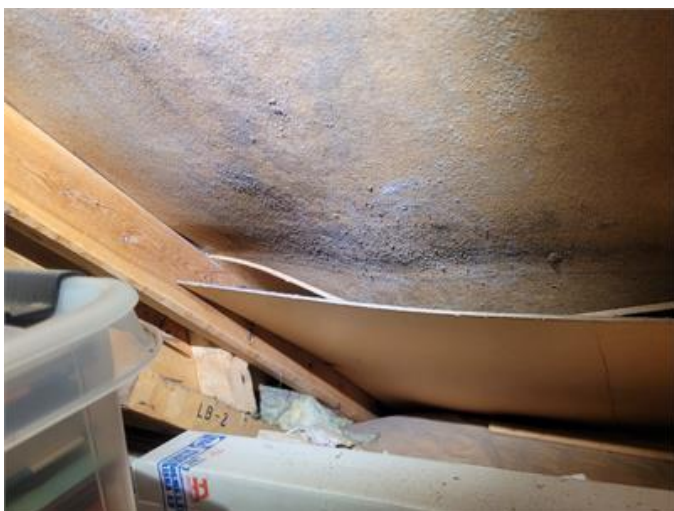
Mikrobiell påväxt på vind
