2025-08-04

## ÖVERLÅTELSEBESIKTNING

VÄNGE-BRUNNA 1:7

Vänge-Brunna 116, 755 78 Vänge

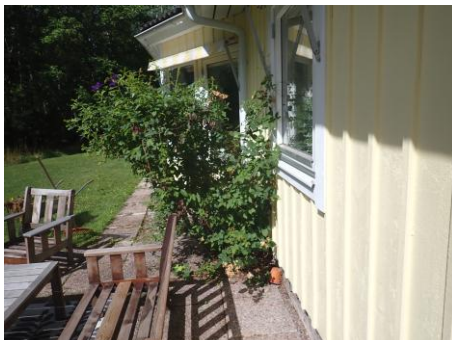
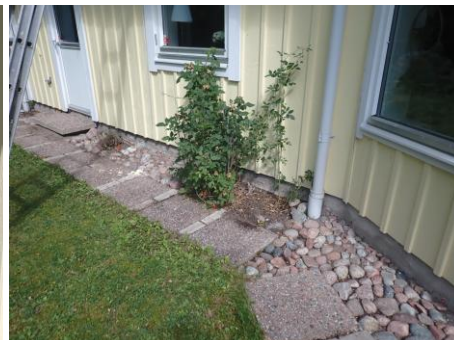
2 NOTERINGAR  
Närliggande buskar.

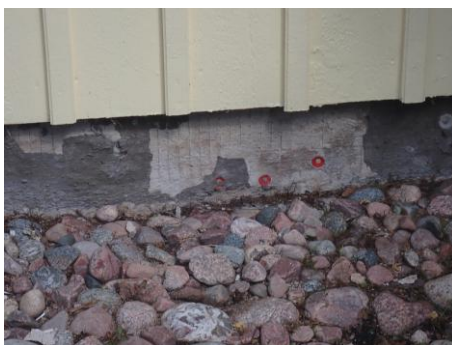
2 NOTERINGAR  
Putsskador förekommer på sockeln.

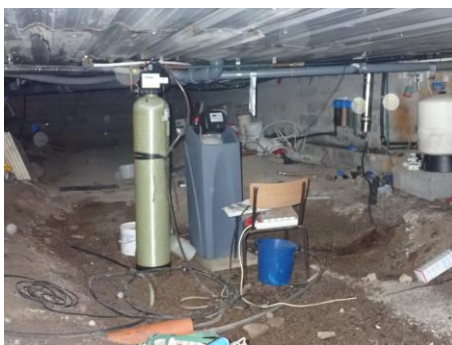
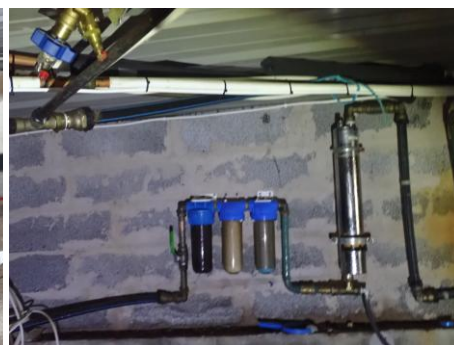
2 NOTERINGAR  
Olämplig placering av diverse vatteninstallationer förekommer i utrymmet. Krypgrund är normalt en känd riskkonstruktion. Krypgrunder med betongbjälklag betraktas dock inte som en riskkonstruktion men kan med anledning av organiskt material (byggspill, förvaring och/eller liknande) i utrymmet ta skada om det vistas i fuktig miljö. Fukt, mögel och rötrelaterade skador kan då uppstå och sprida ohälsosamma emissioner in i boendemiljön. Eventuellt inbyggt/nyttjande av tryckimpregnerat virke i konstruktionen kan leda till kraftig avvikande lukt.

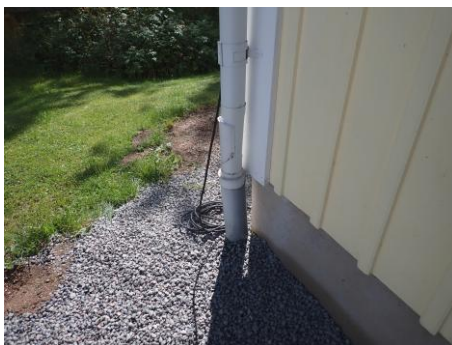
Lövsilar saknas på stuprör i marknivå.

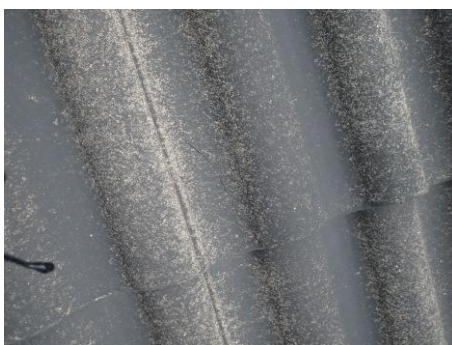
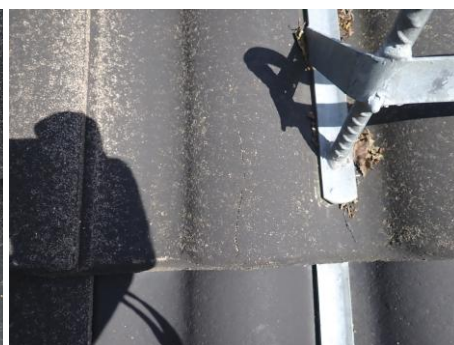
Tak med underliggande takboard är en känd riskkonstruktion.

Enstaka takpannor med mindre sprickor.

Huset har undertak av takboard. Det är känt att takboard är relativt fuktkänslig och att det ofta uppträder missfärgningar/fuktfläckar på grund av att snö/regn kan leta sig in under plåtbeslag och takpannor vid hårda vindlaster eller trasiga takpannor och brister vid takplåtar. Om så är fallet kan detta orsaka fukt, mögel och/eller rötelaterade skador i underliggande konstruktioner. Viktigt att noterade brister på taket som dåliga plåtar, trasiga takpannor och liknande åtgärdas då underlagstaket inte har något vidare fuktmotstånd. Det rekommenderas att kontinuerlig och löpande kontroll sker av tak och vindsutrymmena för att säkerställa att förhållandena inte förändras/förvärras.

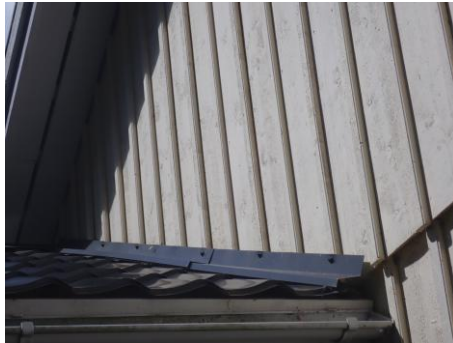
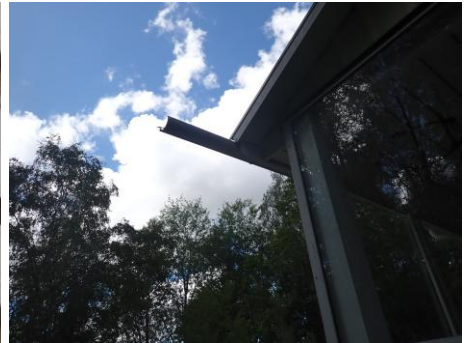
Takplåten mellan fasad och tak är felaktigt monterad ovanpå fasadläkten. Se även riskanalys.

Stuprör saknas.

Med anledning av att takplåten på glasaltanen ansluter felaktigt mot fasaden finns risk för att brister i tätningen kan förekomma vilket kan leda till fukt, mögel och/eller rötelaterade skador på underliggande konstruktioner.

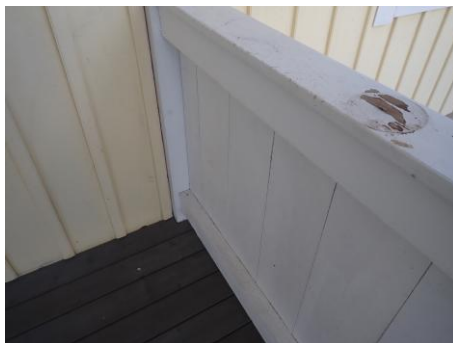
Trädetaljer på farstukvisten är färgflagnande.

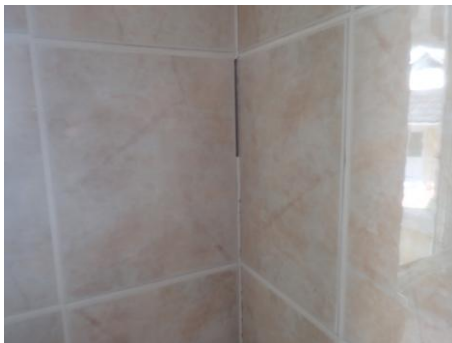
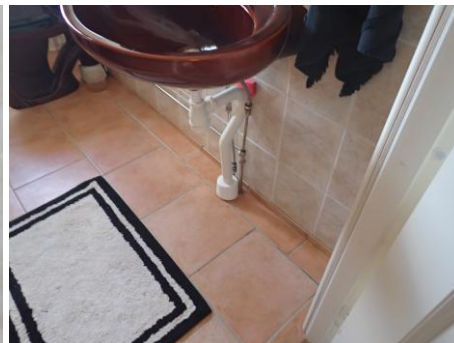
Trycksatta rör i golv.  
Fogskador på kakel.

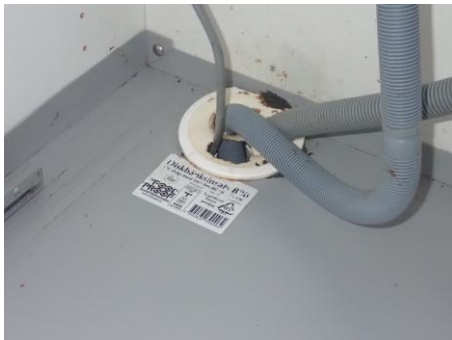
Botten i diskbänkskåpet är inte fullt ut tätad.

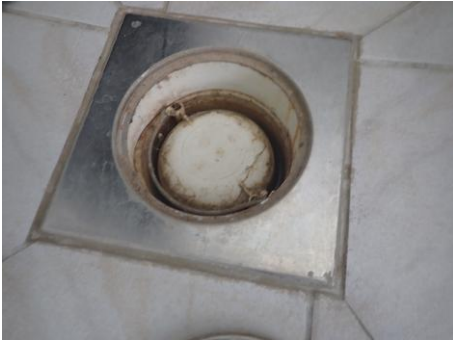
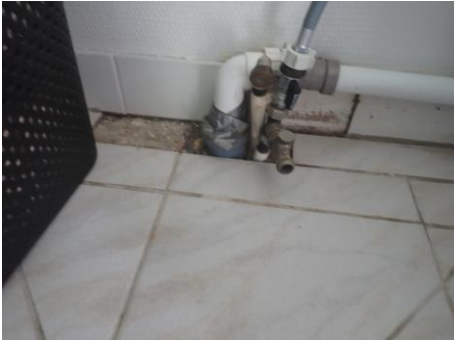
| Tvättstuga: | <p>2 NOTERINGAR</p> <p>Tätskikt saknas under klinker.</p> <p>Klämring saknas i golvbrunnen.</p> <p>Bom i flera klinker.</p> <p>Rör genomföringar i våtzon 1, golv. Godkänt vid tidpunkten för utförandet.</p> <p>Bitvis dåligt fall på golv.</p> <p>Med anledning av ovanstående noterade brister/svaga punkter är våtrummet i stort behov av renovering. Beakta att under/bakomliggande fukt, mögel och/eller rötskador kan förekomma i anslutning till våtrummet.</p> <div data-bbox="563 495 1018 833"> </div> <div data-bbox="1026 495 1481 833"> </div> |

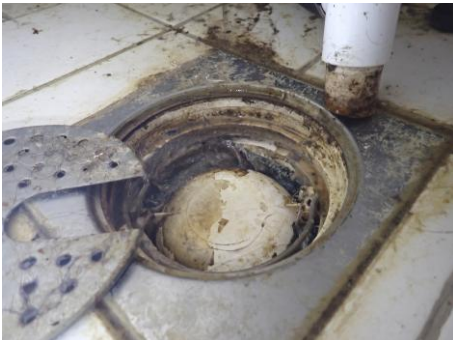
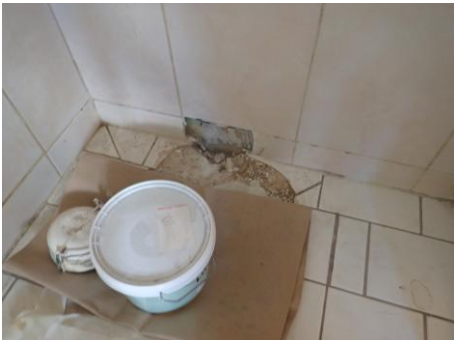
| Wc/Bad/Dusch: | <p>2 NOTERINGAR</p> <p>Rör genomföringar i våtzon 1, golv. Godkänt vid tidpunkten för utförandet.</p> <p>Skada i golv/vägg i duschhörna.</p> <p>Klämring och brunnsmanschett saknas i golvbrunnarna.</p> <p>Fönster i våtzon 1.</p> <p>Bitvis dåligt fall på golv.</p> <p>Bom i flera klinker.</p> <p>Med anledning av ovanstående noterade brister/svaga punkter är våtrummet i stort behov av renovering. Beakta att under/bakomliggande fukt, mögel och/eller rötskador kan förekomma i anslutning till våtrummet.</p> <div data-bbox="563 1364 1018 1702"> </div> <div data-bbox="1026 1364 1481 1702"> </div> |

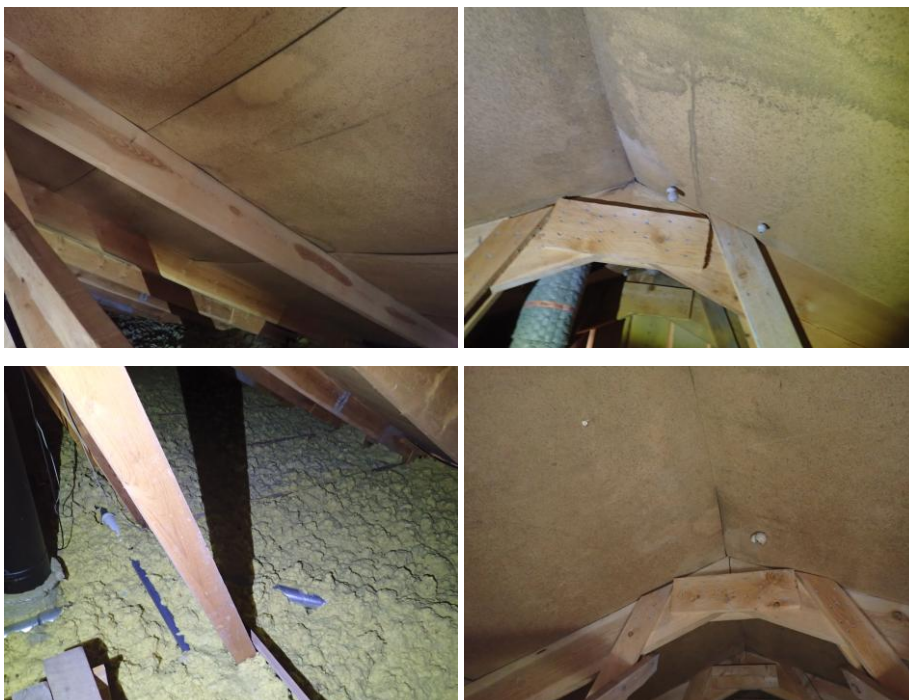
En del missfärgningar (mögel) förekommer på takboarden.

Ventilationsrör är delvis blottade utan kondensisolering.

Uttorkade fuktrosor förekommer lokalt på takboarden. Se även avsnitt tak.

Då mindre missfärgningar (mikrobiell påväxt) förekommer på takpanelen finns risk för att missfärgningarna kan komma att öka. Vinden bör ses över kontinuerligt så att man kan hålla uppsikt över eventuella framtida förändringar.
