**Fastighetsuppgifter**

Fastighetsbeteckning  
Grantäppan 1  
Adress  
Torsred Grantäppan 1  
46158 Trollhättan

| Besiktningsdatum | 2026-01-05 |
| Besiktningsföretag | OBM Besiktning Bohuslän AB |

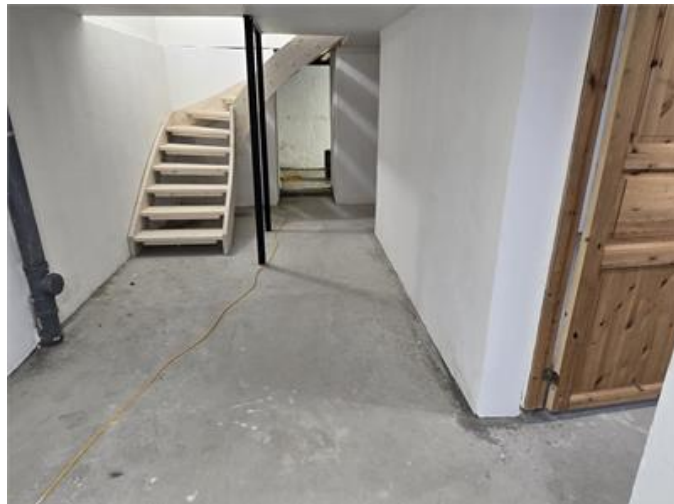
| Besiktningsresultat | | | | | |
|---|---|---|---|---|---|
| Allmänt | | X | | | Äldre grovkällare med betonggjutning och motfyllda grundmurar är generellt ansett en riskkonstruktion för fuktskador. Uppreglade golv- och väggkonstruktioner förekommer ej, kontroll av konstruktion/fuktmätning därmed ej utförd. Fuktanvisningar/mineralutfällningar noteras lokalt i grundmur samt på golv. Svag avvikande lukt noteras. Se kommentar/riskanalys. Kommentaren gäller hela källaren och anges ej för vardera rum nedan. |

Grovkällare: Översiktsbild.

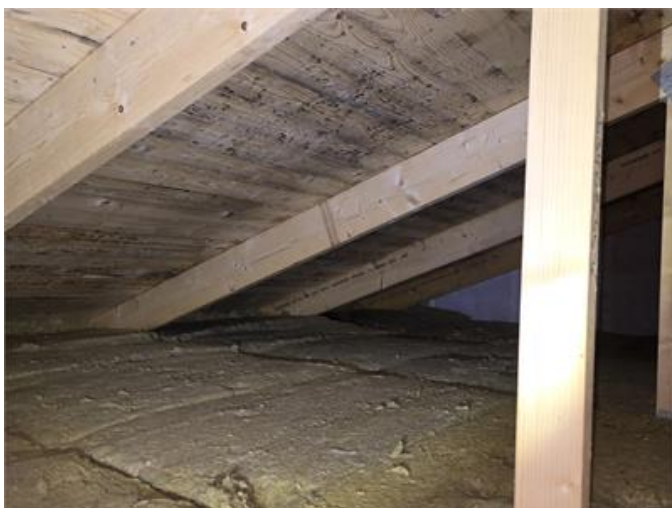
| Besiktningsresultat | | | | | |
|---|---|---|---|---|---|
| Nockvind | | X | | | Mikrobiell påväxt noteras i underlagstak. Åtgärder har vidtagits.<br>Vakuumentil till avloppsluftare finns i utrymmet.<br>Se kommentar/riskanalys. |

Om det finns brister i tätningen mellan ett varmt och ett kallt utrymme eller om relativt varm och fuktig luft släpps ut i det kalla utrymmet finns det en risk för förhöjd luftfuktighet vintertid med mikrobiell skador i underlagstaket som följd.

På den nyare delen av råspont har problemen sannolikt uppstått under byggtid. Åtgärder har vidtagits och fläkt finns installerad av fackman. Håll under uppsikt.

Nockvind ny del: Mikrobiell påväxt i underlagtak.

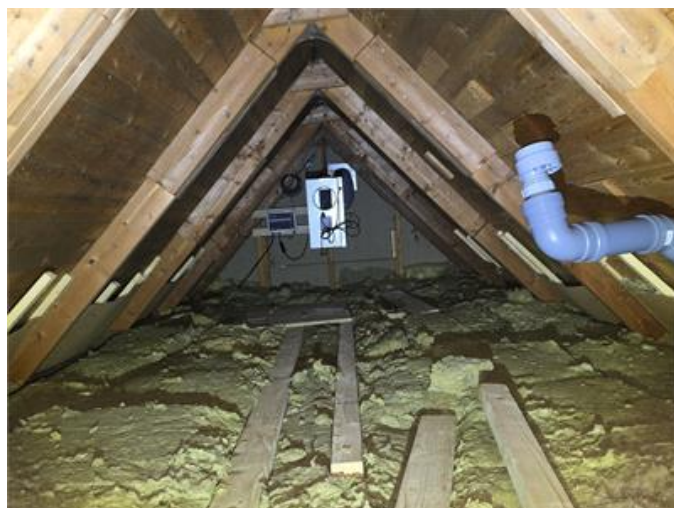
Nockvind: Mikrobiell påväxt i underlagstak. Fläkt nyligen installerad. Vakuumentil till avloppsluftare i utrymmet.

Vakuumentill till avloppsluftare bör regelbundet kontrolleras då det finns risk för tillskjutande varm luft om den ej fungerar korrekt.
