# Besiktningsprotokoll

Anticimex Försäkringsbesiktning i samarbete med Fastighetsbyrån

| Fastighetsadress:<br>Björkbacken 7 | |

| Besiktningsdatum:<br>2025-12-18 | Protokollnummer:<br>69455920 |

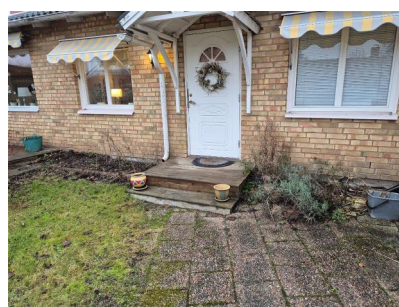
Planteringar finns i anslutning till huset på entrésidan.

När det finns rabatter och växter nära byggnaden finns risk att fukt stannar kvar i betongplattan och väggarna. Detta kan i sin tur orsaka invändiga fuktskador.

Området närmast huset rekommenderas att vara fritt från växtlighet.

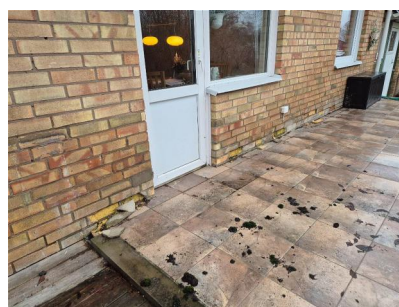
Några tegelstenar har frusit sönder ovanför den del av altanen som är belagd med keramiska plattor.

Detta kan i förlängningen leda till fuktskador i bakomvarande väggkonstruktion.

En byggare/murare bör kontaktas för att åtgärda detta.

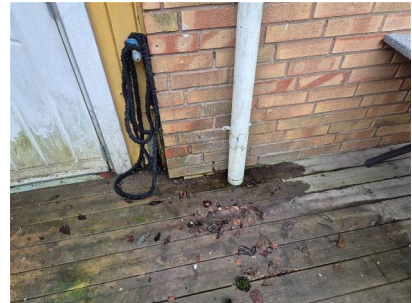
Ett av stuprören på baksidan av huset går ner genom trätrallen på altanen.

Det ser ut som att det kan vara stopp i stuprörsledningen eftersom det är väldigt blött runt själva stupröret och det syns på tegelfasaden att det stänkt upp vatten runt stupröret. När fasaden fuktas upp onormalt mycket så kan det bli frostsador i tegelfasaden, som det blivit ovanför den del av altanen som är belagd med keramiska plattor, och det kan i förlängningen leda till fuktsador i väggkonstruktionen.

Stuprör som leds ner på detta vis bör vara försedd med lövsil för att hindra stopp i stuprörsledningen.

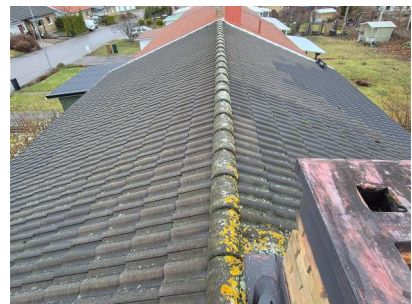
Taket har besiktigats från taket på garagebyggnaden samt från takstegen, och med hänsyn till det man kan se därifrån finns inget att notera.

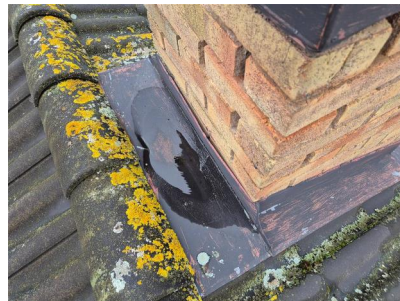
Runt skorstenen finns dock glipor mellan kringtäckningen av plåt och själva skorstenen.

Detta kan leda till att det tränger ner fukt i takkonstruktionen och vidare ner på vindsutrymmet.

Glipan mellan plåten och skorstenen bör därför tätas på något sätt.

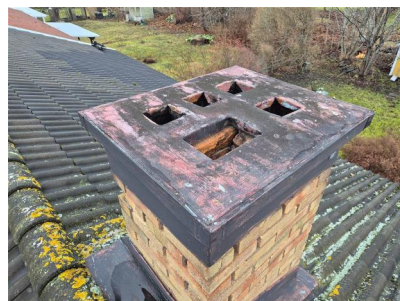
Dessutom finns det inget väderskydd på skorstenen vilket innebär att regn och snö tränger ner i kanalerna vilket i sin tur kan leda till frysskador i skorstenen.

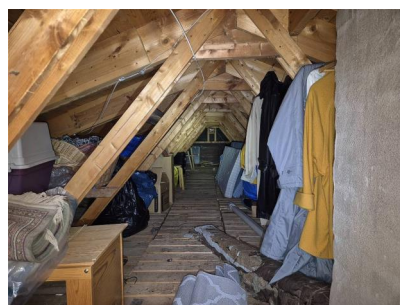
Vid kontroll av vinden uppmättes rent generellt fuktvärden under kritisk fuktnivå för mikrobiell tillväxt och en normal lukt upplevdes.

Risk för mikrobiell påväxt finns om den relativa fuktigheten i den omgivande luften är över 75 % vilket i furuvirke motsvarar en fuktkvot på 17 %. Fuktkvoten i underlagstak/takbjälkar uppmättes vid besiktningstillfället till 11-12 %.

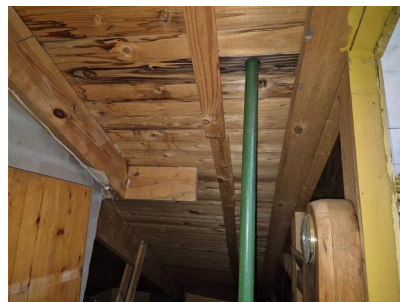
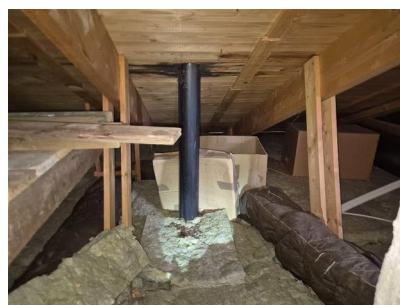
Dock finns det, som på de flesta vindar, tecken på att fukt trängt in genom taket vid genomföringar för avloppsventilationen och övertrycksröret från det gamla expansionskärlet samt vid den borte gaveln från vindsluckan sett.

Vid den borte gaveln var missfärgningarna lika torra som övriga taket, men vid genomföringen för övertrycksröret och avloppsventilationen var det en något högre fuktighet vilket visar på att det fortfarande tränger in fukt vid regnoväder.

Ett förslag är att ta bort övertrycksröret eftersom expansionskärlet inte används längre och täta den genomföringen med en bit underlagspapp och en takpanna. Vid avloppsventilationen kan man lägga en genomföringspanna för avloppsluftning så blir det tätare än den plåtinklädnad som finns idag.

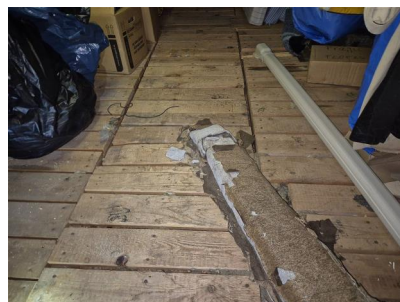
En av ventilationskanalerna har gått sönder vid en skarv och den kanalen bör bytas ut mot ett spirorör istället.

Observera att den befintliga kanalen är en eternitkanal och ska lämnas in på deponi.

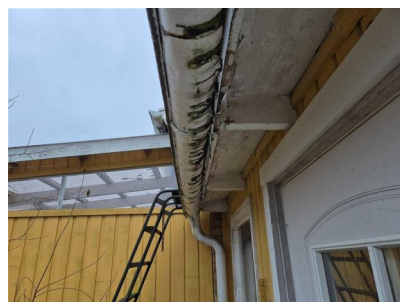
Träpanelen på garagebyggnaden är i behov av underhåll.

Hängrännan på baksidan av garagebyggnaden är missfärgad och angripen av fukt då det sannolikt rinner vatten mellan hängrännan och takfoten.

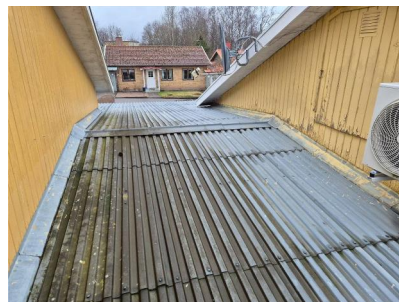
Takplåten är spikad, och spikar kryper med tiden upp ur takplåten eftersom den rör sig vid temperaturväxlingar.

Själva takplåten ser det inte ut att vara några större fel på, så min rekommendation är att ersätta spikarna mot en längre typ av farmarskruv istället. På så sätt minskar man risken för att regn och snö ska driva in under takplåten.

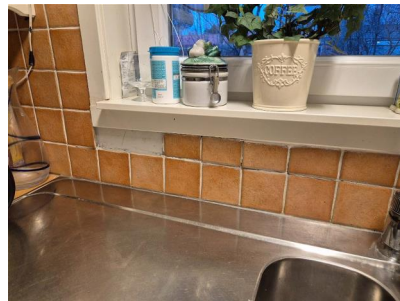
Kakelplattorna har lossnat från underlaget på i princip hela ytan som det sitter kakel.

Ovanför diskbänken är det bra om det finns ett stänkskydd, exempelvis i form av kakelplattor, som sitter fast.

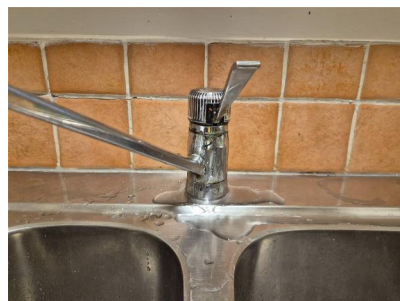
Diskbänksblandaren är otät så att det rinner ut vatten ovanpå diskbänksplåten.

Blandaren bör därför antingen packas om eller bytas ut.

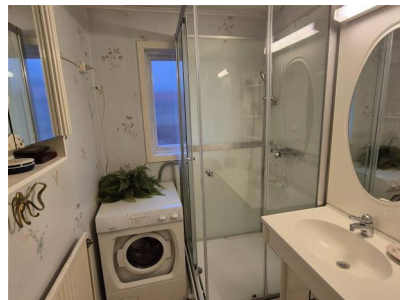
Badrummet har äldre våtrumsbeklädnader, men eftersom det finns en duschkabin installerad som minimerar fuktbelastningen på golvet och väggarna, så anser jag att utrymmet ändå fungerar tillfredsställande.

Sockeln under tvättställskommoden är något fuktskadad men det är mest en synbar defekt.

Vid kontroll med fuktindikator i utrymmet noterades även normala fuktvärden.
