**Fastighetsuppgifter**

Berga 4:2

Berga Lillberga

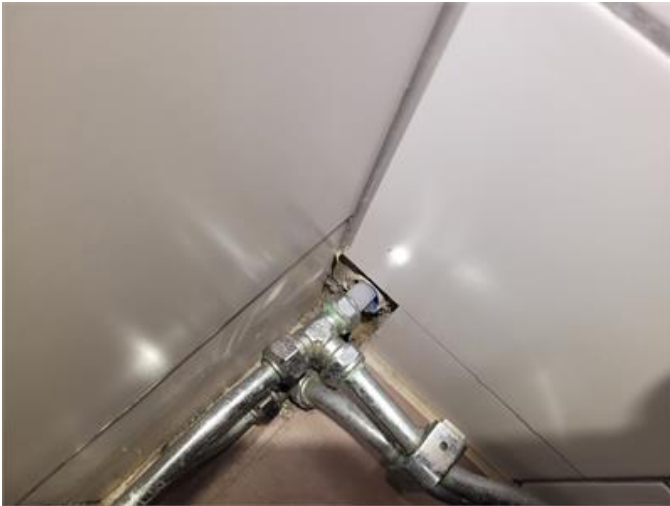
| Besiktningsresultat | | | | | |
|---|---|---|---|---|---|
| Badrum | | X | | | - Manschett i golvbrunn bedöms ej vara korrekt skuren (synlig under klämring).<br>- Rörinstallationer i golv/vägg vinkeln medför ökad risk för fuktskador då rörens placering kan ha påverkat möjligheten att applicera tätskiktet på ett korrekt sätt (invid wc). Se bild.<br>- Hela golvet lutar ej mot golvbrunnar.<br>- Missfärgning i tak noterades i dusch. |

Vattenrör i golv/vägg vinkeln i badrum.
