# Besiktningsprotokoll

Anticimex Försäkringsbesiktning i samarbete med Fastighetsbyrån

| Fastighetsadress:<br>Oxundavägen 124 | |

| Besiktningsdatum:<br>2026-01-07 | Protokollnummer:<br>69486757 |

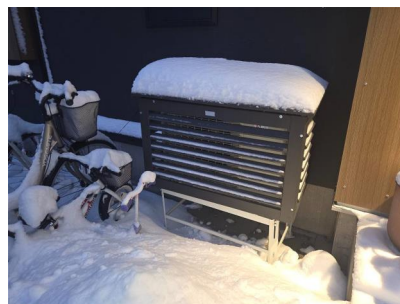
Kondensvatten från luftvärmepumpens utedel leds inte bort från husgrunden.

Detta medför ökad risk för att vatten tränger in i anslutande konstruktioner, vilket i sin tur kan leda till fuktrelaterade skador.  
Observera att besiktning av byggnadens värmesystem eller värmepumpen inte har ingått i uppdraget.

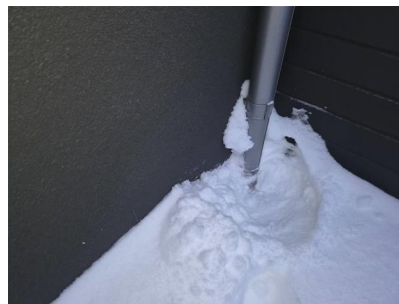
Lövsil saknas på ett stuprör

När det saknas lövsilar så finns det risk att det blir stopp i dagvattenledningen.

För att hindra stopp i dagvattenledningar rekommenderas komplettering av lövsilar.

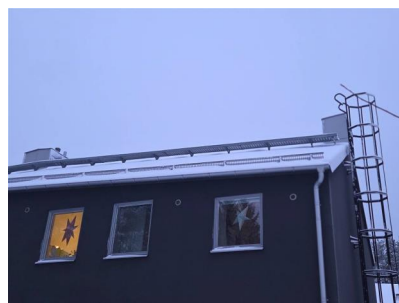
Då yttertaket var snötäckt vid besiktningstillfället kunde inte besiktning av taket genomföras.

Vi rekommenderar en kompletterande besiktning när taket är fritt från snö.

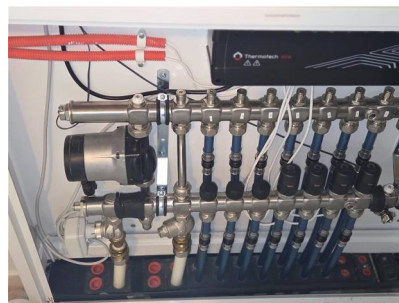
Golvvärmefördelare saknar vattenlarm

Rekommenderas att installera ett vattenlarm för att upptäcka eventuella smygläckage

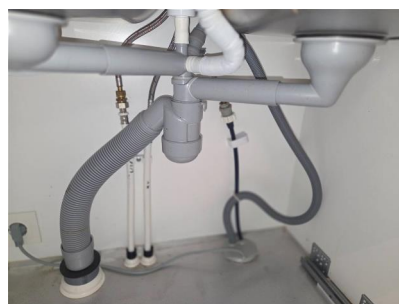
Diskmaskinens spilledning är inte uppfäst mot skåpstomme eller underkant på bänkskivan.

När diskmaskinens spilledning ej är fixerad i skåpstomme/undersida bänkskiva är detta en risk ur fuksynpunkt.

Risk finns att spilledningen på sikt nöts sönder/spricker när den rör sig när maskinen tömmer ut vatten, med fuktrelaterade skador som möjlig följd i omkringliggande konstruktioner.
