Djupdal 1:5

**Besiktningsuppgifter**

| Uppdragsnummer | A35268 |
| Besiktningsdatum | 2026-01-07 |

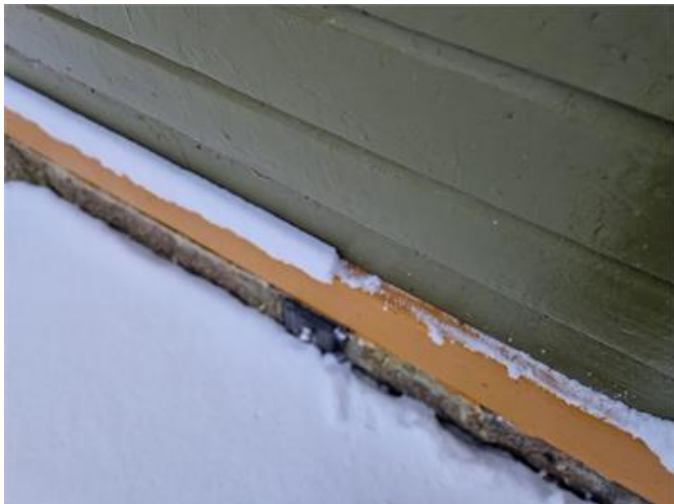
| Besiktningresultat | | | | | |
|---|---|---|---|---|---|
| Fasad och Sockel | | X | | | Kant förekommer på offerbräda. Detta kan öka fuktbelastningen om tex snö blir liggande. Se även bild sid 5. |

Fasad:  
Kant förekommer på offerbräda.
