Arenan 10

Welamssons väg 19

| Besiktningsdatum | 2026-01-07 |

| Byggnadsbeskrivning<br>2-plans sutteränghus | Byggnadsår<br>1977 |

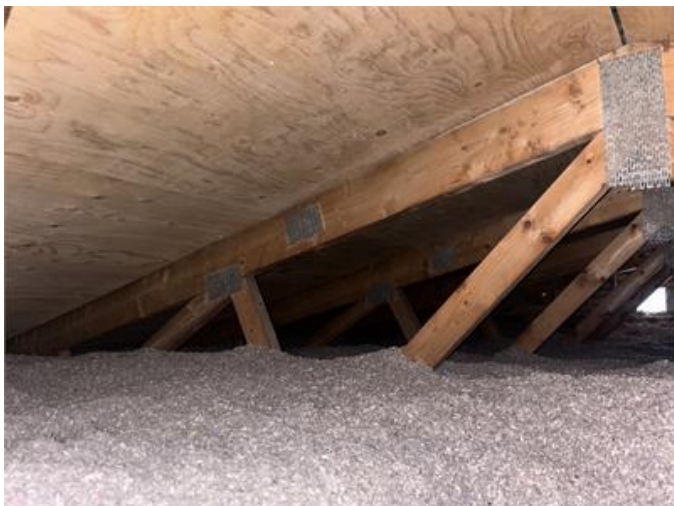
| Besiktningsresultat | | | | | |
|---|---|---|---|---|---|
| Nockvind | | X | | | Vinden besiktigad från lucka, landgång saknas. |

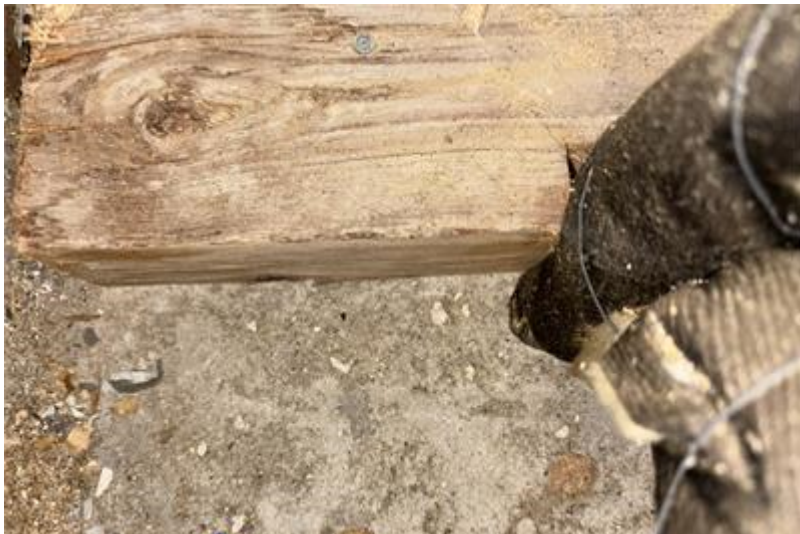
| Byggnadsdel | Väggsyll i badrum |

Fuktkvoten i träsyll uppmättes till 12% FK.

Det kritiska gränsvärdet för mikrobiell tillväxt brukar anges till ca 17% fuktkvot (FK).

Uppmätt värde ligger under gränsvärdet för mikrobiell påväxt.

Notera att stickprovsmässig undersökning är utförd samt att mätvärden normalt sett kan variera över årstiderna. För att säkert fastställa konstruktionens kondition och fuktstatus måste en mer omfattande undersökning utföras. Det förekommer flytande golv på betongplatta, vilket betecknas som en riskkonstruktion med avseende på fukt- och mikrobiella skador. För att säkert fastställa golvkonstruktionernas kondition och utförande krävs alltid en fortsatt teknisk undersökning. Se även info på protokollets näst sista sida Pos. 8.
