**Fastighetsuppgifter**

Fastighetsbeteckning  
Stora Bugärde 1:41  
Adress  
Mellanvägen 6  
43894 Härryda

| Besiktningsdatum | 2026-01-07 |
| Besiktningsföretag | OBM Besiktning Väst AB |

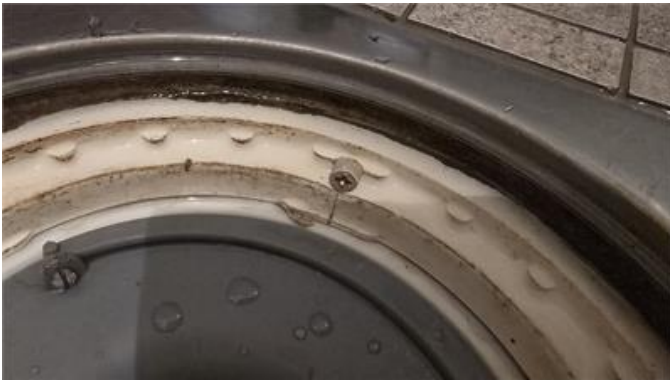
| Besiktningsresultat | | | | | |
|---|---|---|---|---|---|
| Dusch/Wc | | | X | | Det finns inga våtrumsintyg, klämringens skruvar är för hårt åtdragna vilket har föranlett en spricka i klämringens plast samt deformationer kring skruvarna. Golvbrunnen är placerad för nära vägg och en sarg skiljer duschutrymmet från resterande golvyta. Se kommentar/riskanalys. |

När klämringen är defekt och/eller inte monterad enligt anvisningar riskerar anslutningen mellan tätskikt och golvbrunn att vara otät. Vatten riskerar då att tränga ned under tätskiktet med fuktskador i dess kringliggande konstruktioner som möjlig följd.

Skadad klämring.

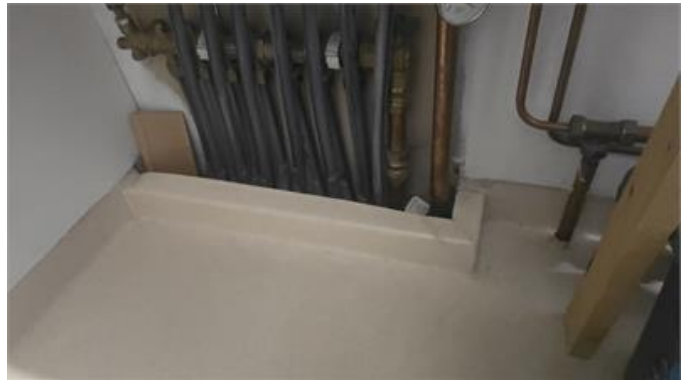
| Besiktningsresultat | | | | | |
|---|---|---|---|---|---|
| Tvättstuga | | | X | | Hål/skador noterades på plastmatta i golv och golvvärmecentralen har inget vattentätt skikt under sig. Se kommentar/riskanalys. |

Där skador förekommer i plastmatta/tätskikt och där det inte finns något vattentätt skikt under golvvärmekopplingar riskerar vatten, vid läckage eller vattenbegjutning av ytorna, att tränga in i angränsande rum/konstruktioner med fuktskador som möjlig följd.

Golvvärmecentral, tvättstuga.

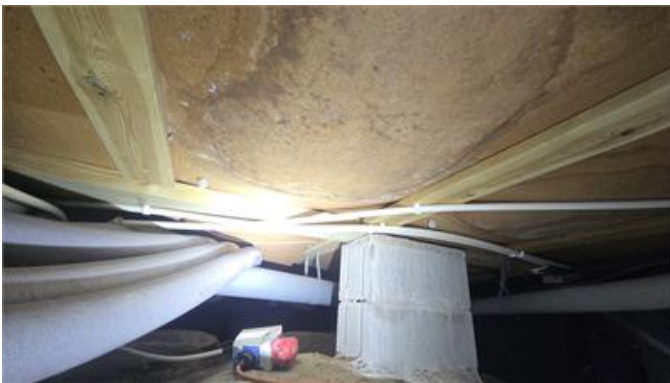
| Besiktningsresultat | | | | | |
|---|---|---|---|---|---|
| Krypgrund | | | X | | Krypgrund är en riskkonstruktion. Fritt vatten förekommer lokalt, i ett utrymme finns en dränkbar pump för att hålla nere nivån på detta. Vidare förekommer mikrobiell påväxt på blindbotten, lokalt noterades även fuktfläckar/missfärgningar och blindbottensskivor som släppt. En avvikande lukt upplevdes. Se vidare under kommentar/riskanalys samt Bilaga för konstruktionskontroll. |

Klimatet i en uteluftsventilerad krypgrund är beroende av rådande uteklimat. Material i utrymmet fuktas upp under sommarhalvåret. Är värmeisoleringsförmågan god hos bjälklaget förlängs uppfuktningsperioden. Under uppfuktningsperioden råder ofta gynnsamt klimat för mikrobiologisk tillväxt (mögel, bakterier och röta) eller kemisk lukt från behandlat/tryckimpregnerat material. Detta kan ge upphov till en avvikande lukt, vilket kan påverka byggnaden och inomhusmiljön negativt.

Exempelbild, fuktfläck/missfärgning blindbotten, krypgrund.

För att fastställa orsak och omfattning av de fläckar, påväxt och avvikande lukt som upplevdes rekommenderas en vidare undersökning.

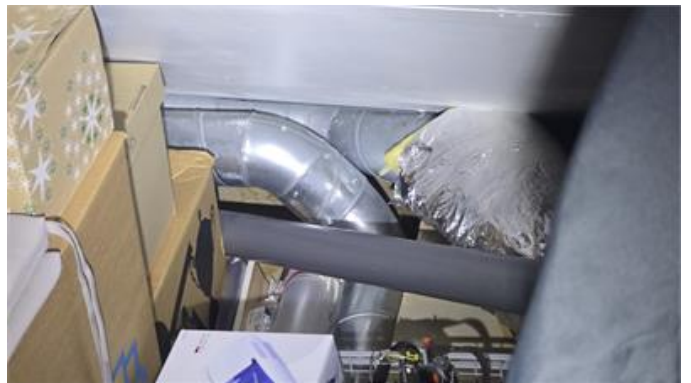
| Besiktningsresultat | | | | | |
|---|---|---|---|---|---|
| Förråd | | | X | | Oisolerade ventilationsrör noterades, under dessa förekommer fuktfläckar på golv/spånskiva. Det rekommenderas en vidare undersökning för att fastställa orsak och omfattning. |

Oisolerade ventilationsrör, förråd , inredd vindsdel.

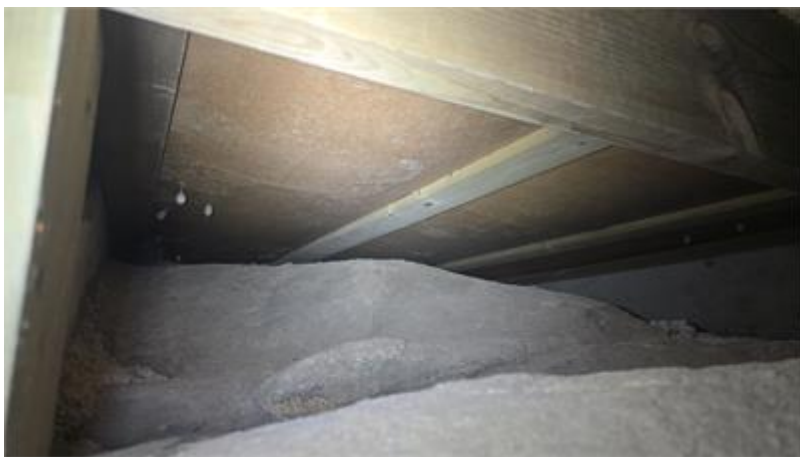
Krypgrund är en riskkonstruktion. Mikrobiell påväxt och fläckar noterades på blindbotten. Rötskyddsbehandlat virke förekommer, ex avvinkade lukt upplevdes. Fuktkvotsmätning utfördes stickprovsmässigt med värden mellan 13-15%FK, där gränsvärdet för mikrobiell tillväxt brukar anges till ca 17%FK. Fritt vatten förekommer på delar av marken. En väggkonstruktion för isolering av vatteninstallationer består av organiska material som är i direktkontakt med markytan.

Utifrån erfarenhet betraktas krypgrunder som riskkonstruktioner. På grund av förhöjd fuktstatus- dels orsakad av fuktvandring från marken och dels orsakad av uteluft som släpps in i grunden främst under den varma tiden av året – kan följdskador med negativ inverkan på såväl byggnaden som inomhusmiljön uppstå i utrymmet och angränsande konstruktioner (t.ex. överliggande bjälklag och uppreglad golvkonstruktion). Notera att stickprovsmässig undersökning är utförd samt att mätvärden normalt sett kan variera över årstiderna. För att säkert fastställa konstruktionens kondition och fuktstatus samt de fläckar, påväxt och avvikande lukt som upplevdes måste en mer omfattande undersökning utföras.
