**Fastighetsuppgifter**

Knipan 3

Grenadjärvägen 6

| Besiktningsdatum | 2026-01-05 |

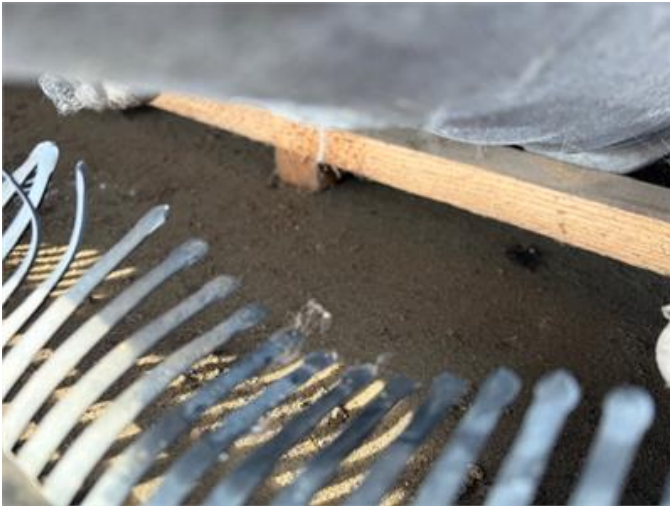
Stickprovskontroll av läkt och papp utförd utan anmärkning (utförd på baksidan vid takfot då takpannor var fastfrusna på framsidan)

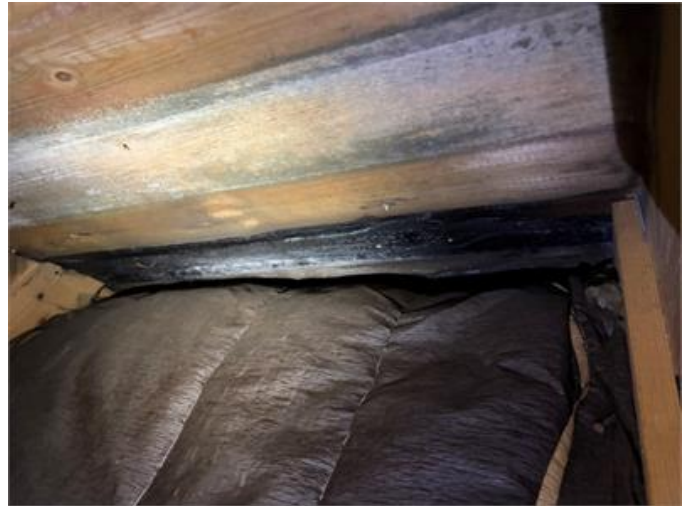
VINDSUTRYMMEN; Mikrobiell påväxt/missfärgningar/rimfrost förekommer på yttertakets insida i sidvind mot framsidan. Orsak samt omfattning bör fastställas och åtgärdas i erforderlig omfattning, se även info på protokollets näst sista sida, pos. 3. Mot baksidan noterades inget avvikande.

Den upptäckta lokala mikrobiella tillväxten/missfärgningen på yttertakets insida indikerar att vinden tillförs fukt inifrån bostaden. För att komma tillrätta med detta måste fuktillförseln inifrån bostaden minskas. Detta kan göras genom att ventilationen i bostaden förbättras (friskluftsventiler i sovrum/allrum+våtrumsfläkt i kontinuerlig fläkt drift i dusch/wc/tvätt)samt att eventuella otätheter i vindsbjälklaget (tak/väggvinklar, taklucka mm.) tätas i den mån det är möjligt.

Mikrobiell påväxt/missfärgningar/rimfrost förekommer på yttertakets insida i sidvind mot framsidan. Orsak samt omfattning bör fastställas och åtgärdas i erforderlig omfattning, se även info på protokollets näst sista sida, pos. 3.

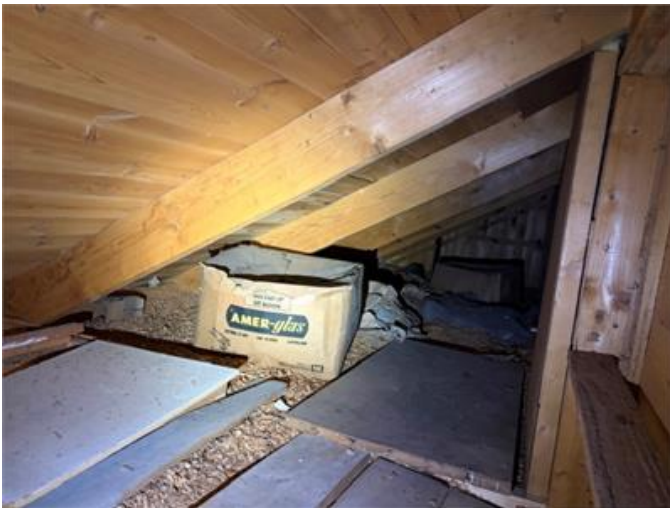
Mot baksidan noterades inget avvikande.

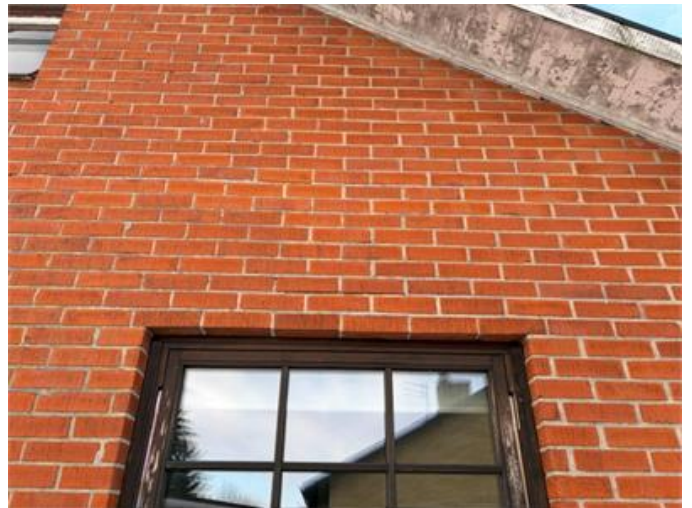
| Besiktningsresultat | | | | | |
|---|---|---|---|---|---|
| Fasad | | X | | | -Över något fönsterparti finns sprickbildningar i tegelfogar.<br>Sprickbildningarna beror troligt på rostangripna armeringsjärn. Inga tegelstenar var lösa.<br>-Porösa tegelfogar förekommer |

Över något fönsterparti finns sprickbildningar i tegelfogar. Sprickbildningarna beror troligt på rostangripna armeringsjärn. Inga tegelstenar var lösa.
