# Besiktningsprotokoll

Anticimex Försäkringsbesiktning i samarbete med Fastighetsbyrån

| Fastighetsadress:<br>Ägostigen 19 | |

| Besiktningsdatum:<br>2026-01-08 | Protokollnummer:<br>69476648 |

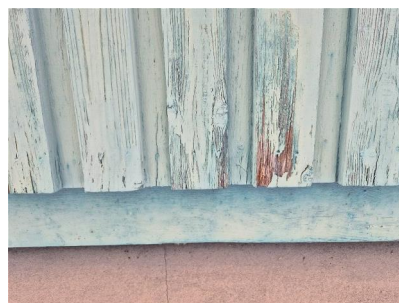
Enstaka panelbrädor har mindre rötskador.  
Fasadpanelen är i behov av målning/underhåll.

Fasadbeklädnad och träkonstruktioner där målningsbehov finns riskerar att få fukt- och rötskador på grund av sämre vattenavvisande förmåga. För att öka livslängden på fasadbeklädnaden rekommenderas målning och underhåll. I samband med ommålning rekommenderas att de rötskadade panelbrädorna byts ut.

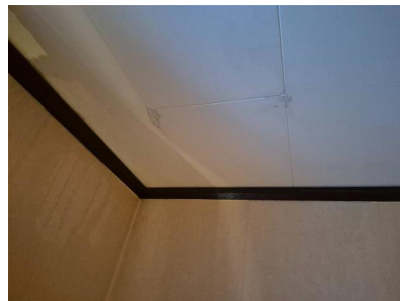
Fuktfäckar finns i tak.

Torrt vid besiktningen. Se notering vind.
