# Besiktningsprotokoll

Anticimex Försäkringsbesiktning i samarbete med Fastighetsbyrån

| Fastighetsadress:<br>Sliparvägen 3 | |

| Besiktningsdatum:<br>2026-01-08 | Protokollnummer:<br>69490015 |

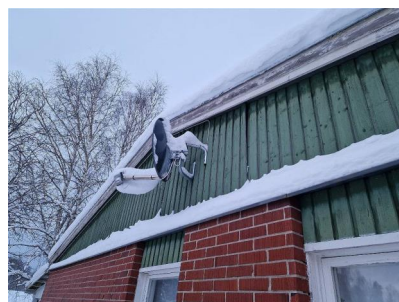
#### Utvändigt / Fasad

Fasadpanelen och vindskivor är i behov av målning/underhåll. Lokalt även mindre rötskador.

Fasadbeklädnad och träkonstruktioner där målningsbehov finns riskerar att få fukt- och rötskador på grund av sämre vattenavvisande förmåga. För att öka livslängden på fasadbeklädnaden rekommenderas målning och underhåll.

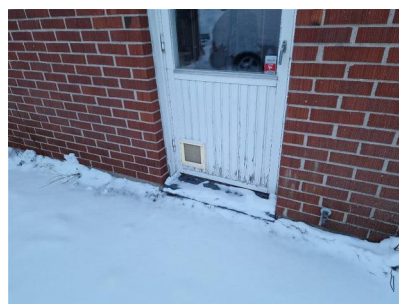
#### Utvändigt / Dörrar

Dörr är i behov av målning/underhåll.

Dörrar där målningsbehov finns riskerar att få fukt- och rötskador på grund av sämre vattenavvisande förmåga.

För att öka livslängden på dörr rekommenderas målning och underhåll.

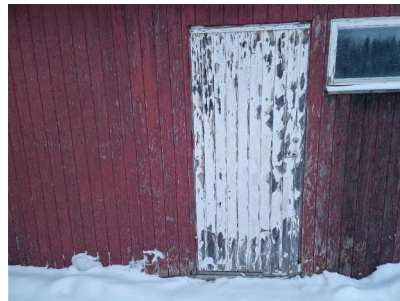
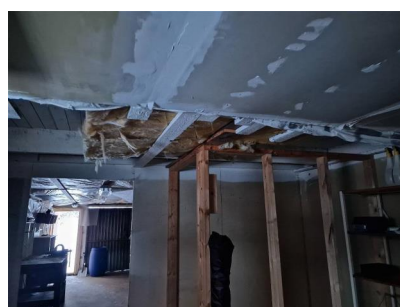
### Utvändigt / Garage in och utvändigt

Panel, dörrar och utvändiga trädetaljer i dåligt skick.  
Även rötskador noterade på vissa delar.  
Invändigt är påbörjad isolering av insida ej färdigställd.  
Spår av fukt lokalt på väggar på insida.

Det rekommenderas att kontakt tas med en byggentreprenör för kontroll  
samt omfattning av ett färdigställande samt renovering av byggnaden.

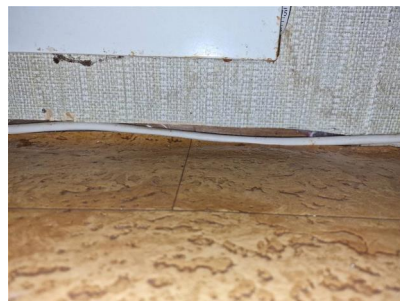
Delvis spår av kallras vid ytterväggar.  
Spår av fukt i nederkant av tapet.

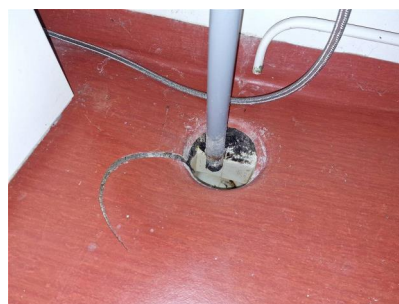
### Entréplan / Tvättstuga

Våutrymmet har äldre yt-/tätskikt.  
Klämring och matta släppt vid golvbrunn.  
Även skada i matta.  
Ingen förhöjd fuktindikation.

Utrymmet är äldre och har passerat tiden för sin tekniska livslängd.

Renovering av utrymmet rekommenderas. Kontakta en behörig våtrumsentreprenör för en renovering. I samband med renoveringen bör omkringliggande konstruktioner kontrolleras för att upptäcka eventuella följskador.

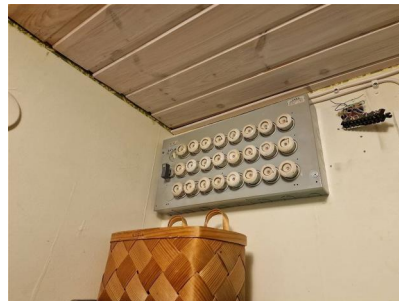
### Entréplan / Entréhall

Jordfelsbrytare finns ej.

Det finns inget krav att hus byggda före år 2000 ska ha jordfelsbrytare. Jordfelsbrytaren minskar dock risken för personskador och brand orsakade av elanläggningen.

Kontakta en elektriker för kontroll och åtgärd.

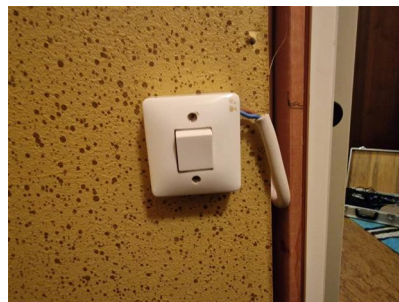
### Entréplan / Toalett

Synliga ledarkablar.

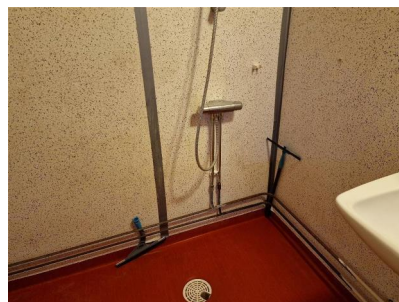
### Entréplan / Dusch/Toalett

Våtutrymmet har äldre yt-/tätskikt.  
Lagade skador med silvertejp.  
Lokalt mattsläpp.  
Rör genomföringar i våtzone.  
Ingen förhöjd fuktindikation.

Utrymmet är äldre och har passerat tiden för sin tekniska livslängd.

Renovering av utrymmet rekommenderas. Kontakta en behörig våtrumsentreprenör för en renovering. I samband med renoveringen bör omkringliggande konstruktioner kontrolleras för att upptäcka eventuella följdskador.

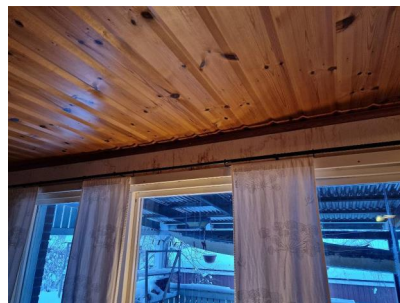
### Entréplan / Vardagsrum

Spår av inläckage i vägg mot altan.  
Ingen förhöjd fuktindikation vid besiktningstillfället.

Det rekommenderas att en fördjupad undersökning utförs för att kontrollera orsak och omfattning.
