# Besiktningsprotokoll

Anticimex Försäkringsbesiktning i samarbete med Fastighetsbyrån

| Fastighetsbeteckning:<br>Cypressen 6 | |

| Besiktningsdatum:<br>2026-01-08 | Protokollnummer:<br>69461597 |

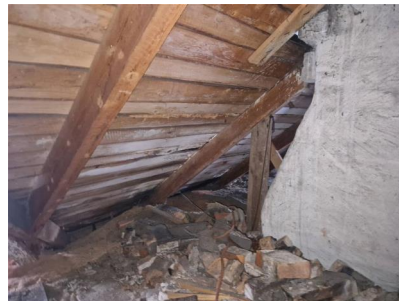
### Utvändigt / Vind

Fuktvärden över kritisk fuktnivå och mikrobiell lukt samt påväxt.  
- Olika isoleringsmaterial på varandra.

Att lägga olika material ovanpå varandra kan hindra fukt från att transporteras ut, vilket leder till kondens och röta.

Fuktvärden över kritisk fuktnivå för mikrobiell tillväxt uppmättes och mikrobiell lukt upplevdes i vindsutrymmet.  
Fuktkvoten uppmättes till 20-22 %.

Vi rekommenderar en fördjupad undersökning för att bedöma orsak och omfattning.

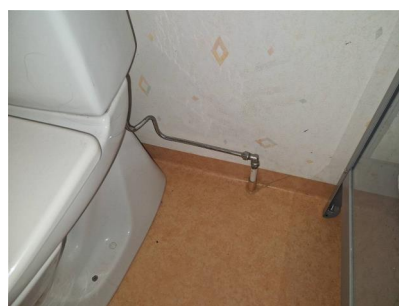
### Entréplan / Dusch/Toalett

Våtutrymmet har äldre yt-/tätskikt.  
- Rör genomföring finns i golv.

Eftersom funktionen, som innebär att ytskiktet/tätskiktet ska vara vattentätt, kan vara nedsatt finns en ökad risk att vatten tränger igenom ytskiktet/tätskiktet med vattenskador i omkringliggande konstruktioner som följd.

Fuktindikering i utrymmet gav inga förhöjda fuktindikationer.
