# Besiktningsprotokoll

Anticimex Försäkringsbesiktning i samarbete med Fastighetsbyrån

| Fastighetsbeteckning:<br>Sörvåga 13:1 & 13:2 | |

| Besiktningsdatum:<br>2025-12-17 | Protokollnummer:<br>69452568 |

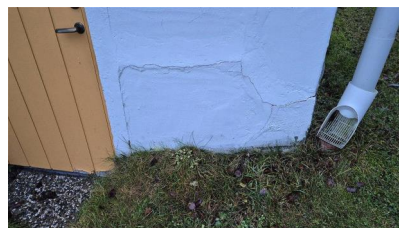
Sprickor finns i sockel.

Dessa bedöms inte ha lett till bakomliggande skador.

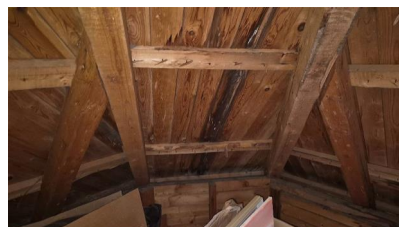
Vid kontroll av konstruktionen på vinden uppmättes fuktvärden under kritisk nivå för mikrobiell tillväxt. På vinden kan man se fuktläckor på yttertaket insida dessa bedöms ha uppstått innan taket renoverades.

Underlagstaket har äldre fuktfläckar.

Noterade fuktfläckar uppstod innan takomläggningen.

Vid kontroll av vinden uppmättes fuktvärden under kritisk fuktnivå för mikrobiell tillväxt och en normal lukt upplevdes. Fuktkvoten i underlagstak/takbjälkar uppmättes vid besiktningstillfället till ca 13 %. Detta värde varierar dock under året beroende på årstid och utomhusklimat.

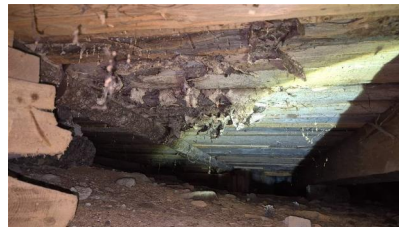
Vid kontroll av konstruktionen i kryppgrunden uppmättes fuktvärden under kritisk nivå för mikrobiell tillväxt. På bjälklagets undersida kan man se en uttorkad svamp som indikerar på att det varit blött i bjälklaget. Även om svampen är uttorkad så har den lättare att starta om igen om det blir tillräckligt fuktigt igen. Svampen bör tas bort och skadat material bytas ut.

Vid kontroll av konstruktionen i krypgrund uppmättes fuktvärden under kritisk fuktnivå för mikrobiell tillväxt och normal lukt upplevdes. På bjälklagets undersida kan man se en uttorkad svamppåväxt.

Golvbjälklaget ovan den uteluftsventilerade krypgrunden riskerar att drabbas av fuktskador på grund av naturlig fuktpåverkan. Detta kan i sin tur leda till mikrobiella skador (angrepp av mikroorganismer) som kan leda till att mikrobiell lukt sprids till boendemiljön. Fuktkvoten uppmättes till 14 %.

En fördjupad undersökning av svamppåväxten för att utreda orsak och omfattning.

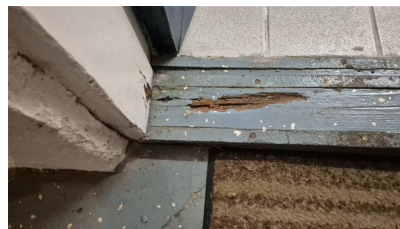
Tröskeln är rötskadad.

Bedöms inte ha lett till några följdskador

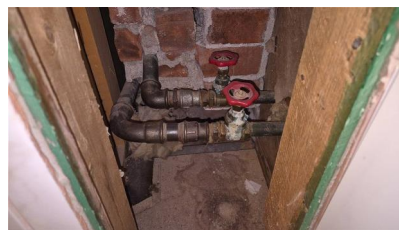
Rörslits saknar vattentät botten.

En rörslits ska ha en vattentät botten och vara försedd med skvallerrör. När det saknas ökar risken för att ett läckage inte upptäcks i tid. Det kan leda till fuktskador i omkringliggande konstruktioner.

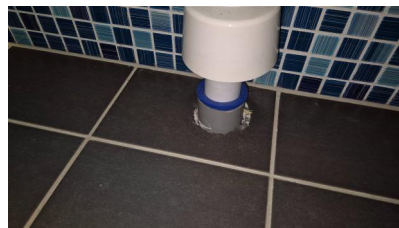
Golvbeläggningen är otät vid rörgenomföring.

Toaletten betraktas inte som våtrum per definition men viktigt att veta är att golven i dessa utrymmen nu mera ska vara vattentäta

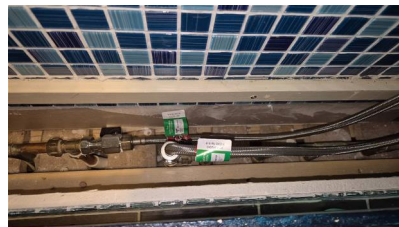
Rörslits saknar vattentät botten.

En rörslits ska ha en vattentät botten och vara försedd med skvallerrör. När det saknas ökar risken för att ett läckage inte upptäcks i tid. Det kan leda till fuktskador i omkringliggande konstruktioner.

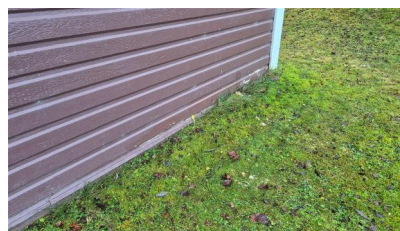
Avståndet mellan fasadbeklädnaden och marken är inte tillräckligt.

Eftersom fasadbeklädnaden avslutas för nära mark finns risk för att fukt från marken sugas upp i fasadpanelens nederkant. Detta kan orsaka fuktrelaterade skador i fasadbeklädnaden och bakomliggande konstruktioner.

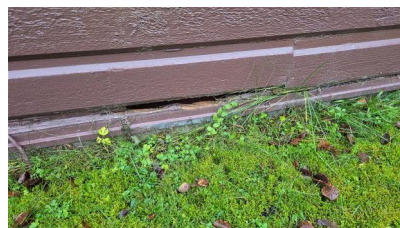
Fasadbeklädnaden har mindre rötskador.

Mindre rötskador finns i fasadpanelen. Dessa bedöms dock inte ha lett till bakomliggande skador.

För att undvika följdskador kan rötskadad träpanel bytas ut.

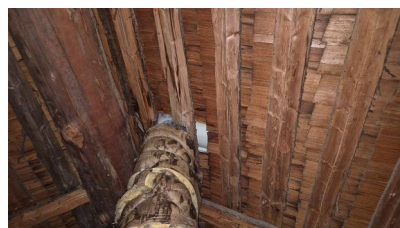
Underbeslag saknas intill genomföringar.

Under takplåten finns det gamla spåntaket som skyddar underliggande konstruktioner från fukt. Då hål har gjorts igenom spåntaket utan att montera ett underbleck finns risk att fukt som kommer in under takplåten tränger in på vinden. Vilket kan medföra fuktskador i omkringliggande konstruktioner. Detta kan i sin tur leda till mikrobiella skador.

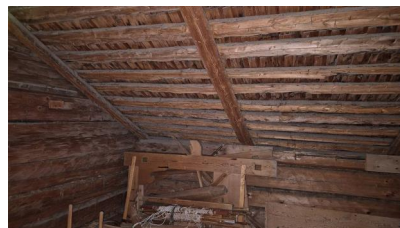
Vid kontroll av vinden uppmättes fuktvärden under kritisk fuktnivå för mikrobiell tillväxt och en normal lukt upplevdes. Fuktkvoten i underlagstak/takbjälkar uppmättes vid besiktningstillfället till ca 13 %. Detta värde varierar dock under året beroende på årstid och utomhusklimat.

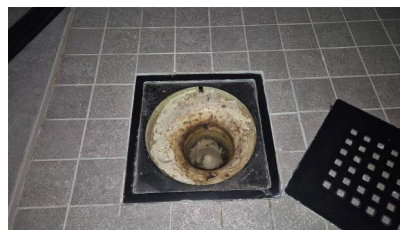
Ursprunglig plastmatta finns under klinkerplattorna.

Eftersom funktionen, som innebär att tätskiktet ska vara vattentätt, kan vara nedsatt och golvbrunnen inte har bytts ut finns en ökad risk att vatten tränger ner igenom otätheter tätskiktet med vattenskador i omkringliggande konstruktioner som följd.

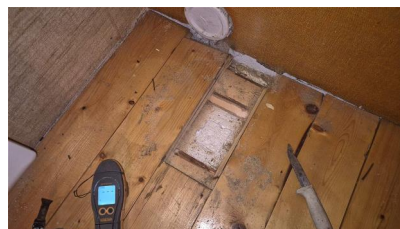
Vid kontroll av konstruktion uppmättes fuktvärden under kritisk nivå för mikrobiell tillväxt och normal lukt upplevdes.

Grundläggningen består av en betongplatta på mark utan underliggande isolering och med ett uppreglat isolerat golv dikt an betongen. Fuktkvoten uppmättes till 15 %.

Befintlig golvkonstruktion och eventuella väggsyllar riskerar att drabbas av fuktskador på grund av naturlig fuktpåverkan. Detta i sin tur kan leda till mikrobiella skador (angrepp av mikroorganismer) som kan resultera i att mikrobiell lukt sprids till boendemiljön. Om väggsyllarna är tryckimpregnerade kan även en kemisk lukt förekomma.

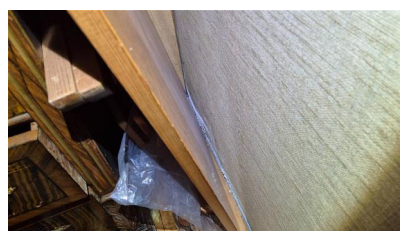
Vid kontroll av konstruktionen i det bruna huset har hål gjorts i golvet i gillestugan. Inga fuktvärden över kritisk nivå för mikrobiell tillväxt uppmättes. På väggen kan man dock se fuktläckor som man bör kontrollera orsaken till.

Väggen har fuktläckar.

Fuktläckar kan bero på olika saker, och kan vara ett tecken på en tidigare eller en pågående fuktskada.

Vi rekommenderar en fördjupad undersökning för att bedöma orsak och omfattning.
