Besiktningssprotokoll

Anticimex Försäkringsbesiktning i samarbete med Fastighetsbyrån

Fastighetsbeteckning: Eken 5	
Fastighetsadress: Björkgatan 8	
Postnummer: 64333	Ort: Vingåker

Besiktningdatum: 2026-01-05	Protokollnummer: 69472770
Temperatur: -12 °C	Väderlek: Klart
Tekniker: Carl Segelborg	
E-post: Carl.segelborg@anticimex.se	
Kontor: Eskilstuna	
Närvarande: Säljare medverkade på besiktningen	
Besiktningstekniker: Carl Segelborg Anticimex Sörmland

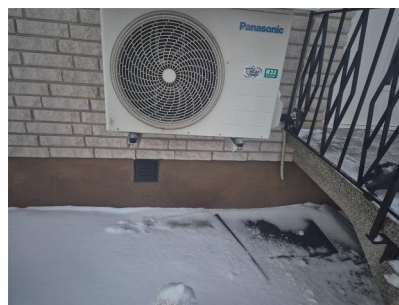
Kondensvatten från luftvärmepumpens utedel leds inte bort från husgrunden.

Detta medför ökad risk för att vatten tränger in i anslutande konstruktioner, vilket i sin tur kan leda till fuktrelaterade skador. Observera att besiktning av byggnadens värmesystem eller värmepumpen inte har ingått i uppdraget.

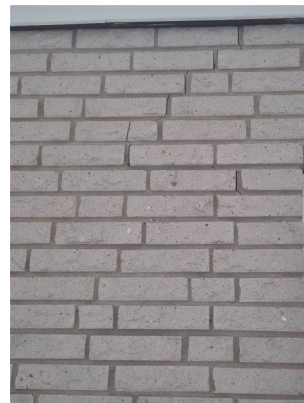
Sprickor finns i tegelfasaden.

Dessa bedöms inte ha lett till bakomliggande skador.

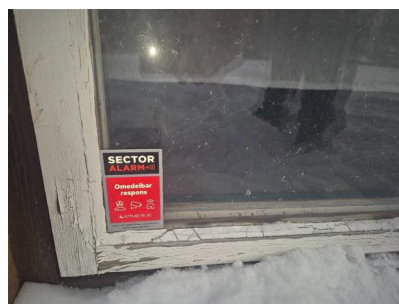
Fönster är i behov av målning/underhåll.

Fönsterbågar och fönsterkarmar där målningsbehov finns riskerar att få fukt- och rötskador på grund av sämre vattenavvisande förmåga.

För att öka livslängden på fönster rekommenderas målning och underhåll.

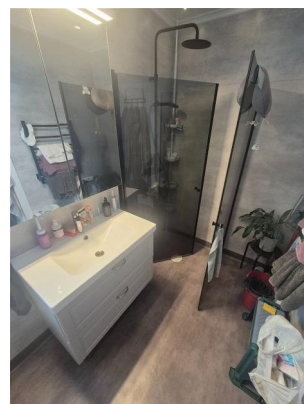
- Fuktkindikering i utrymmet gav inga förhöjda fuktindikationer.

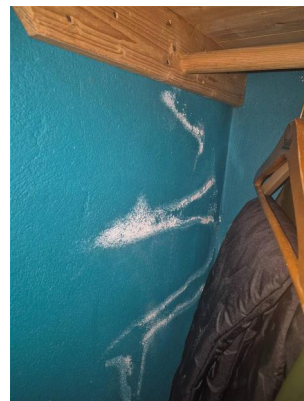
- ✎ Mindre kalkutfällningar har noterats på väggen.

Företeelsen bedöms som begränsad men bör hållas under uppsikt över tid.

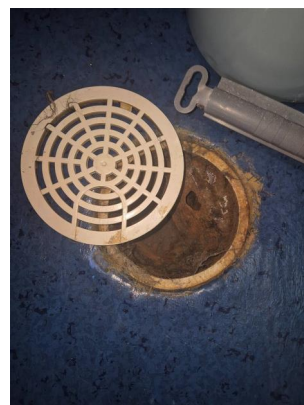
- ⚠ - Gjutjärnsbrunnen är rostangripen.
- Våtutrymmet har äldre yt-/tätskikt.

Eftersom funktionen, som innebär att ytskiktet/tätskiktet ska vara vattentätt, kan vara nedsatt finns en ökad risk att vatten tränger igenom ytskiktet/tätskiktet med vattensador i omkringliggande konstruktioner som följd.

Fuktindikering i utrymmet gav inga förhöjda fuktindikationer.

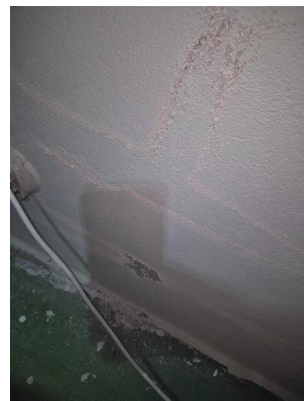
- ✎ Mindre färgsläpp noteras på vägg.

Företeelsen bedöms som begränsad men bör hållas under uppsikt över tid.

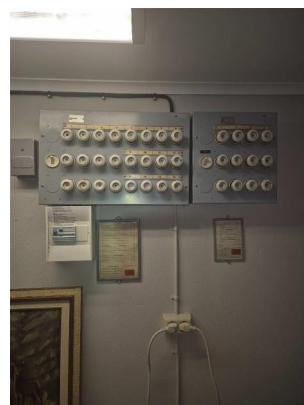
- ✓ El-centralen har jordfelsbrytare.

Jordfelsbrytare finns installerad vid elcentralen.

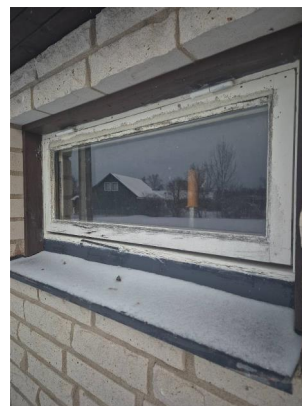
Fönster är i behov av målning/underhåll.

Fönsterbågar och fönsterkarmar där målningsbehov finns riskerar att få fukt- och rötskador på grund av sämre vattenavvisande förmåga.

För att öka livslängden på fönster rekommenderas målning och underhåll.

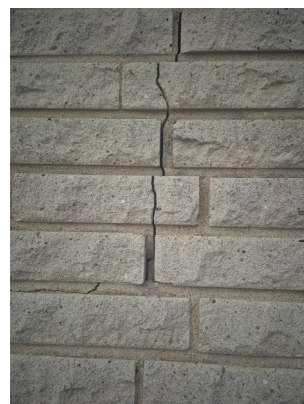
Sprickor finns i tegelfasaden.

Dessa bedöms inte ha lett till bakomliggande skador.

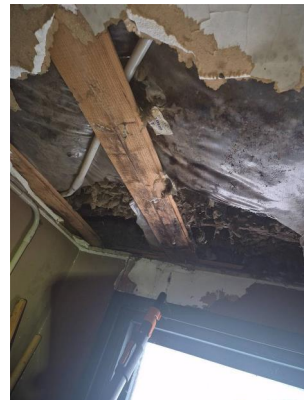
En äldre fuktskada har noterats i innertaket.

Vid besiktningstillfället bedömdes skadan vara torr och inga indikationer på pågående fuktpåverkan noterades. Skadan bedöms ha skett innan takomläggningen.
