Tumlaren 3

Hovängsvägen 6

| Uppdragsnummer | A35273 |
| Besiktningsdatum | 2026-01-08 |

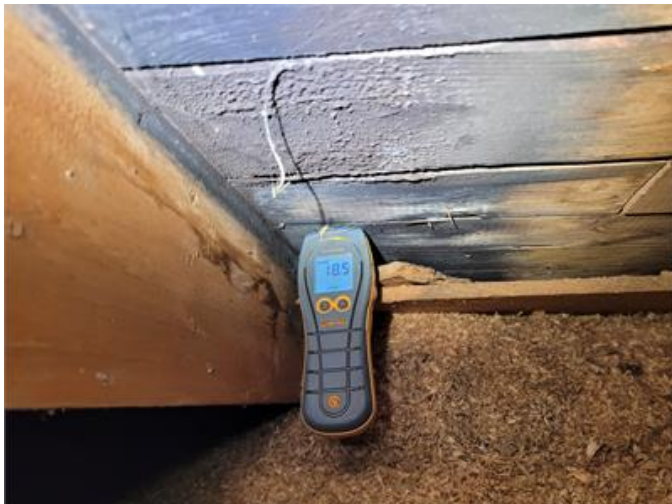
| Besiktningsresultat | | | | | |
|---|---|---|---|---|---|
| <b>Vind</b> | | | X | | Mikrobiell påväxt förekommer på underlagstakets undersida, se kommentar/riskanalys. Se bilder. |

Mikrobiell påväxt förekommer på yttertaket insida. Orsak samt omfattning bör fastställas och åtgärdas i erforderlig omfattning, se även info på protokollets näst sista sida, pos. 3.

Mikrobiell påväxt på underlagstak.

En vind som har mikrobiella skador på yttertaket insida och där läckage genom yttertaket kan uteslutas bör undersökas noggrant. Orsaken kan vara att varm inneluft tränger upp på vinden på grund av otätheter i vindsbjälklaget. Den varma luften som befuktats i inomhusmiljön kan kondensera eller skapa en hög fuktighet i det kallare yttertaket. Om detta inträffar är det av största vikt att även undersöka byggnadens allmänventilation, vindens isoleringstjocklek, ångspärr, ventilationsspalter m.m.

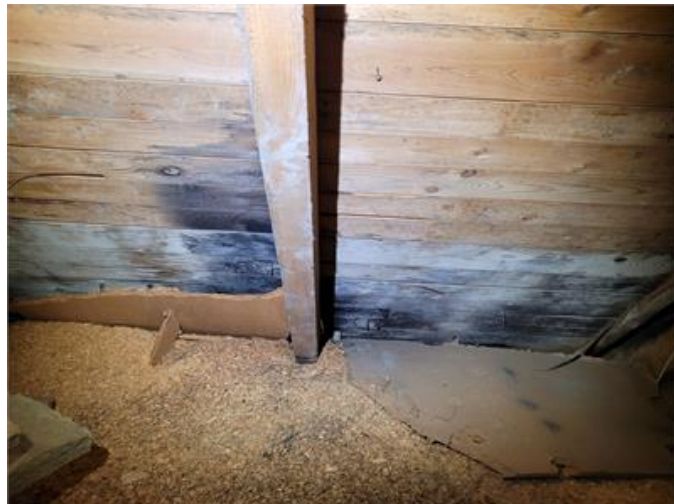
Mikrobiell påväxt på underlagstak.

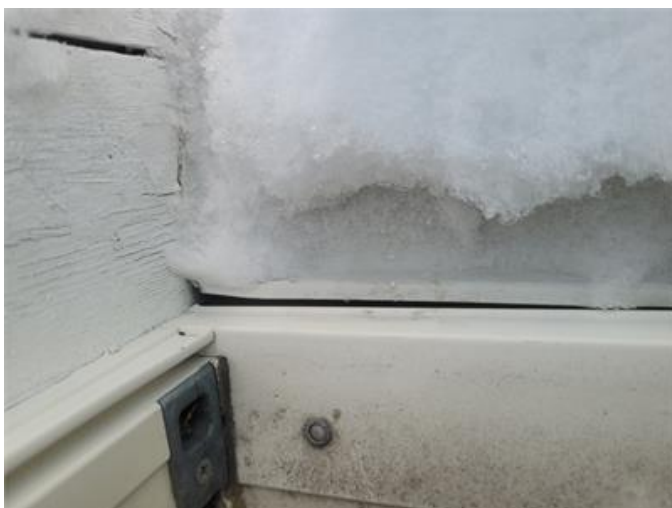
| Besiktningsresultat | | | | | |
|---|---|---|---|---|---|
| Sovrum 1 | | X | | | Fönsterbleck tätar ej korrekt mot karm. Se bild |

Fönsterbleck med justeringsbehov
