# Besiktningsprotokoll

Anticimex Försäkringsbesiktning i samarbete med Fastighetsbyrån

| Fastighetsadress:<br>Bara Hallgårds 360 | |

| Besiktningsdatum:<br>2025-11-11 | Protokollnummer:<br>69317761 |

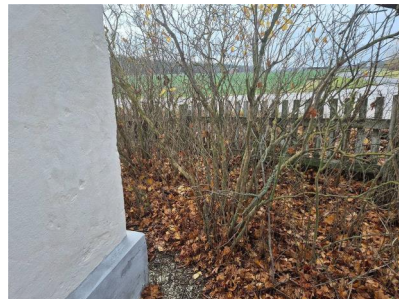
Viss växtlighet finns i anslutning till grundmur.

När det finns rabatter och växter nära grundmuren finns risk att fukt stannar kvar i väggarna. Detta kan i sin tur orsaka invändiga fuktskador. Växternas rötter kan också skada grundmuren.

Området närmast huset rekommenderas att vara fritt från växtlighet.

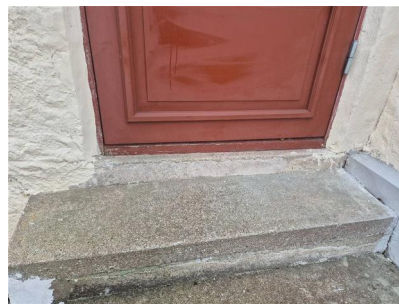
Tröskelbleck saknas under dörrar.

Avsaknad av tröskelbleck medför att det finns risk för att vatten kan rinna in och orsaka fuktskador på tröskel och/eller i kringliggande vägg och bjälklag.

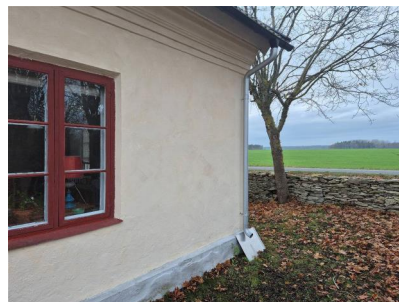
Stuprör avslutas nära husliv.

Stuprör som avslutas intill husliv (ovan mark) kan medföra en ökad fuktbelastning på grundmur/sockel med fuktrelaterade skador som följd.

Vid groventré saknas vissa hängrännor/stuprör.

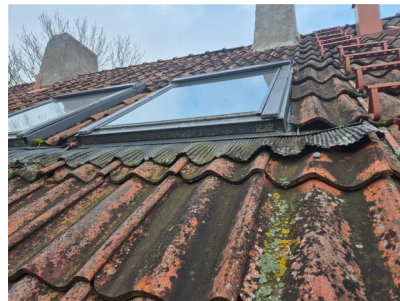
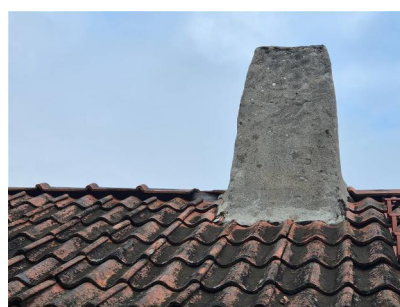
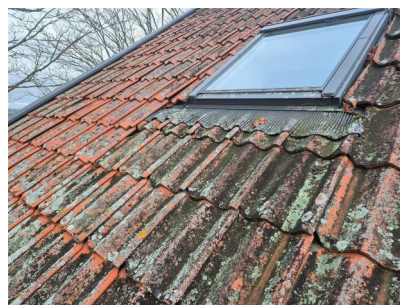
Yttertaket är äldre.

Takpannor har enligt vår bedömning en begränsad livslängd. Eftersom husets taktäckning är äldre har det ett minskat motstånd mot vatteninträngning. Detta i sin tur kan leda till fuktskador på träläkt och vidare ner i underliggande konstruktioner.

Under besiktningstillfället noterades följande på taket:

- Vissa takpannor är skadade samt vissa har hamnat ur position.
- Nockspikar har rest sig.
- Nocktätning saknas.
- Tätning under takfönster har släppt något

Det rekommenderas att kontakta fackman för att installera nocktätning och nya spik/skruv till nockpannorna med gummitätning. Byta ut de skadade pannorna som finns och räta till de som hamnat ur position. I samband med detta kontrollerar man underliggande konstruktion för eventuella fuktrelaterade följdskador.

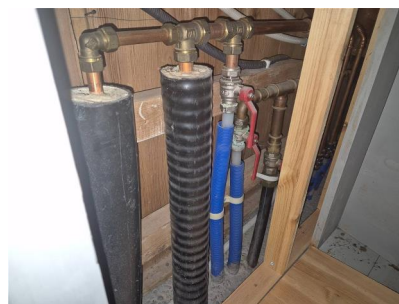
#### Rörslits saknar vattentät botten.

En rörslits ska ha en vattentät botten och vara försedd med skvallerrör. När det saknas ökar risken för att ett läckage inte upptäcks i tid. Det kan leda till fuktskador i omkringliggande konstruktioner.
