# Besiktningsprotokoll

Anticimex Försäkringsbesiktning i samarbete med Fastighetsbyrån

| Fastighetsadress:<br>Oxundavägen 124 | |

| Besiktningsdatum:<br>2026-01-07 | Protokollnummer:<br>69486757 |

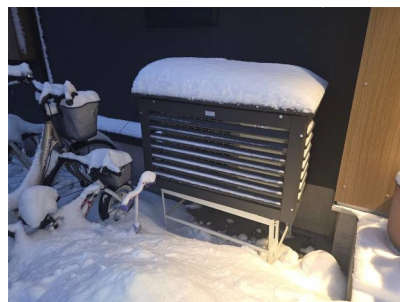
Kondensvatten från luftvärmepumpens utedel leds inte bort från husgrunden.

Detta medför ökad risk för att vatten tränger in i anslutande konstruktioner, vilket i sin tur kan leda till fuktrelaterade skador.  
Observera att besiktning av byggnadens värmesystem eller värmepumpen inte har ingått i uppdraget.

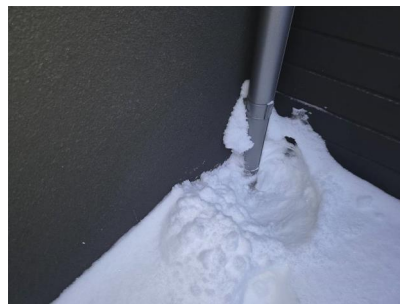
Lövsil saknas på ett stuprör

När det saknas lövsilar så finns det risk att det blir stopp i dagvattenledningen.

För att hindra stopp i dagvattenledningar rekommenderas komplettering av lövsilar.

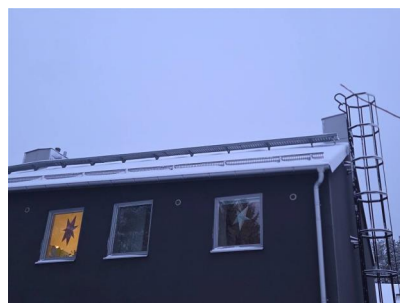
Då yttertaket var snötäckt vid besiktningstillfället kunde inte besiktning av taket genomföras.

Vi rekommenderar en kompletterande besiktning när taket är fritt från snö.
