# Besiktningsprotokoll

Anticimex Försäkringsbesiktning i samarbete med Fastighetsbyrån

| Fastighetsadress:<br>Middagsvägen 11 | |

| Besiktningsdatum:<br>2026-01-05 | Protokollnummer:<br>69467479 |

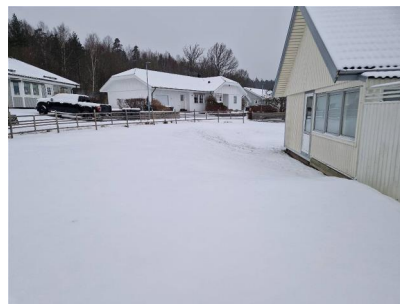
På baksidan av huset lutar marken mot huset.

Markens lutning kan medföra en ökad fuktbelastning mot huset.

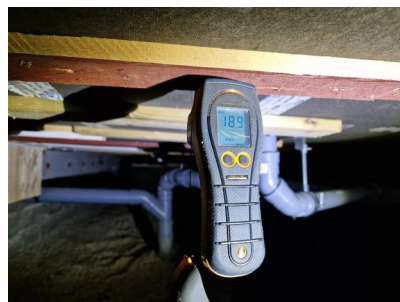
- Vid kontroll av krypgrunden uppmättes fuktkvoten till 19% i blindbotten. Risk för mikrobiell tillväxt föreligger om fuktkvoten överstiger 17%.
- Mikrobiell påväxt finns på blindbotten.
- Grundmuren är fuktig.
- Syllen ser ut att vara kemiskt behandlad.

Kemiskt behandlat virke kan avge en avvikande lukt, vid besiktningstillfället upplevdes ingen kemisk lukt varken i krypgrunden eller i boendemiljön.

Ett för fuktigt klimat medför att mer omfattande skador kan uppkomma på sikt. Det rekommenderas att en installation av en krypgrundsavfuktare utförs för att skapa ett torrare klimat i krypgrunden. Det är viktigt att säkerställa att inte vatten tränger in i utrymmet, för vidare kontroll kontaktas en fackman.

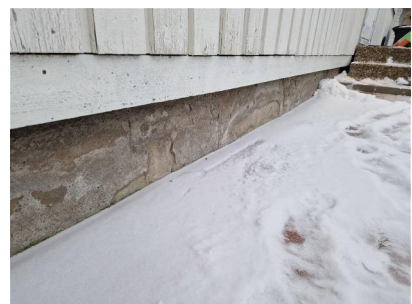
Puts har släppt från sockeln.

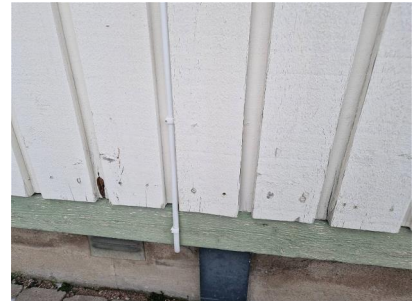
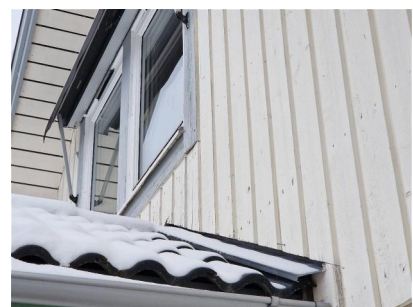
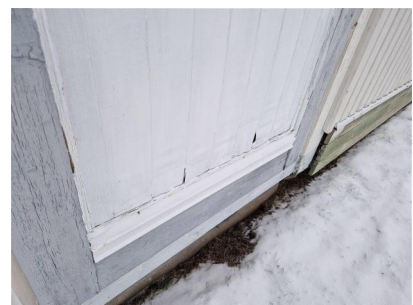
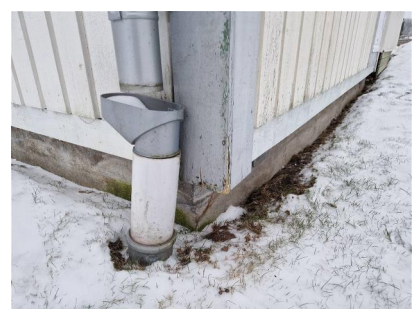
- Lokala rötskador finns panelens ändträ. Panelen är i ett dåligt skick där det troligtvis har varit en dörr.
- Fasadpanelen är i behov av underhåll

Byte av skadat material rekommenderas via en snickare. Huset behöver även tvättas och målas.

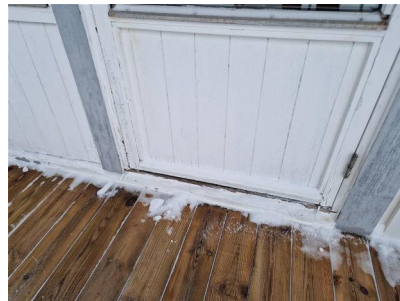
Dörrar är i behov av underhåll, foder är i ett sämre skick i nederkant.

Underhåll samt eventuellt byte av foder rekommenderas.

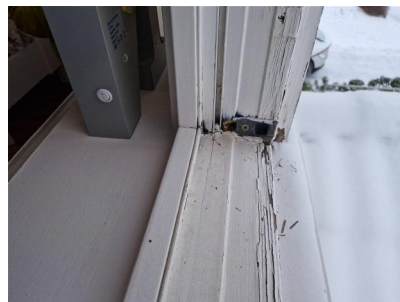
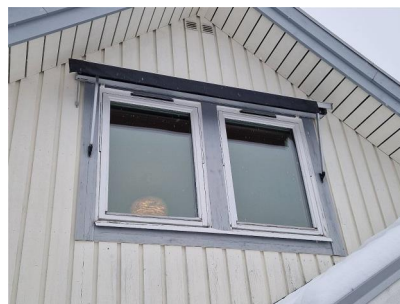
- Fönsterkarm på övreplan är i ett sämre skick och har spruckit.
- Äldre isolerfönster.

När isolerfönster blir till åren ökar risken att de anlöper vilket kan medföra att missfärgningar uppkommer mellan glasen.

Det rekommenderas att fönster som är i ett sämre skick byts ut via en snickare.

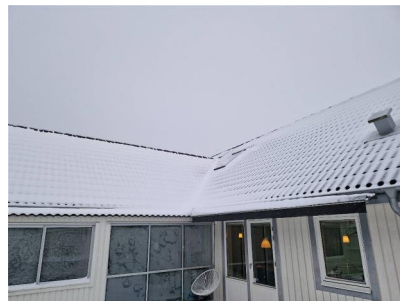
Underlagstaket består av en armerad plastfolie.

Med ett underlagstak av en plastfolie finns risk att vatten tränger in vid ogynnsam väderlek eller om otätheter förekommer i plasten, det är därav viktigt att säkerställa att takpannor samt den armerade plastfolien är hel för att undvika läckage.

Vid besiktningstillfället var tak och hängrännor snötäckta.

Det rekommenderas att en kompletterande besiktning utförs av dessa delar när det är snö och frostfritt.

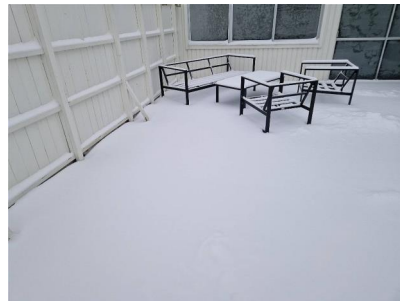
Altanen var snötäckt vid besiktningstillfället.

Det rekommenderas att en kompletterande besiktning utförs när det är snöfritt.

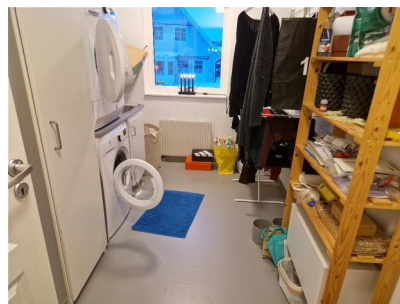
- Utrymmet har äldre tätskikt.
- Golvbrunnen är av äldre standard och klämringen är lös.

När ett våtutrymme blir till åren ökar risken för läckage och fuktskador då material åldras. Den tekniska livslängden för ett våtutrymme är ca 25-30år, därefter kan en renovering vara nödvändig.

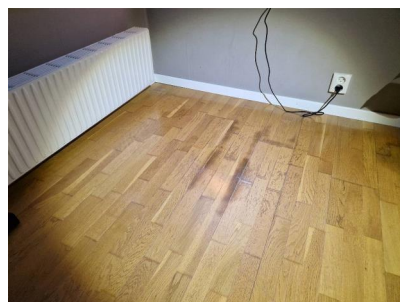
Parkettgolvet är missfärgat.

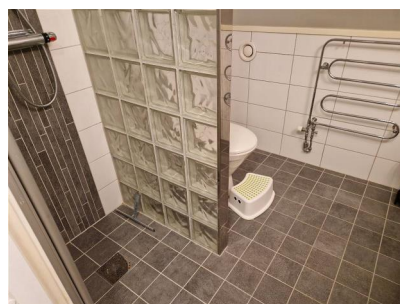
- Rörgenomföring genom golvytan i form av vattenrör.
- Hela golvytan lutar inte mot golvbrunnen.
- Lokalt trasiga fogar.

Enligt dagens branschregler skall inga genomföringar förekomma genom golvytan utom avlopp då de ses som en risk för läckage. Hela golvytan skall även luta mot golvbrunnen.
