# Besiktningsprotokoll

Anticimex Försäkringsbesiktning i samarbete med Fastighetsbyrån

| Fastighetsbeteckning:<br>Hägern 7 | |

| Besiktningsdatum:<br>2026-01-07 | Protokollnummer:<br>69464804 |

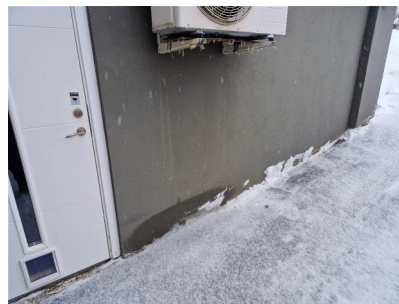
Kondensvatten från luftvärmepumpens utedel leds inte bort från husgrunden.

Detta medför ökad risk för att vatten tränger in i anslutande konstruktioner, vilket i sin tur kan leda till fuktrelaterade skador. Observera att besiktning av byggnadens värmesystem eller värmepumpen inte har ingått i uppdraget.

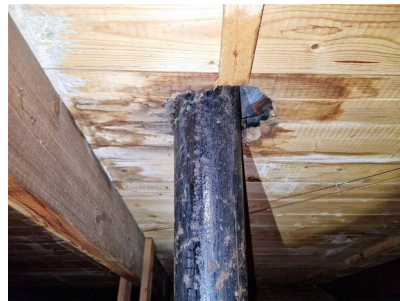
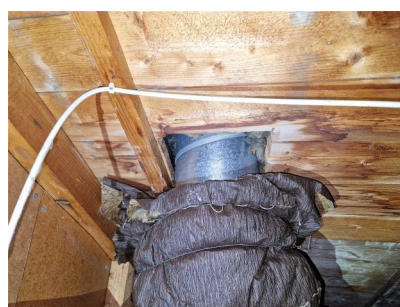
- Fuktfläckar noterades i underlagstaket vid rörgenomföring.
- Isolering saknas lokalt runt kökets ventilationsrör.
- Förhöjda fuktvärden uppmättes vid fläck runt avluftningsrör.

Fuktfläckar kan bero på olika saker, och kan vara ett tecken på en tidigare eller ett pågående läckage.

Vi rekommenderar en fördjupad undersökning för att bedöma orsaken till och omfattningen av detta.

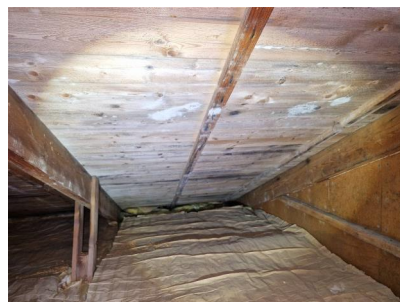
- Vid kontroll av vinden har fuktvärden under kritisk fuktnivå för mikrobiell tillväxt uppmätts, dock finns mikrobiell påväxt på underlagstak.

Fuktkvoten i underlagstak/takbjälkar uppmättes till 12 %.

Den upptäckta mikrobiella påväxten på underlagstaket är ett tecken på att vinden har tillförts eller tillförs fukt inifrån bostaden. Observera att besiktning av bostadens ventilationssystem inte har ingått i uppdraget.

För att komma tillrätta med detta kan fukttillförseln inifrån bostaden behöva minskas. Det kan göras genom att ventilationen i bostaden förbättras samt att eventuella otätheter i vindsbjälklaget (tak-/väggvinklar, taklucka med mera) tätas. Läs Anticimex faktablad om ouppvärmda vindsutrymmen för tips och råd.

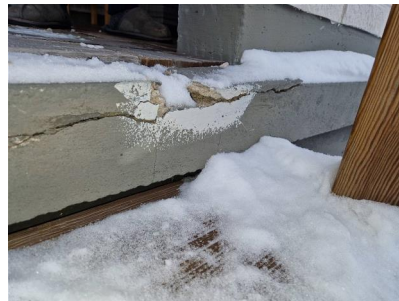
Sprickor finns i betongbjälklag.

Vi rekommenderar en fördjupad undersökning för att bedöma orsaken till och omfattningen av detta samt lämplig åtgärd.

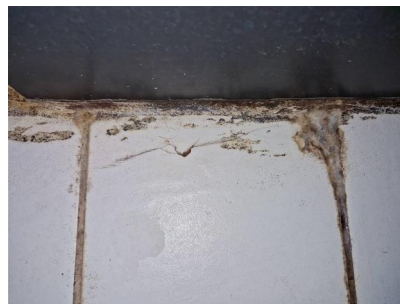
- Lokal spricka noterades i klinkerplatta.

Detta riskerar att leda till mer omfattande sprickbildning med fuktskador som följd.

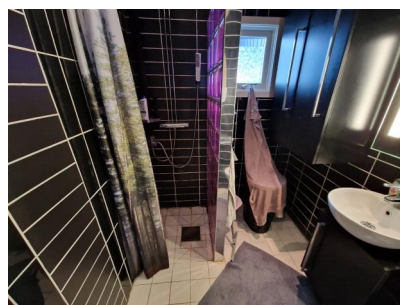
- Normala fuktvärden indikerades mot klinker/kakel.

En viss fukt tränger alltid in bakom kakel/klinker via fogarna, detta är helt normalt och innebär inte att tätskiktet/ våtrumsisoleringen under kaklet/klinkern är bristfälligt eller ur funktion.

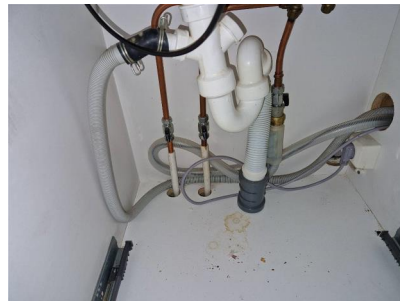
- Fuktskydd saknas i diskbänksskåp.

Utan fuktskydd är det svårt att upptäcka läckage från rörledningar. Vatten kan då tränga in i omkringliggande konstruktioner och orsaka fuktskador.

För att upptäcka eventuella läckage, installera ett fuktskydd.
