**Fastighetsuppgifter**

Hammar 1:179

Gösvägen 66

| Besiktningsdatum | 2026-01-05 |

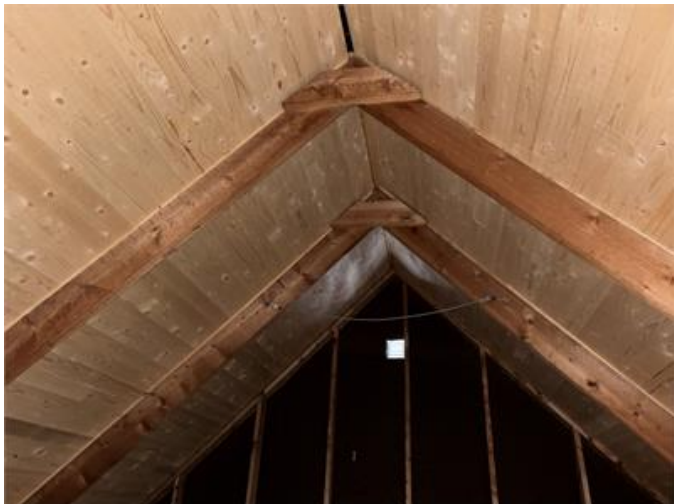
| Besiktningsresultat | | | | | |
|---|---|---|---|---|---|
| Nockvind | | X | | | Ventilationsfläkt ej driftsatt. |

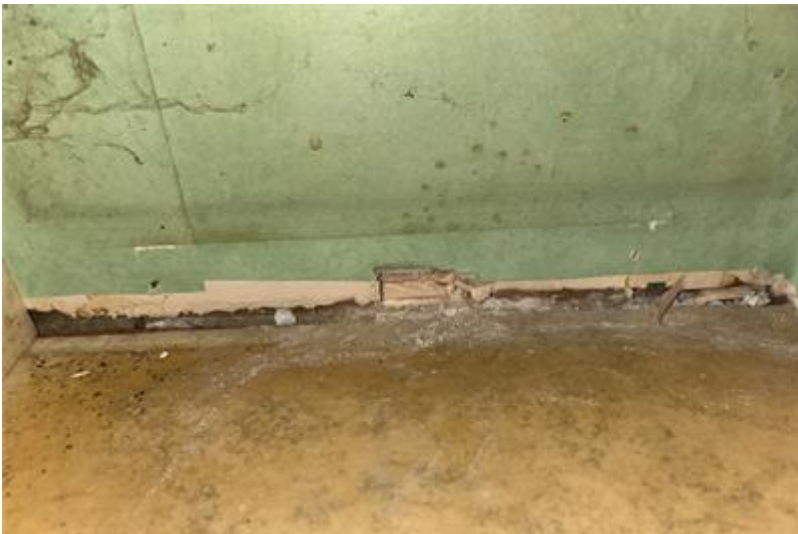
| Byggnadsdel | Väggsyll i Kök |

Fuktkvoten i träsyll uppmättes till 12% FK.

Det kritiska gränsvärdet för mikrobiell tillväxt brukar anges till ca 17% fuktkvot (FK).

Uppmätt värde ligger under gränsvärdet för mikrobiell påväxt.

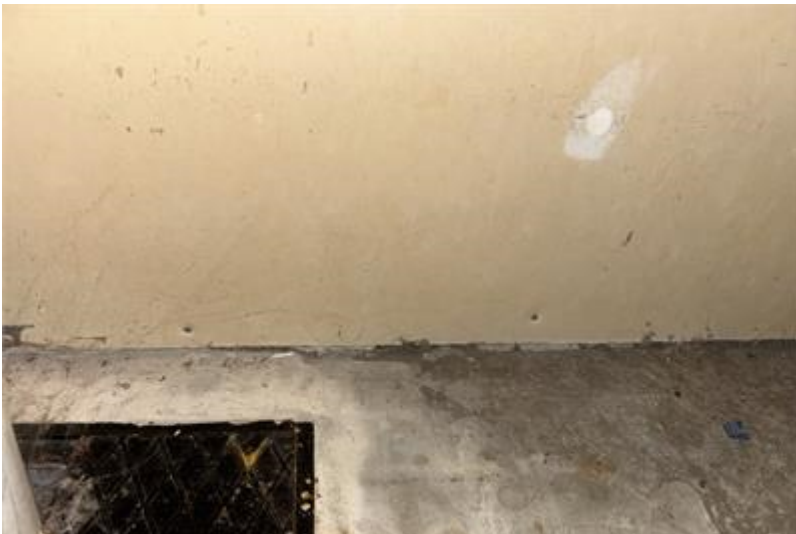
| Byggnadsdel | Mellanväggsyll i Klädkammare |

Fuktkvoten i träsyll uppmättes till 13% FK.

Det kritiska gränsvärdet för mikrobiell tillväxt brukar anges till ca 17% fuktkvot (FK).

Uppmätt värde ligger under gränsvärdet för mikrobiell påväxt.
