Hönekulla 1:386

Elsebergsvägen 3

| Uppdragsnummer | O30324 |
| Besiktningsdatum | 2026-01-09 |

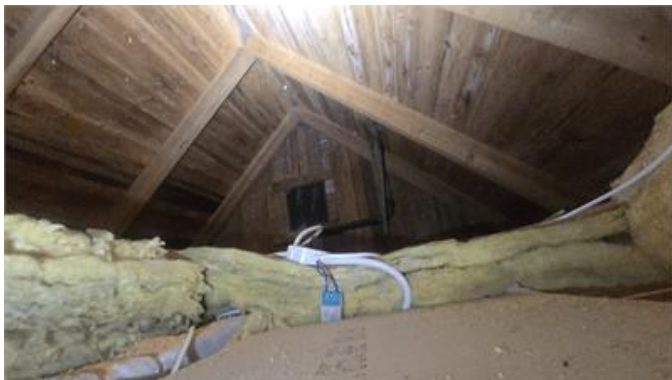
| Besiktningsresultat | | | | | |
|---|---|---|---|---|---|
| Vind | | | | X | Vindsutrymmet är besiktat ifrån vindsluckan då landgångar över isoleringen inte finns. Från luckan noterades missfärgningar/fläckar samt mikrobiell påväxt på underlagstaket. Se kommentar/riskanalys. Vidare rekommenderas det att montera landgångar för att möjliggöra och utföra en kompletterande besiktning av utrymmet. |

När det finns brister i tätningen mellan ett kallt och ett varmt utrymme finns det en risk att relativt varm och fuktig luft kommer ut från det varma utrymmet till det angränsande kalla utrymmet och träffar en kall yta och kondenserar. Missfärgning på yttertakskonstruktionen är en indikering på att inneluften har kommit ut i vinden så att ett gynnsamt klimat för en mikrobiell tillväxt har uppstått. Det kan vara en indikering på att ventilationen inomhus är undermålig. Får detta fortgå finns det en risk att man kan få skador på konstruktioner som i en förlängning påverkar byggnaden och inomhusmiljön negativt.

Översiktsbild, vindsutrymme. Mikrobiell påväxt och fläckar på underlagstak, bristfällig elinstallation.

Vidare rekommenderas en fortsatt kontroll för att fastställa orsak och omfattning av de fläckar som noterades på underlagstaket.

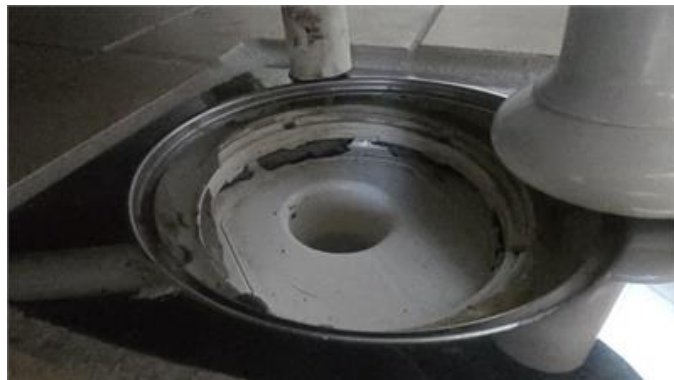
| Besiktningresultat | | | | | |
|---|---|---|---|---|---|
| Bad/Wc | | | X | | Det finns inga våtrumsintyg. Brunnsmanschetterna sticker ut under klämringar i bägge golvbrunnarna. Se kommentar/risakanalys. |

När manschetten sticker fram under klämringen visar detta att anslutningen mellan golvbrunn/tätskikt ej är monterad enligt tillverkarens monteringsanvisningar. Manschetten under klämringen hindrar klämringen att komma ner i sitt rätta läge och skapa en korrekt anslutning. Det kan därför ej uteslutas att läckage kan uppstå mellan golvbrunn och manschett/tätskikt vilket i förlängningen kan skada omkringliggande konstruktioner och påverka byggnaden och dess inomhusklimat negativt.

Exempelbild, manchett sticker ut under klämringen.

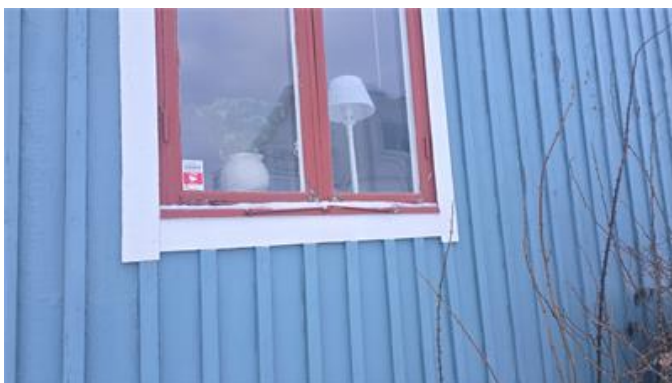
| Besiktningsresultat | | | | | |
|---|---|---|---|---|---|
| Fönster/Dörrar | | X | | | Målning/underhållsbehov förekommer. |

Träkonstruktioner där underhåll/målningsbehov finns riskerar p.g.a. sämre vattenavvisande förmåga att få fuktrelaterade skador.

Exempelbild, målning/underhållsbehov fönster.

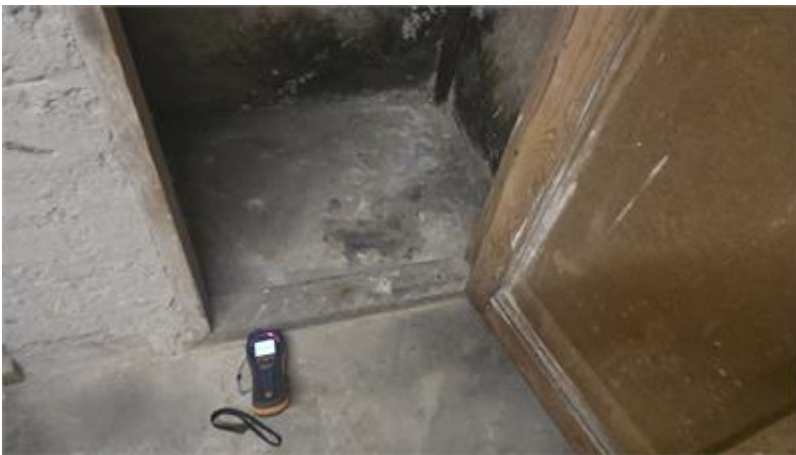
I källaren förekommer endast enklare konstruktioner likt trösklar/karmar som är i kontakt med betongplatta/källarväggar. Fuktkvotsmätning utfördes i en tröskel med värde på 22%, vilket är över gränsvärdet för mikrobiell tillväxt som brukar anges till ca 17%FK.

Källaren har ingen s.k. konventionell riskkonstruktion och någon riktad håltagning med fuktmätning har därför inte utförts.
