# Besiktningsprotokoll

Anticimex Försäkringsbesiktning i samarbete med Fastighetsbyrån

| Fastighetsadress:<br>Kyrkvägen 10 | |

| Besiktningsdatum:<br>2026-01-07 | Protokollnummer:<br>69472483 |

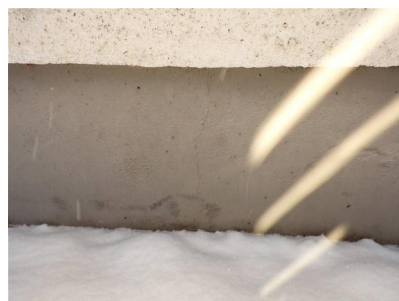
#### Utvändigt / Sockel

Sprickor finns i sockel.

Detta kan leda till fukt- och frysskador i konstruktionen.

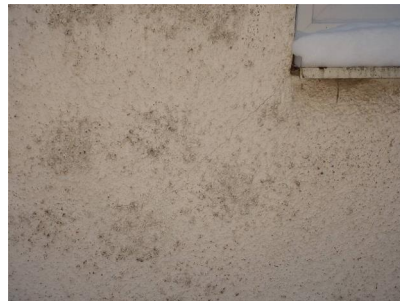
### Utvändigt / Fasad

Putsad fasad har brister.

Då den putsade fasaden har brister finns risk att vatten tränger in i bakomvarande konstruktion med fuktrelaterade skador som följd.

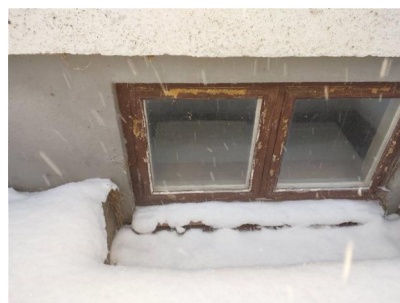
### Utvändigt / Fönster

Fönster är i behov av målning/underhåll.

Fönsterbågar och fönsterkarmar där målningsbehov finns riskerar att få fukt- och rötskador på grund av sämre vattenavvisande förmåga.

För att öka livslängden på fönster rekommenderas målning och underhåll.

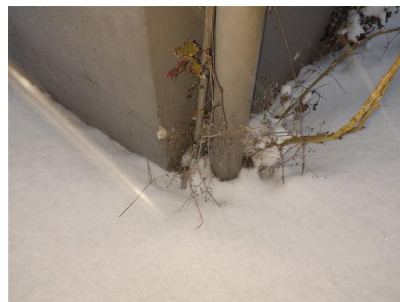
### Utvändigt / Hängrännor / Stuprör

Lövsilar finns inte.

När det saknas lövsilar så finns det risk att det blir stopp i dagvattenledningen.

För att hindra stopp i dagvattenledningar rekommenderas komplettering av lövsilar.

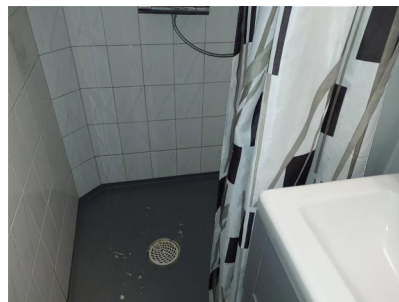
### Entréplan / Dusch/Toalett

Våtutrymmet har äldre yt-/tätskikt.

Utrymmet är äldre och har passerat tiden för sin tekniska livslängd.

Renovering av utrymmet rekommenderas. Kontakta en behörig våtrumsentreprenör för en renovering. I samband med renoveringen bör omkringliggande konstruktioner kontrolleras för att upptäcka eventuella följdskador.

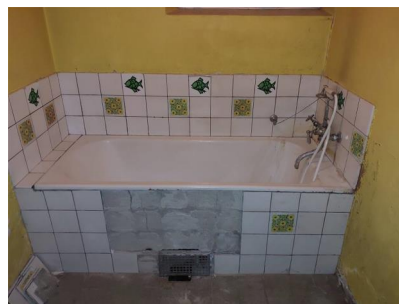
### Källarplan / Badrum

Våtutrymmet har äldre yt-/tätskikt.

Utrymmet är äldre och har passerat tiden för sin tekniska livslängd.

Renovering av utrymmet rekommenderas. Kontakta en behörig våtrumsentreprenör för en renovering. I samband med renoveringen bör omkringliggande konstruktioner kontrolleras för att upptäcka eventuella följdskador.

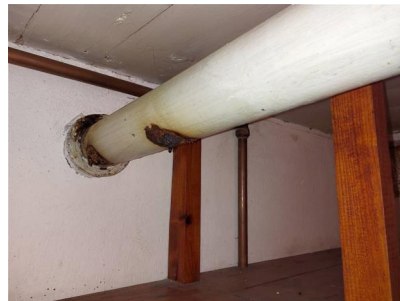
### Källarplan / Matkällare

Husets rör- /avlopp- /värmeledningssystem är äldre.

Detta behöver inte betyda att systemen har några allvarliga brister, men äldre rör- /avlopp- /värmeledningssystem kan ha nedsatt funktion/brister på grund av sin ålder, vilket i värsta fall kan leda till läckage. Vi rekommenderar att en fackman kontaktas för att kontrollera husets rör- /avlopp- /värmeledningssystem samt för att hjälpa er med eventuella åtgärder. Observera att ingen besiktning av dessa system har ingått i uppdraget.

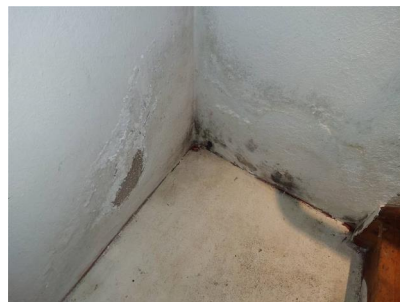
### Källarplan / Allmänt

Puts- och färgsläpp finns på källarväggar.

Puts- och färg som släppt från underlaget invändigt på källarytternväggarna är ett tecken på att källarens utvändiga fuktskydd inte längre fungerar tillfredsställande.

För att åtgärda detta måste källarens utvändiga fuktskydd förbättras. Läs Anticimex faktablad om källare för tips och råd.
