# Besiktningsprotokoll

Anticimex Försäkringsbesiktning i samarbete med Fastighetsbyrån

| Fastighetsadress:<br>Karlshillsvägen 159-3 | |

| Besiktningsdatum:<br>2026-01-08 | Protokollnummer:<br>69486299 |

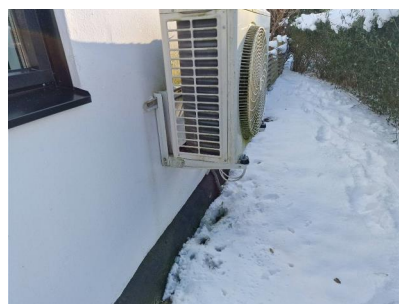
Kondensvatten från luftvärmepumpens utedel leds inte bort från husgrunden.

Detta medför ökad risk för att vatten tränger in i anslutande konstruktioner, vilket i sin tur kan leda till fuktrelaterade skador. Observera att besiktning av byggnadens värmesystem eller värmepumpen inte har ingått i uppdraget.

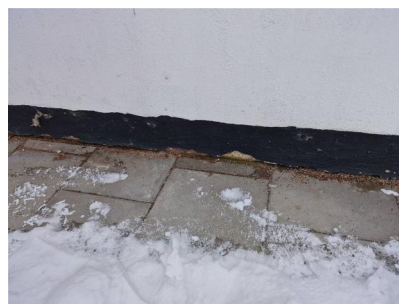
En del tunna rörelsesprickor förekommer i fasad och sockelputsen. Färg/ytsläpp förekommer på sockeln. Putsläpp förekommer i nederkant sockel på tillbyggnaden. Bedöms i dagsläget inte utgöra någon större risk för följdskador.

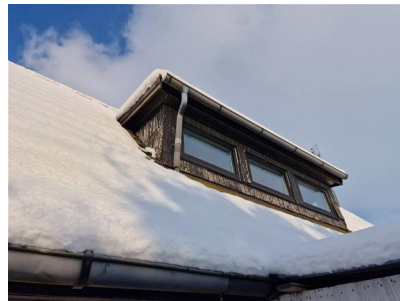
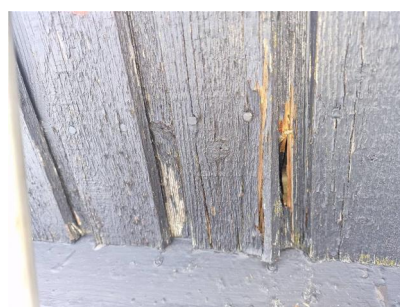
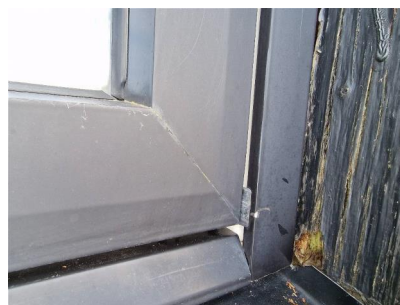
Fasadpanel/träkonstruktioner är allmänt i behov av målning och underhåll.

Rötskador och otätheter förekommer på gavlar och takkupan. Vi rekommenderar att en byggentreprenör kontaktas för vidare bedömning samt lämpliga åtgärder/byte av skadat material. Observera att det är viktigt att kontrollera så att bakomvarande konstruktioner inte har följskador.

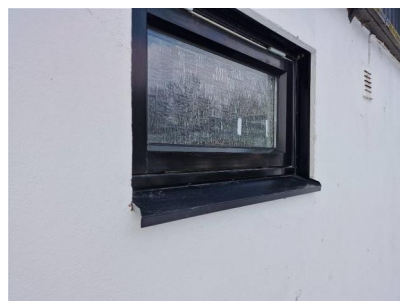
Fönsterbleck på fönster till dusch/wc är något löst i infästning.

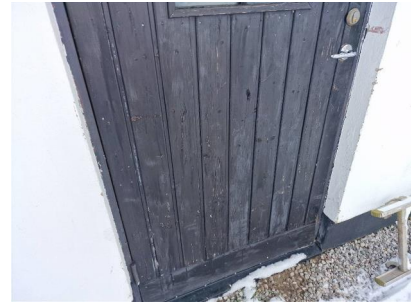
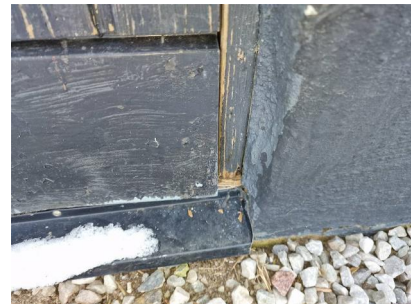
Förrådsdörren är i behov av målning/underhåll och viss renovering. Rötskador förekommer.

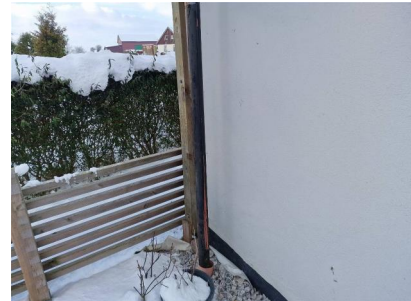
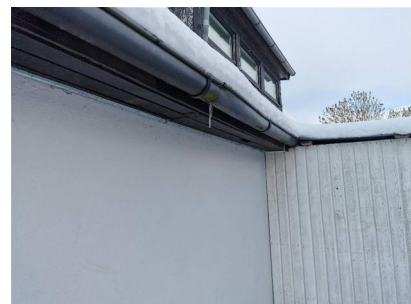
Stuprören är bristfälligt/inte förankrade i vägg.  
Läckage förekommer i rännskarvar.  
Avståndet mellan rännkrokar är till en del längre än branschnorm.

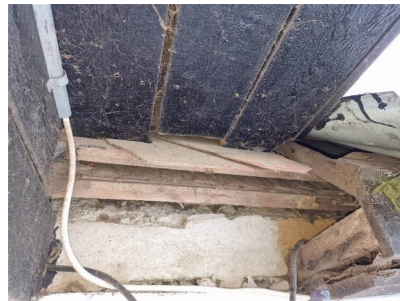
Yttertaket/sadeltaket är gällande underlagstaket äldre. Underlagstaket består utifrån vad man kan bedöma vid öppen del av takfoten ett äldre eternittak med underlagstak av takspån.

Eftersom husets taktäckning delvis är äldre kan det ha ett minskat motstånd mot vatteninträngning. Detta i sin tur kan leda till fuktskador på träläkt och vidare ner i underliggande konstruktioner.

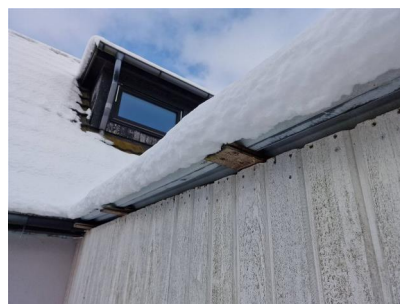
Uterummet som är av enklare slag är i behov av målning/underhåll. Mindre rötskador förekommer. Denna typ av takplåt är inte avsedd för befintlig taklutning med ökad risk för inläckage. Takutsprång är inte färdigställda. Fuktrelaterade skador/missfärgningar förekommer invändigt.

Vid osäkerhet, kontakta byggentreprenör.

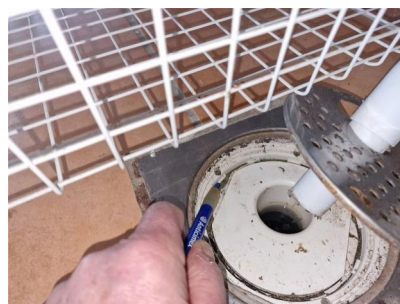
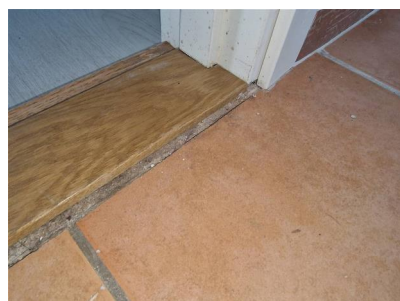
S.k. bom förekommer i klinkers.  
(Plattor som släppt något från underlaget alt. något bristfälligt med fästmassa).

Tätskiktet sticker ut under klämringen i brunn under tvättmaskinen vilket inte följer brunnstillverkarens monteringsanvisning.

När tätskiktet är felmonterat i golvbrunnen innebär det en ökad risk för fuktskador. Vatten kan tränga ner i omkringliggande konstruktioner med fuktrelaterade skador som följd.

Oklart i vilken omfattning fuktskydd finns under klinkers i övrigt  
Uppvik av tätskikt mot dörrtröskel finns inte.

Golvet bedöms som i stort sett horisontellt med en del lågpunkter/bitvis bakfall.

Undvik att vattenbegjuta golvet.

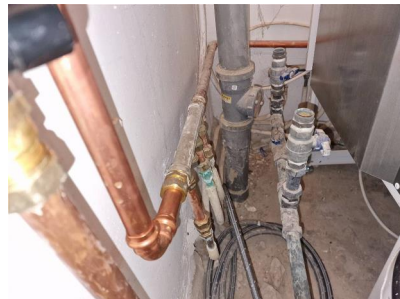
En ärgad rörkoppling noterades bakom varmvattenberedaren.  
Här noterades även 2 st. opluggade ventiler.  
För att minska risken för läckage/fuktskador rekommenderas att en rörläggare kontaktas för vidare bedömning samt lämpliga åtgärder.

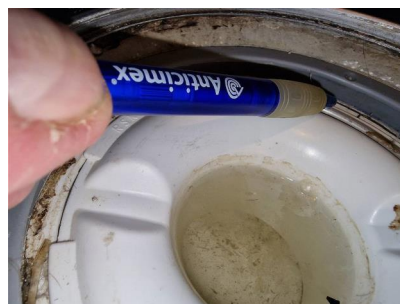
Golvbrunnsmanschetten sticker ut under klämringen vilket inte följer brunnstillverkarens monteringsanvisning.

När tätskiktet/manschetten är felmonterat i golvbrunnen innebär det en ökad risk för fuktskador.  
Vatten kan tränga ner i omkringliggande konstruktioner med fuktrelaterade skador som följd.

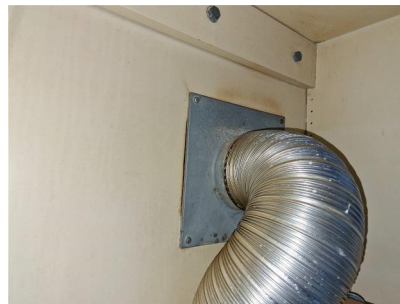
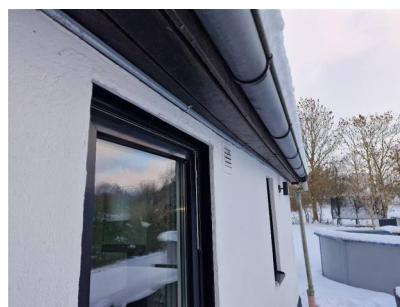
Utblås från köksfläkten mynnar ut i fasaden strax under takutsprång. Detta är en riskabel lösning ur brandsynpunkt.

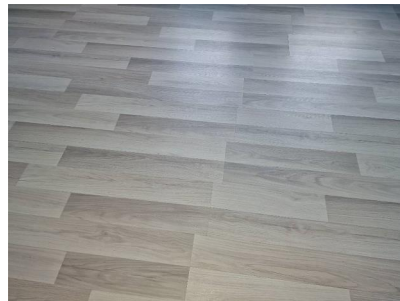
Golvbeläggningen är till en del inte fackmässigt lagd gällande skarvning.

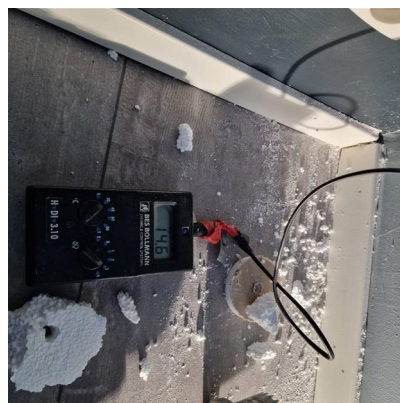
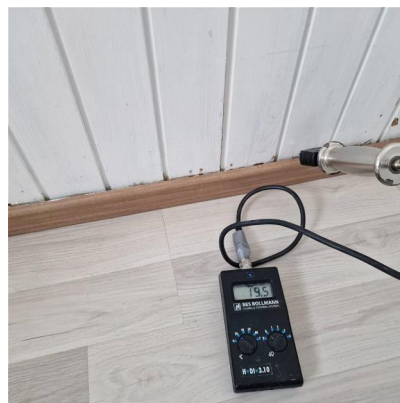
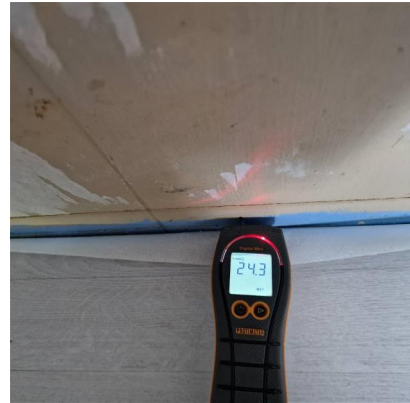
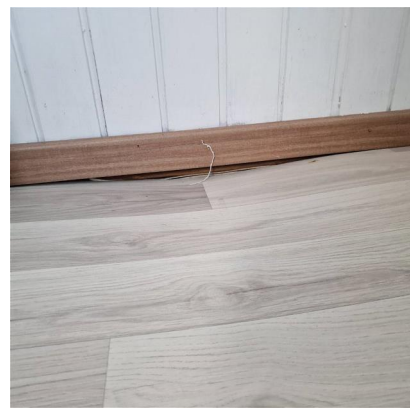
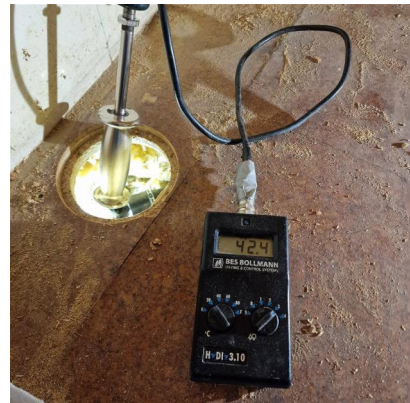
Ett ca 75 mm. stort provhål togs upp i den påreglade och isolerade ytterväggskonstruktionen mot norr (sovrums väster). Här är konstruktionen uppbyggd inifrån sett med vägggips, ca 95 mm. träreglar med mellanliggande cellplastisolering. Vid fuktkontroll i bakomvarande syllregel uppmättes här en fuktkvot på 14,6 %.

Ytterväggar i förråd intill köket är även dessa påreglade/isolerade. Här är dock konstruktioner av äldre enklare slag. Vid fuktkontroll i nederkant träpanel uppmättes här fuktkvoter på en bit över 19 %. Här finns även en sättning i golvkonstruktionen.

Vid punktvis fuktkontroll i skivbeklädda väggar i hall/passage uppmättes även här förhöjda fuktvärden.

Ett ca 135 mm. stort provhål togs upp i golvkonstruktionen under trappa mot övre plan (hall/passage). Här är konstruktionen uppbyggd nerifrån sett med betongplatta med ingjutna s.k. spikreglar, golvreglar med mellanliggande mineralullsisolering samt spånplatta och ovangolv. Vid fuktmätning i ingjuten spikregel uppmättes en fuktkvot på över 40 %.

Det finns risk för mikrobiell tillväxt om den relativa fuktigheten (RF) i den omgivande luften är över 75 %. I furuvirke motsvarar det en fuktkvot (FK) på 17 %.

För att utreda orsak och omfattning gällande förhöjda fuktvärden i vägg/golvkonstruktioner, sättning i golv i förråd samt den avvikande lukt som noterats i bostaden rekommenderas en fortsatt teknisk utredning.

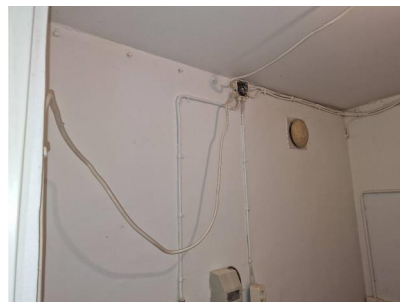
Brister förekommer gällande en del elinstallationer i form av lösa elkablar och felkoppling gällande jordade eluttag i sovrum mot öster på övre plan. Vi rekommenderar att en behörig elektriker kontaktas för vidare bedömning av elinstallationer.
