**Fastighetsuppgifter**

Ubbhult 4:16

Norra Kronoskogsvägen 24

| Uppdragsnummer | O30311 |

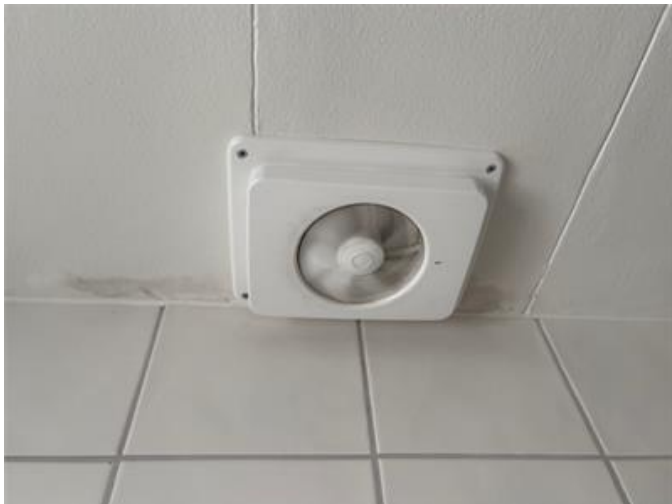
| Besiktningsresultat | | | | | |
|---|---|---|---|---|---|
| | | | X | | Formförändringar/missfärgningar noterades i taket vid fläkten, det rekommenderas att kontakt tas med en fackman för vidare kontroll/åtgärd. Bild 1 |

Bilden visar formförändringar/missfärgningar i tak.

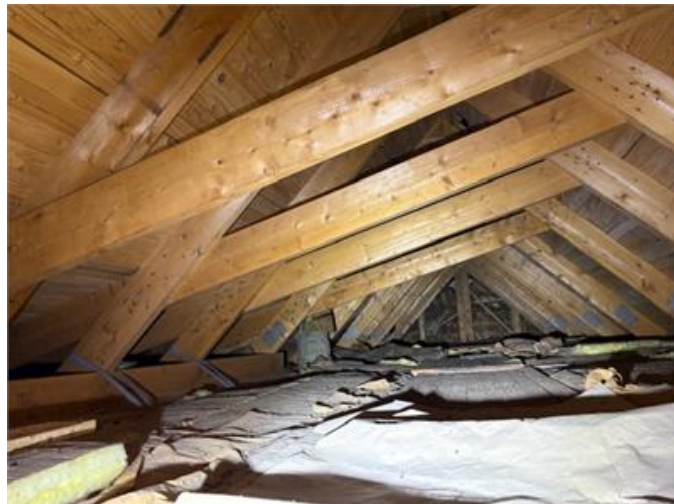
| Besiktningsresultat | | | | | |
|---|---|---|---|---|---|
| Vind | | X | | | Mikrobiell påväxt, enstaka missfärgning samt spillning ifrån gnagare noterades i utrymmet. Se kommentar/riskanalys. (Utrymmet är besiktigt ifrån luckan). Bild 2 |

Om det finns brister i tätningen mellan ett kallt och ett varmt utrymme finns det en risk att relativt varm och fuktig luft kommer ut från det varma utrymmet till det angränsande kalla utrymmet och träffar en kall yta och kondenserar. Missfärgning på yttertakskonstruktionen är en indikering på att inneluften har kommit ut i vinden så att ett gynnsamt klimat för en mikrobiell tillväxt har uppstått. Det kan vara en indikering på att ventilationen inomhus är undermålig. Får detta fortgå finns det en risk att man kan få skador på konstruktioner som i en förlängning påverkar byggnaden negativt. Konturerna på missfärgningarna kan t.ex. ritas in för att få en bättre kontroll över missfärgningarna, skulle de öka i omfattning bör kontakt tas med en fackman för vidare kontroll/åtgärd.

Bilden visar vy av vind.

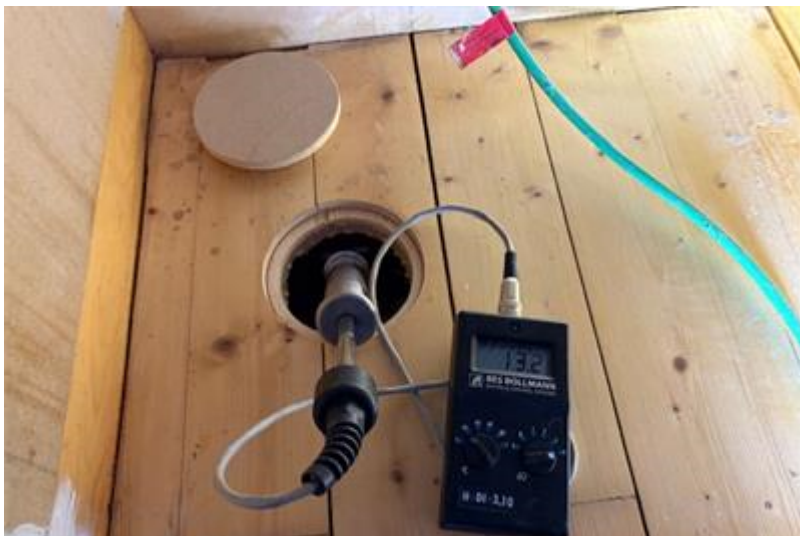
Vid kontroll av konstruktion mättes fuktkvoter stickprovsvis i den uppreglade golvkonstruktionen genom ett befintligt provhål i golvet i köket till ca 13% fuktkvot samt i ovankant en ytterväggssyll genom ett provhål i ytterväggen i förrådet till ca 15% fuktkvot. Restmaterial/sågspån noterades mellan betongplattan och plastfolien.

Vid kontroll av konstruktion uppmättes fuktkvoter under det kritiska gränsvärdet för mikrobiell tillväxt. Notera att stickprovsmässig undersökning är utförd. För att säkert fastställa konstruktionens uppbyggnad, kondition och fuktstatus måste en mer omfattande undersökning utföras.
