# Besiktningsprotokoll

Anticimex Försäkringsbesiktning i samarbete med Fastighetsbyrån

| Fastighetsadress:<br>Sundbäcksfall 1 | |

| Besiktningsdatum:<br>2026-01-09 | Protokollnummer:<br>69489908 |

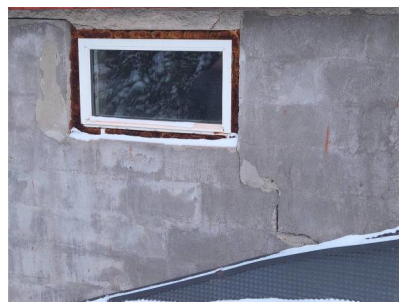
Utvändigt fuktskydd ligger oskyddat ovan mark.

Risk finns att det utvändiga fuktskyddet skadas och funktionen försämras.

Sprickor förekommer och foder saknas på fönster.

Befintliga sprickor kan förvärras.

Dessa brister kan med fördel åtgärdas

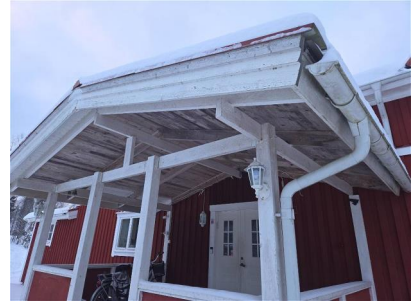
Underhållsbehov kan noteras på hela farstuvisten.  
Vissa delar av de bärande reglar är ej fackmässigt utfört.

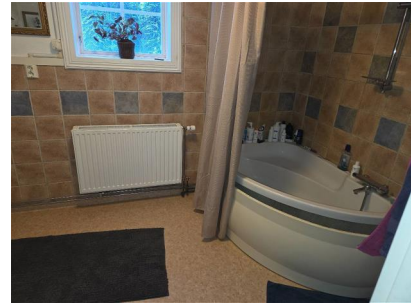
Plastmatta på golv och kakel på vägg  
Beklädnaden börjar bli äldre, mindre små brister kunde noteras ex vid tröskel.

Fuktindikering i utrymmet gav inga förhöjda fuktindikationer.

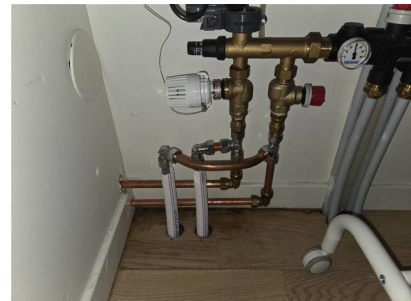
Fördelare ej placerad i skåp. Fläckar kan noteras på golv.

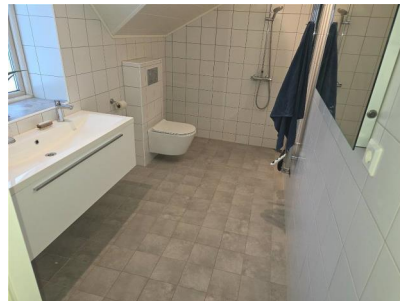
Kakel och klinkers  
Inget att notera

Normala fuktvärden indikerades mot klinker/kakel.

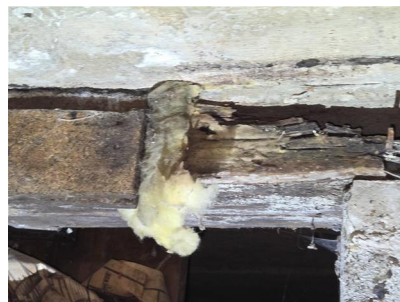
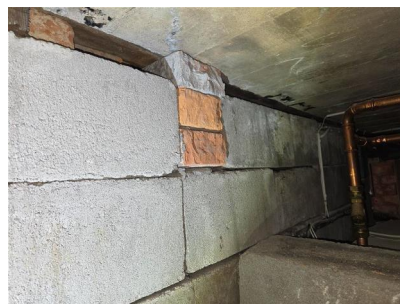
Äldre betonggren källare som består av förråd.

- Äldre rötskador på reglar och trädetaljer kan noteras, reglar kan noteras.
- Många av de väggar som finns i källare har brister.
- Rötskadade delar kan med fördel tas bort och ev ersättas.
- Bedömningen är att källaren varit fuktig tidigare och delvis rensats ut från rötskadade reglar.

Mycket av det som gjorts i källaren beträffande betong väggar är ej fackmässigt utfört.
