**Fastighetsuppgifter**

Fjälkinge 3:4

Gamla vägen 39

| Besiktningsdatum | 2026-01-06 |

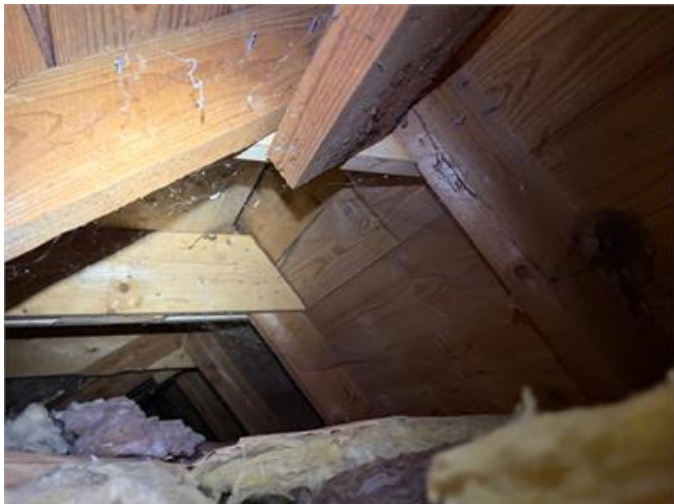
| Besiktningresultat | | | | | |
|---|---|---|---|---|---|
| Vindsutrymmen | | | | X | -Nockvinden är begränsat besiktigad från lucka. Från luckan noterades inget avvikande.<br>-Övrig vind/takkonstruktion är helt inklädd och där av ej besiktningsbart. |

Vinden är begränsat besiktigat från luckan. Inget avvikande noterades

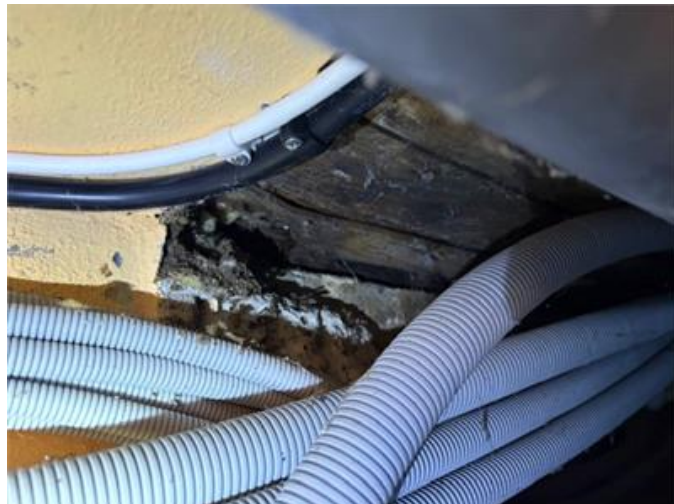
| Besiktningresultat | | | | | |
|---|---|---|---|---|---|
| Fönster och dörrar | | | X | | -Äldre 2-glas kopplade fönster har underhållsbehov och flera är i behov av byte.<br>-Dörrparti till entrén är i behov av byte, rötskador noterades i syll under entrédörr från källaren, omfattning ej undersökt. Ingen förhöjd fukt uppmättes vid besiktningen. Syllkonstruktionen är träskyddsbehandlad. Risk förekommer att träskyddsbehandlingen avger en avvikande lukt. |

Dörrparti till entrén är i behov av byte, rötskador noterades i syll under entrédörr från källaren, omfattning ej undersökt

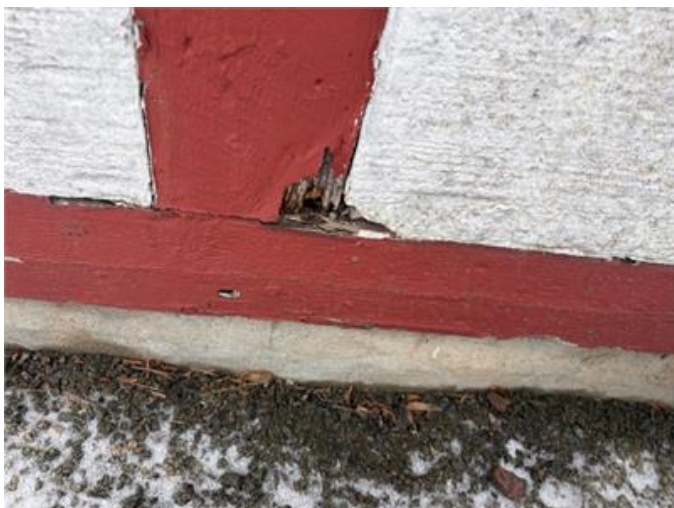
| Besiktningresultat | | | | | |
|---|---|---|---|---|---|
| Fasad, korsvirke, puts | | | X | | -Rötskador förekommer i korsvirke/syllbalk, omfattning ej undersökt<br>-Sprickor och putssläpp förekommer i putsade fasaden<br>-Brädor (nya delen) har lokalt lossant mellan putsen och behöver återmonteras. |

Rötskador förekommer i korsvirke/syllbalk, omfattning ej undersökt
