# Besiktningsprotokoll

Anticimex Försäkringsbesiktning i samarbete med Fastighetsbyrån

| Fastighetsadress:<br>Västra Furtan Björkliden 1 | |

| Besiktningsdatum:<br>2026-01-12 | Protokollnummer:<br>69494978 |

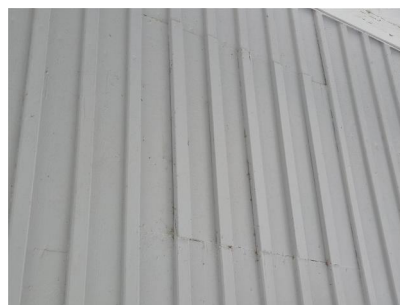
Enstaka panelbrädor har mindre rötskador, delar av fasadpanelen är skarvad.

Fasadpanelen är i behov av målning/underhåll.

Fasadbeklädnad och träkonstruktioner där målningsbehov finns riskerar att få fukt- och rötskador på grund av sämre vattenavvisande förmåga. För att öka livslängden på fasadbeklädnaden rekommenderas målning och underhåll. I samband med ommålning rekommenderas att de rötskade panelbrädorna byts ut.

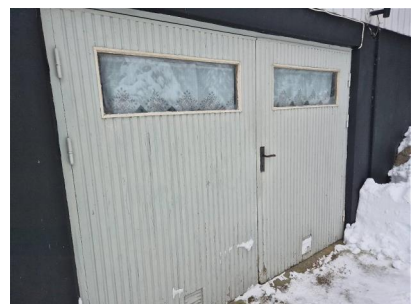
Ytterdörr samt garageportar är äldre och har visst underhållsbehov.

Se även muntliga upplysningar.

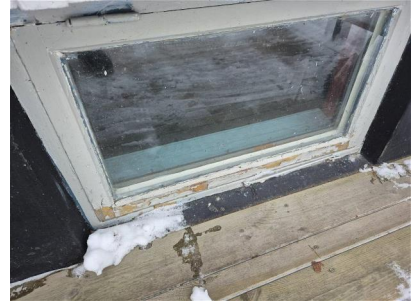
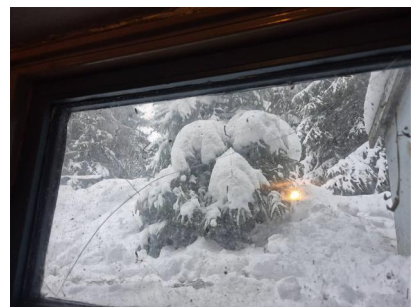
Torrspäckor finns på källarfönster, enstaka spruckna rutor förekommer.

Dessa bedöms inte ha lett till bakomliggande skador.

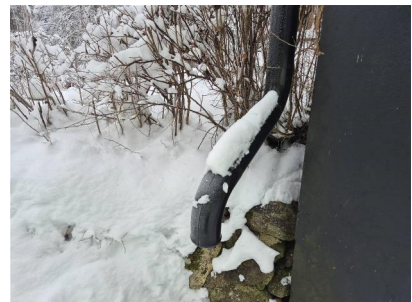
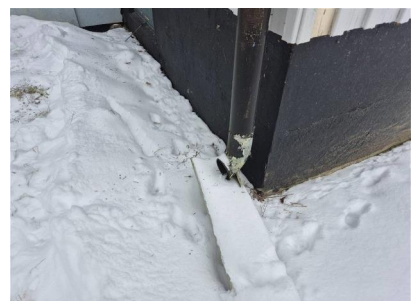
Stuprör avslutas nära husliv.

Stuprör som avslutas intill husliv (ovan mark) kan medföra en ökad fuktbelastning på grundmur/sockel med fuktrelaterade skador som följd.

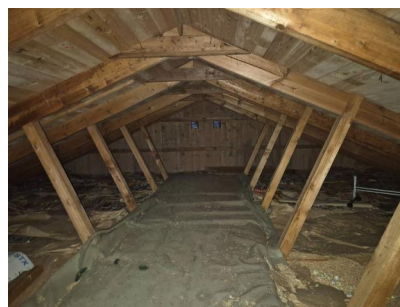
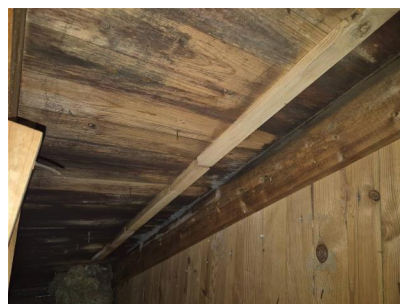
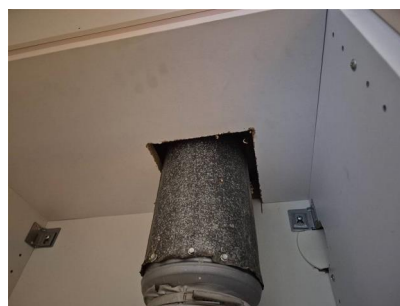
Fuktkvoter uppmättes i takstolar och underlagstak till mellan 12-14 % (18% ovan kök) Risk för mikrobiell tillväxt inträffar vid 75% relativ luftfuktighet vilket motsvarar 17% fuktkvot i furuvirke. Observera att fuktigheten på vinden ändras över säsongen, fuktigast är det vindtertid.

Kondenspåverkan finns på underlagstakets insida, främst ovan kök. Via överskåp ovan spisfläkt kan man se att genomföringen ej är tätad eller isolerad.

Jag rekommenderar kontakt med fackman för bedömning och åtgärd.

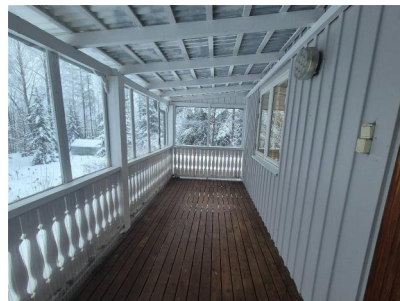
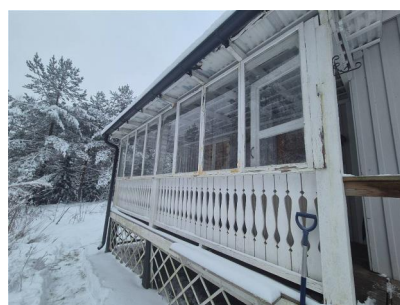
Altan har färgsläpp och torrsprickor.

Altanräcke och träkonstruktioner där målningsbehov finns riskerar att få fukt- och rötskador på grund av sämre vattenavvisande förmåga.

Vi rekommenderar att du utför målning/underhåll av altanräcke och träkonstruktioner.

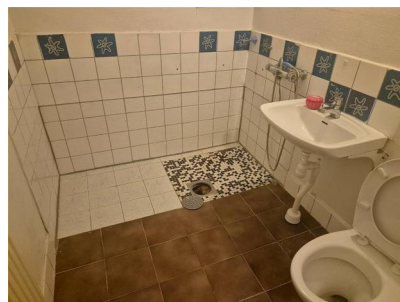
Utrymmet är äldre och har passerat tiden för sin tekniska livslängd, renovering rekommenderas.  
Beklädnader är äldre och golvbrunnen är av gjutjärn.

Kontakta en behörig våtrumsentreprenör för en renovering. I samband med renoveringen bör omkringliggande konstruktioner kontrolleras för att upptäcka eventuella följskador.

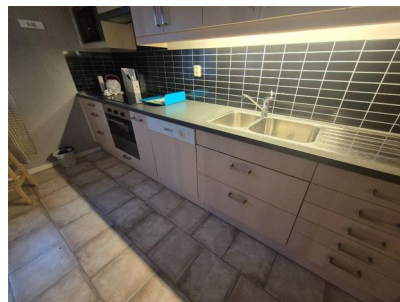
Droppskydd finns ej i diskbänkskåp eller under inbyggadskyl/frys och avloppsslangen till diskmaskinen är ej förankrad med upphängningsbygel.

Sammantaget finns en ökad risk för fuktskador vid läckage.

Montera fuktsäkring i kök.

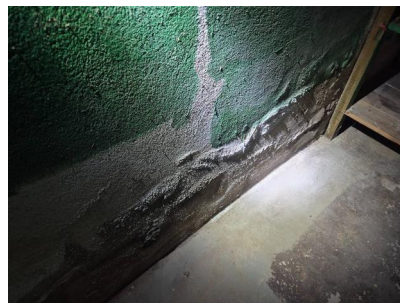
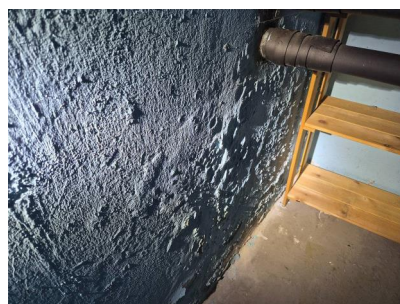
Puts- och färgsläpp finns på vissa källarväggar (se även notering Gillestuga och notering angående stuprör)

Puts- och färg som släppt från underlaget invändigt på källarytterväggarna är ett tecken på att källarens utvändiga fuktskydd inte längre fungerar tillfredsställande.

För att åtgärda detta måste källarens utvändiga fuktskydd förbättras. Läs Anticimex faktablad om källare för tips och råd.

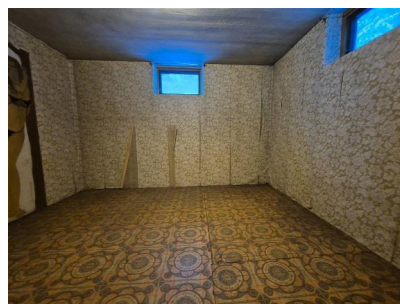
Uppreglat golv och påreglade väggar.

Väggbeklädnaden samt golvet är tydligt påverkat av både krypande fukt som är förväntad med tanke på källarkonstruktion samt att dräneringen är äldre.

Fuktkvoter uppmättes i regel dikt an betonggolv till över 20%, en mikrobiell lukt kan konstateras i utrymmet.

Jag rekommenderar kontakt med fackman för bedömning av omfattning och lämpliga åtgärder.

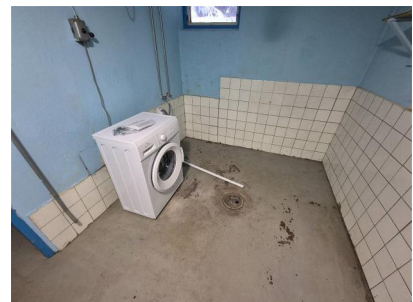
Äldre gjutjärnsbrunn och slitet golv.

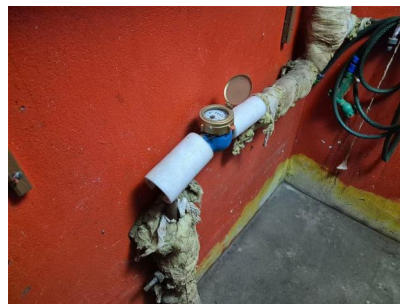
Vattenmätaren saknar vattenmätarkonsol och avstängningskranen är skadad.

Detta åtgärdas lämpligen i samband med framtida vattenmätarbyte.
