# Besiktningsprotokoll

Anticimex Försäkringsbesiktning i samarbete med Fastighetsbyrån

| Fastighetsbeteckning:<br>Stenjärnet 4 | |
| Fastighetsadress:<br>Vändrosvägen 6a | |

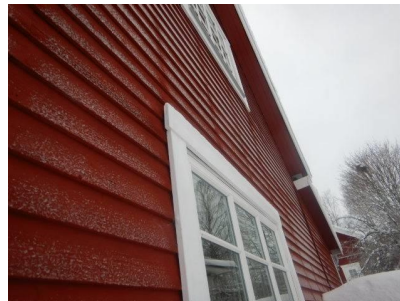
Överbleck saknas ovan fönster.

Avsaknad av bleck ovanför fönster medför en ökad risk för att vatten kan rinna in och orsaka fuktrelaterade skador i omkringliggande konstruktioner.

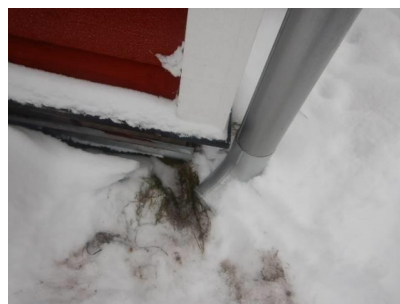
Stuprör avslutas nära husliv.  
Led bort vatten från huset för att minska fuktpåverkan av krypgrunden.

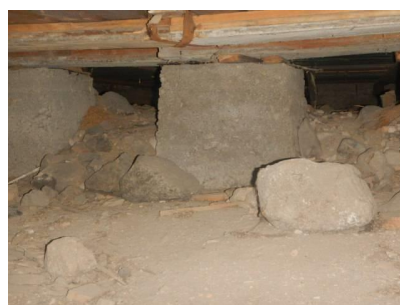
Krypgrunden har ej besiktigats då lucka till utrymmet saknas.

Uteluftsventilerade krypgrunder med bjälklag av organiskt material har ofta fuktskador, som kan resultera i mikrobiella skador (angrepp av mikroorganismer) och i värsta fall rötskador. Krypgrunden har inte kunnat besiktigas eftersom det inte finns någon inspektionslucka in till krypgrunden.

Via ventiler i grundmur noterades inga skador, dock finns det lite organiskt material på mark men utrymmet ser torrt ut.

Vi rekommenderar en kompletterande besiktning när en inspektionslucka installerats.

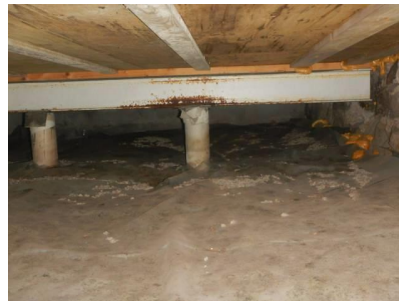
Vid kontroll av konstruktionen i krypgrund uppmättes fuktvärden under kritisk fuktnivå för mikrobiell tillväxt och normal lukt upplevdes.

Golvbjälklaget ovan den uteluftsventilerade krypgrunden riskerar att drabbas av fuktskador på grund av naturlig fuktpåverkan. Detta kan i sin tur leda till mikrobiella skador (angrepp av mikroorganismer) som kan leda till att mikrobiell lukt sprids till boendemiljön. Fuktkvoten uppmättes till 11 %.

Del av blindbotten innanför ingång har missfärgningar, troligen uppstått då det inte finns någon lucka för ingången, montera lucka och kontrollera årligen att det inte blir mer missfärgningar.

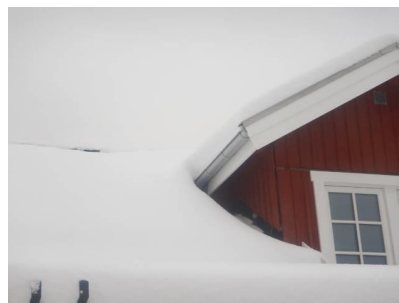
Snötäckta ytor.

Eftersom yttertaket, hängrännor, balkong och mark var snötäckt kunde inte besiktning av dessa delar genomföras.

Vi rekommenderar en kompletterande besiktning när dessa delar är fria från snö.

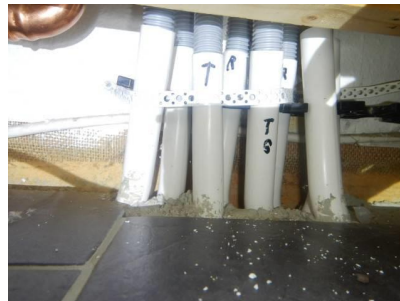
Golvet i utrymmet är inte fuktsäkrat mot väggar vid golvvärmefördelning.

Avsaknaden av tätskikt vid golv/väggvinkel ökar risken att vatten tränger in i angränsande konstruktioner och rum vilket i sin tur kan leda till fuktrelaterade skador.

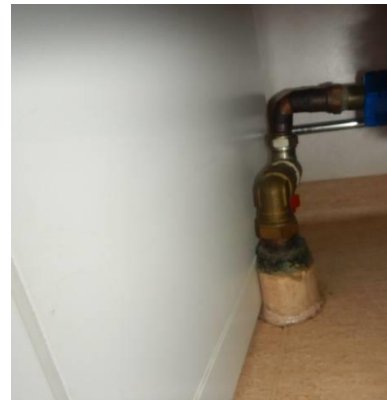
Rör genomföring finns i golv.  
Rör genomföringar i golv medför en ökad risk för att vatten tränger ner i omkringliggande konstruktioner och orsakar fuktskador. Vid uppbyggnaden av utrymmet var detta tillåtet och utförandet anses därför vara fackmässigt utfört. I dagens branschregler är detta inte längre tillåtet.

Golvlut i duschzon, i övrigt plant och lite svackor.

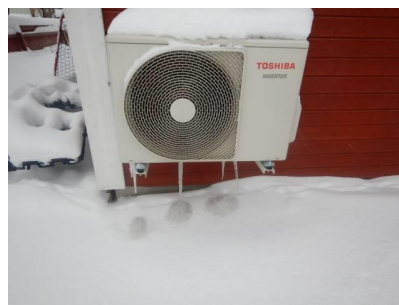
Kondensvatten från luftvärmepumpens utedel leds inte bort från husgrunden.

Detta medför ökad risk för att vatten tränger in i anslutande konstruktioner, vilket i sin tur kan leda till fuktrelaterade skador. Observera att besiktning av byggnadens värmesystem eller värmepumpen inte har ingått i uppdraget.

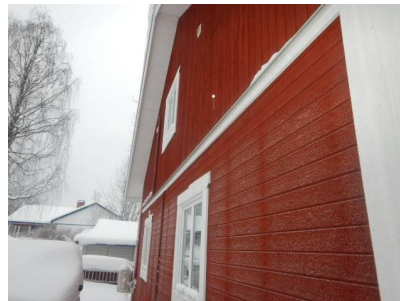
Fönsterbleck och överbleck saknas på fönster.

Avsaknad av bleck medför en ökad risk för att vatten kan rinna in och orsaka fuktrelaterade skador i omkringliggande konstruktioner.

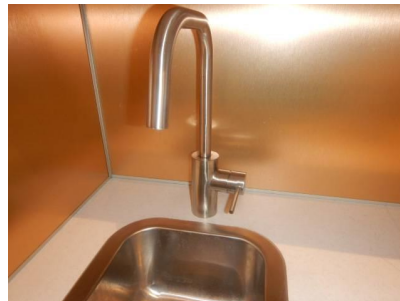
Blandare sitter löst.  
Montera fast blandaren.

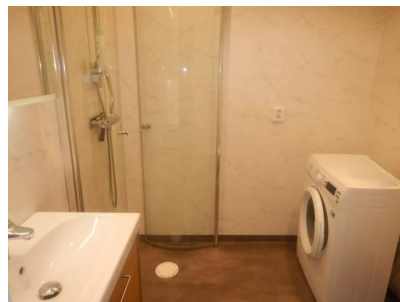
Fuktindikering i utrymmet gav inga förhöjda fuktindikationer.

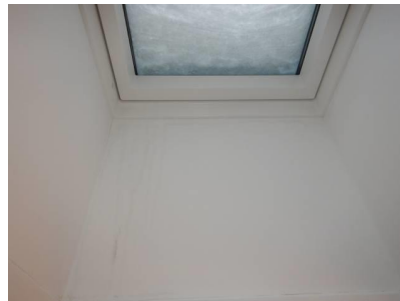
Fuktfäckor vid takfönster.  
Kondens som har uppstått pga trasig våtrumsfläkt.  
Inga förhöjda fuktvärden uppmättes vid besiktningen.

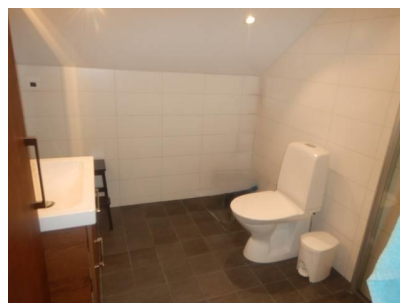
Normala fuktvärden indikerades mot klinker/kakel.

En viss fukt tränger alltid in bakom kakel/klinker via fogarna, detta är helt normalt och innebär inte att tätskiktet/ våtrumsisoleringen under kaklet/klinkern är bristfälligt eller ur funktion.

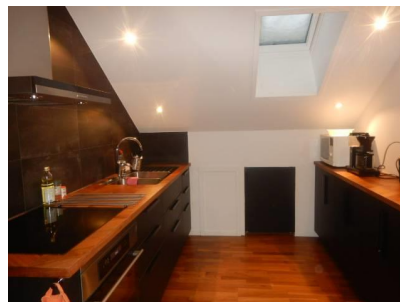
Fuktskydd saknas i diskbänksskåp.

Utan fuktskydd är det svårt att upptäcka läckage från rörledningar. Vatten kan då tränga in i omkringliggande konstruktioner och orsaka fuktskador.

För att upptäcka eventuella läckage, installera ett fuktskydd.
