# Besiktningsprotokoll

Anticimex Försäkringsbesiktning i samarbete med Fastighetsbyrån

| Fastighetsadress:<br>Regnbågsvägen 8 | |

| Besiktningsdatum:<br>2026-01-12 | Protokollnummer:<br>69474831 |

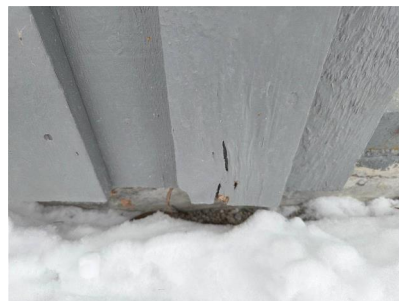
Mindre rötskador finns i nederkant på enstaka panelbräda.

Dessa bedöms inte ha lett till bakomliggande skador.

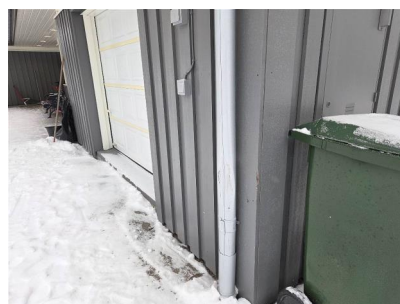
Enstaka stuprör är tillknycklat.

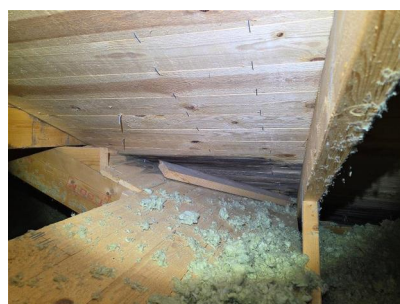
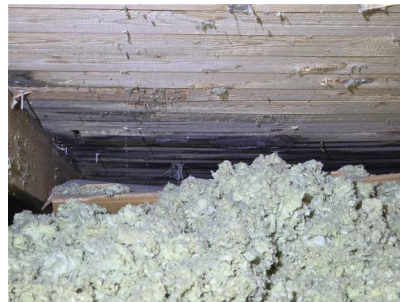
Vid besiktning av vinden noterades fuktfläckar lokalt vid en vinkelränna (ovanför entréhall/sovrums 1). Yttertaket är obesiktat på grund av snö men sannolikt finns skador på pannor/papp/plåt i anslutning till detta. Jag rekommenderar att takläggare kontaktas för kontroll och åtgärd.

Underlagstaket har fuktfläckar lokalt vid vinkelränna.

Fuktfläckar kan bero på olika saker, och kan vara ett tecken på en tidigare eller ett pågående läckage.

Vi rekommenderar kontakt med takläggare för kontroll och åtgärd.

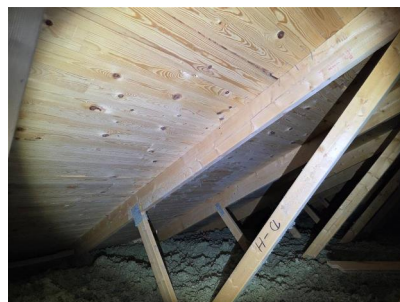
Vid kontroll av övriga vinden uppmättes fuktvärden under kritisk fuktnivå för mikrobiell tillväxt och en normal lukt upplevdes. Fuktkvoten i underlagstak/takbjälkar uppmättes till 10 %.

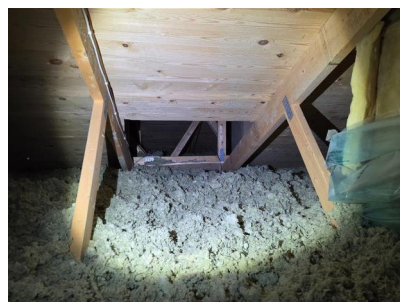
Del av vindsutrymme (ovan allrum) saknar landgångar.

Denna del kunde inte besiktas eftersom landgångar saknas.

Vi rekommenderar en kompletterande besiktning när landgång monterats.

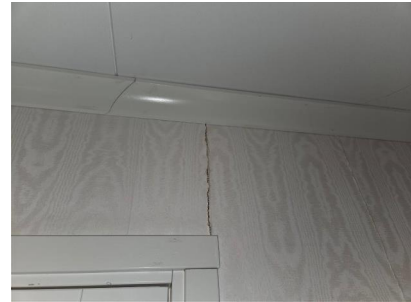
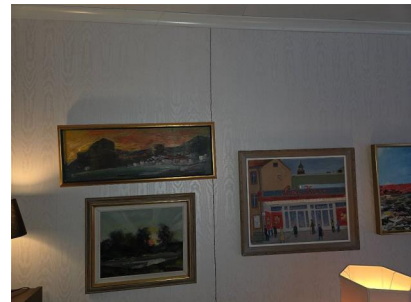
Sprickor noteras allmänt i skivskarvar på väggar.

Det är normalt förekommande med rörelser i träkonstruktioner och beror på olika fuktcykler och årstider.

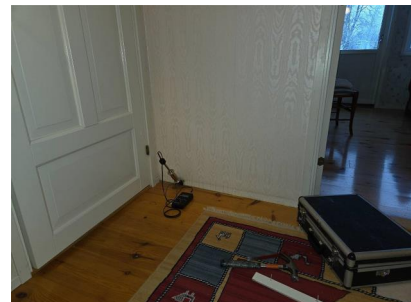
Vid kontroll av väggssyllar uppmättes fuktvärden under kritisk nivå för mikrobiell tillväxt och normal lukt upplevdes.

Fuktkvoten uppmättes till 4 % i innerväggssyll mellan passage och sovrums 3

Golvkonstruktion är uppbyggd enligt följande; Betongplatta, plastfolie, cellplastisolering, trägolv/klinker.

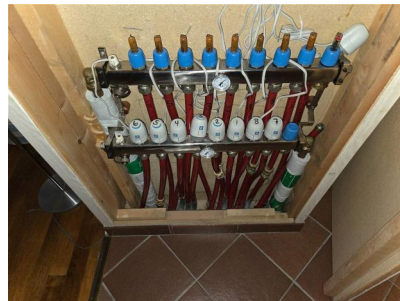
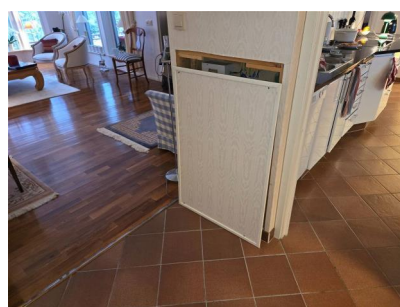
Rörslits saknar vattentät botten.

En rörslits bör ha en vattentät botten och vara försedd med skvallerrör.

För att lättare/snabbare upptäcka ett eventuellt läckage rekommenderas att ett vattenlarm monteras i utrymmet.

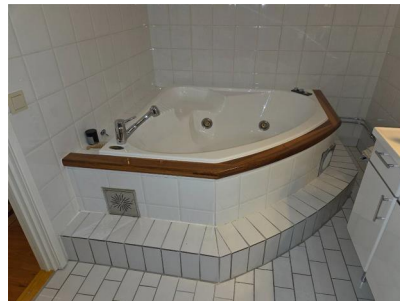
Golvbrunnen under badkar är inte besiktningbar.

För att kunna kontrollera och bedöma golvbrunnen måste den vara tillgänglig och rengjord.

Vi rekommenderar en kompletterande besiktning när golvbrunnen är tillgänglig och rengjord.

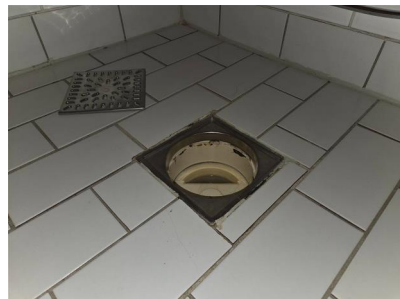
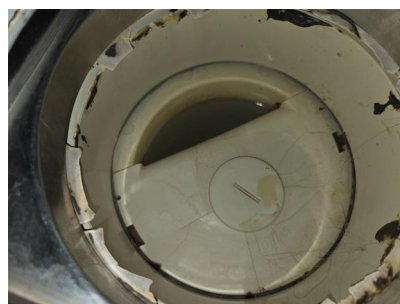
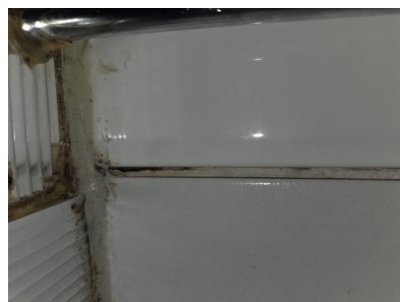
Våtutrymmet har äldre yt-/tätskikt.

- Spricka och bom noterades på klinker kring golvbrunnen.
- Torrspäck noterades på golvbrunnen.
- Förhöjningsring finns i golvbrunnen.
- Fogar vittrar.

Eftersom funktionen, som innebär att ytskiktet/tätskiktet ska vara vattentätt, kan vara nedsatt finns en ökad risk att vatten tränger igenom ytskiktet/tätskiktet med vattenskador i omkringliggande konstruktioner som följd.

Våtutrymmen har äldre yt/tätskikt och vissa risker/brister noteras i protokollet. Inga skadesignaler kan påvisas till följd av detta i dagsläget. Jag rekommenderar dock att man planerar för renovering i en snar underhållsplan, främst i bad/duschutrymmet då detta utsätts för störst fuktbelastning.

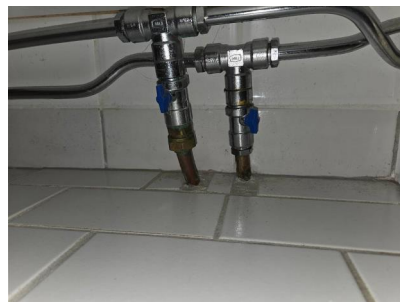
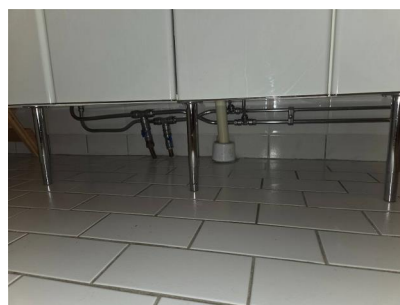
Rör genomföring finns i golv.

Rör genomföringar i golv medför en ökad risk för att vatten tränger ner i omkringliggande konstruktioner och orsakar fuktskador. Vid uppbyggnaden av utrymmet var detta tillåtet och utförandet anses därför vara fackmässigt utfört. I dagens branschregler är detta inte längre tillåtet.

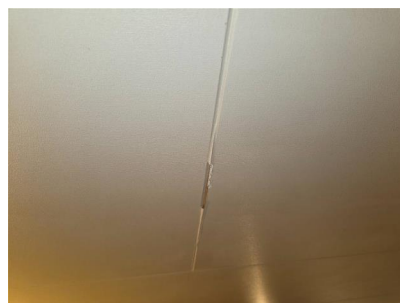
Laminering på takskivor har släppt i ändar/kanter.

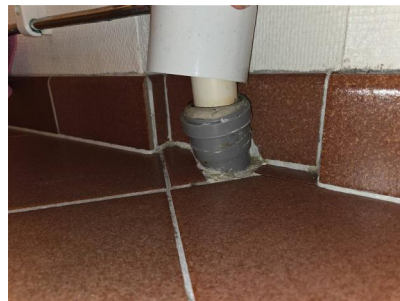
Golvet har äldre yt-/tätskikt.

-Avloppet till handfat är placerat för nära vägg.

Eftersom funktionen, som innebär att ytskiktet/tätskiktet ska vara vattentätt, kan vara nedsatt finns en ökad risk att vatten tränger igenom ytskiktet/tätskiktet med vattenskador i omkringliggande konstruktioner som följd.

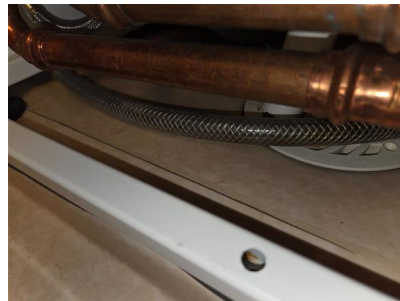
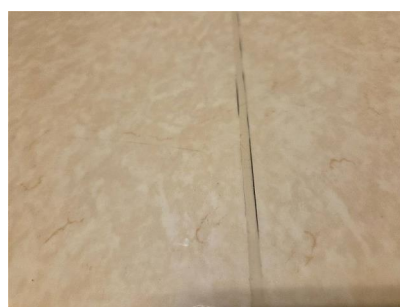
Golvet har äldre yt-/tätskikt.

-Otätheter noterades på svetsar/skarvar.

Eftersom funktionen, som innebär att ytskiktet/tätskiktet ska vara vattentätt, kan vara nedsatt finns en ökad risk att vatten tränger igenom ytskiktet/tätskiktet med vattenskador i omkringliggande konstruktioner som följd.
