# Besiktningsprotokoll

Anticimex Försäkringsbesiktning i samarbete med Fastighetsbyrån

| Fastighetsadress:<br>Mossvägen 5 | |

| Besiktningsdatum:<br>2026-01-09 | Protokollnummer:<br>69474784 |

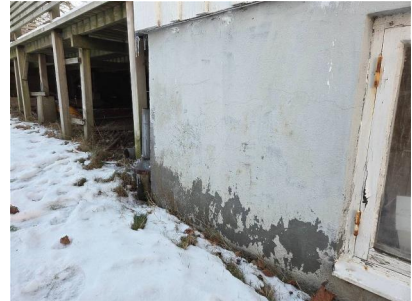
Lokala färgsläpp finns från sockeln.

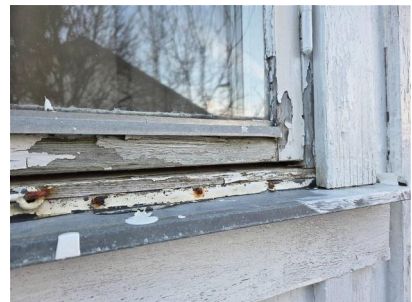
Kitt- och färgsläpp finns från källarens 2-glas kopplade fönster samt från entréplanets fönster i gaveln mot sydväst.

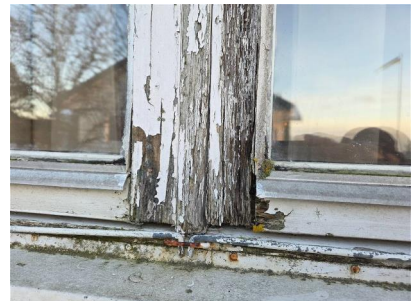
Vardagsrummets fönster i gaveln mot sydväst är rötskadat.

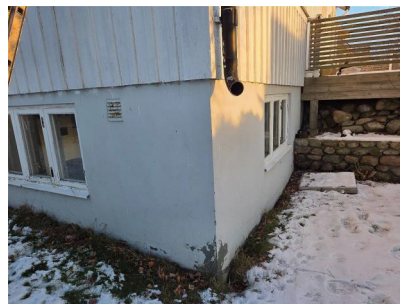
Stuprören vid husets gavel mot sydväst är inte anslutna till markledningar.

Stuprör som inte är anslutet till markledning kan medföra en ökad fuktbelastning på grundmur/sockel som i sin tur kan leda till fuktrelaterade skador.

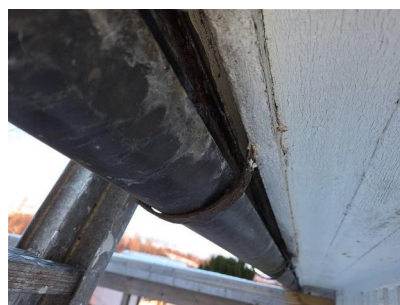
Lokala färgsläpp finns från hängrännor/stuprör.  
Hängrännekrokar är rostiga.

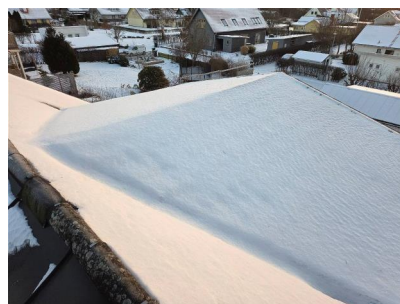
Yttertaket var snötäckt.

Då yttertaket var snötäckt vid besiktningstillfället kunde inte besiktning av taket genomföras.

Vi rekommenderar en kompletterande besiktning när taket är fritt från snö.

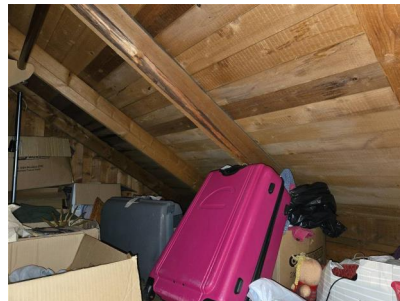
Inget att notera.

Fuktkvoten i underlagstaket i de båda sidovindarna mättes stickprovvis till 12-13%.

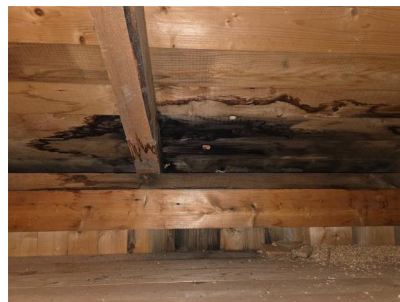
I det ena vindsutrymmet finns en fuktskada i råsponten vid takfoten, vilket tyder på att taket där läcker. Inom en snar framtid bör man räkna med att behöva byta ut taktäckningen, för att inte riskera ytterligare takläckage med fuktskador som följd.

I det ena vindsutrymmet (utanför sovrum 3) finns en fuktskada i råsponten vid takfoten.

Fuktkvoten i underlagstaket i de båda sidovindarna mättes stickprovvis till 12-14%.

Vid fuktskadan mättes fuktkvoten till >28%.

För att konstatera orsaken till och omfattningen av fuktskadan, rekommenderas att en fördjupad undersökning görs.

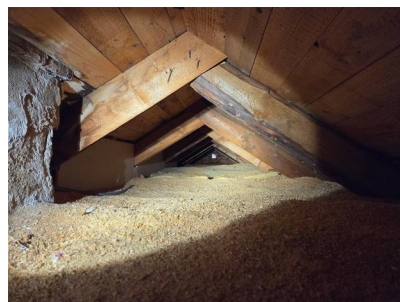
Utrymmet är trångt och kunde inte besiktigas då det inte finns någon landgång att krypa på.

Endast utrymmet intill vindsluckan var besiktningsbar.

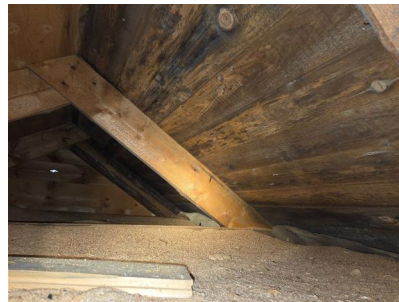
Lokala missfärgningar av mikrobiell påväxt finns på underlagstaket, framför allt på takets sida mot nordväst. Detta är ett tecken på att vinden tillförs fukt inifrån bostaden.

Fuktkvoten i underlagstaket mättes stickprovsvis till 16-18%.

Det finns risk för mikrobiell påväxt om den relativa fuktigheten (RF) är över 75%, vilket i gran- och furuvirke motsvarar en fuktkvot på 17%. Vid en långvarig fuktkvot på över 28% finns risk för rötskador.

För att komma tillrätta med detta kan fuktillförseln inifrån bostaden behöva minskas. Det kan göras genom att ventilationen i bostaden förbättras samt att eventuella otätheter i vindsbjälklaget (tak-/väggvinklar, taklucka med mera) tätas. Läs Anticimex faktablad om ouppvärmda vindsutrymmen för tips och råd.

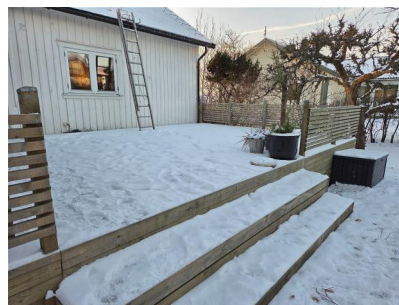
Altandäcken var snötäckta.

Då altandäcken var snötäckta vid besiktningstillfället kunde inte besiktning genomföras.

Vi rekommenderar en kompletterande besiktning när altandäcken är fria från snö.

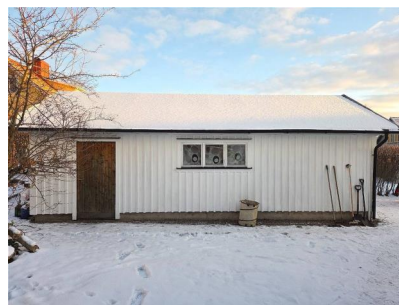
Garagetaket var snötäckt.

Då taket var snötäckt vid besiktningstillfället kunde inte besiktning av taket genomföras.

Vi rekommenderar en kompletterande besiktning när taket är fritt från snö.

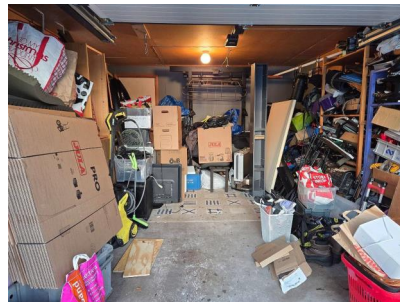
Invändigt är garaget och förrådet fyllda med saker och kunde därför inte besiktigas.

Det rekommenderas att utrymmena besiktigas då de tömts på sitt innehåll.

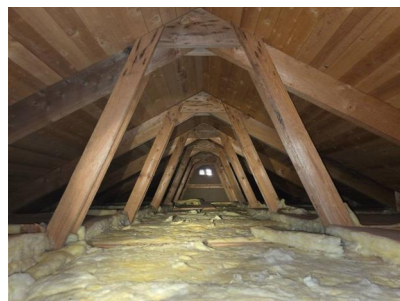
Inget att notera.

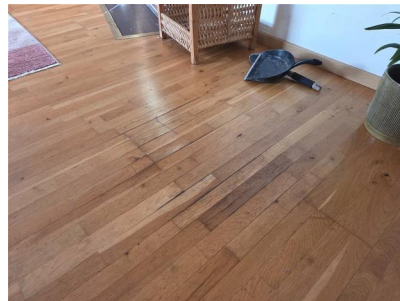
En lokal skada finns i parkettgolvet.  
(Orsakat av läckande vatten från en julgransfot).

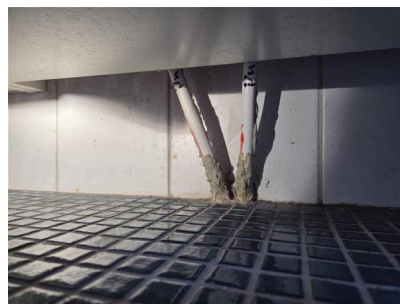
Rör genomföringar finns i golvet under handfatet.

Rör genomföringar i ett våtrumsgolv medför en ökad risk för att vatten kan tränga ner i underliggande konstruktioner och orsaka fuktskador.

Vid fuktindikering i utrymmet kunde inga förhöjda indikationer påvisas.

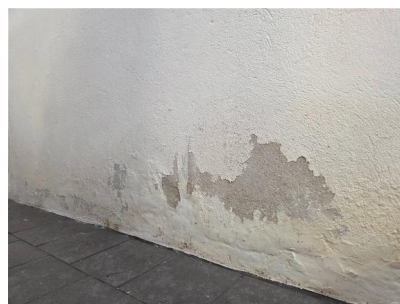
Fuktgenomslag förekommer i källarväggarna, vilket yttrar sig i form av lokala puts- och färgsläpp.

Fuktgenomslagen invändigt på källarväggarna indikerar på att källarens utvändiga fuktskydd ej längre fungerar tillfredsställande. För att åtgärda detta kan källarens utvändiga fuktskydd behöva åtgärdas. Se även bifogat faktablad om källare för tips och råd.

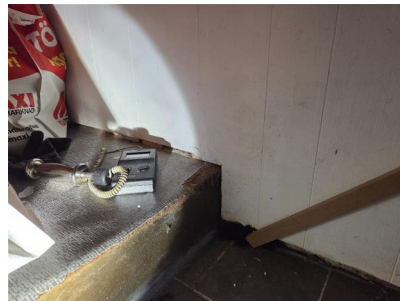
Ytterväggen mot nordväst är invändigt klädd med en tunn träfiberskiva som sitter på en bakomliggande läkt i direkt kontakt med källarytterväggen.

Vid trappan mättes fuktkvoten i träläkten till 17-18% och vid golv-/väggvinkeln kunde en avvikande, mikrobiell lukt kännas.

Det finns risk för mikrobiell tillväxt om den relativa fuktigheten (RF) i luften är över 75%, vilket i gran- och furuvirke motsvarar en fuktkvot (FK) på ca 17%. Vid en långvarig fuktkvot på >28% finns risk för rötskador.

Det rekommenderas att träfiberskivan samt den bakomliggande läkten rivs ut och att frilagd yta rengörs noggrant. Om ett nytt ytskikt önskas på väggen är det viktigt att en fukt- och luftsäker konstruktion väljs.
