# Besiktningsprotokoll

Anticimex Försäkringsbesiktning i samarbete med Fastighetsbyrån

| Fastighetsadress:<br>Vitsippsstigen 4 | |

| Besiktningsdatum:<br>2026-01-12 | Protokollnummer:<br>69493428 |

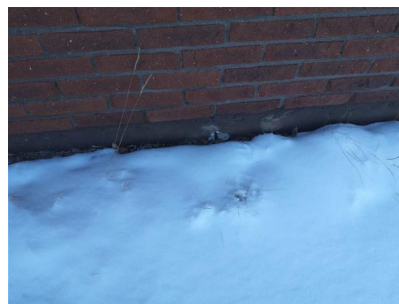
Enstaka sprickor/släpp i sockel.

Dessa bedöms inte ha lett till bakomliggande skador.

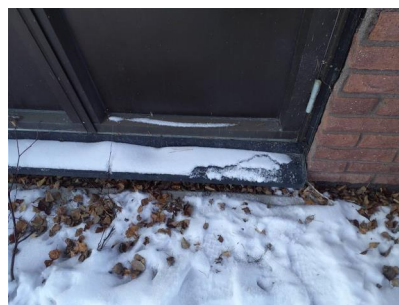
Tröskelbleck sitter lös vid dörr.

Eftersom tröskelblecken är otäta finns risk att vatten rinner in i väggen vilket i sin tur kan leda till fuktskador i väggkonstruktionen.

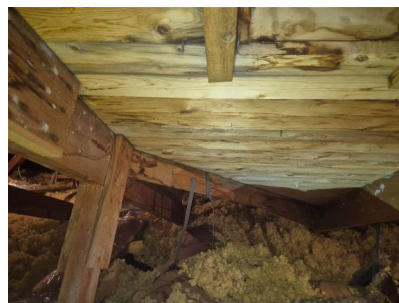
Vid kontroll av vinden uppmättes fuktvärden under kritisk fuktnivå för mikrobiell tillväxt.

Fuktkvoten i underlagstak/takbjälkar uppmättes till 9 %.  
Risk för mikrobiell tillväxt föreligger om fuktkvoten överstiger 17%.

Äldre fläckar finns på vind, dessa är oförändrade så länge nuvarande fastighetsägaren tillträdde.

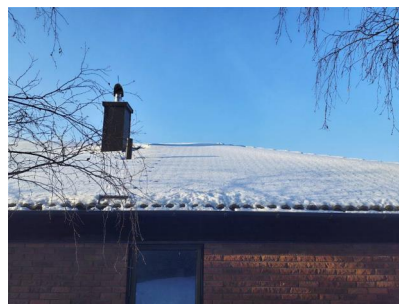
Yttertaket var snötäckt vid besiktningen.

Då yttertaket var snötäckt vid besiktningstillfället kunde inte besiktning av taket genomföras.

En kompletterande besiktning kan göras när taket är fritt från snö.

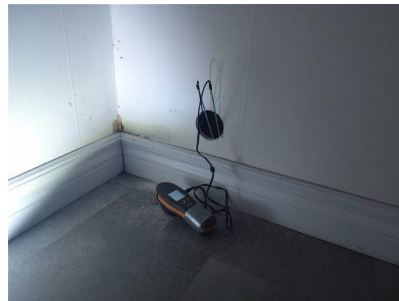
Vid kontroll av konstruktion uppmättes fuktvärden under kritisk nivå för mikrobiell tillväxt och normal lukt upplevdes.

Grundläggningen består av en betongplatta på mark utan underliggande isolering och med ett flytande golvkonstruktion.

Fuktkvoten uppmättes till 8% via ett taget 70mm provhål i nederkant vägg in mot kök.

Risk för mikrobiell tillväxt föreligger om fuktkvoten överstiger 17%.

Flytande golvkonstruktion och eventuella väggsyllar riskerar att drabbas av fuktskador på grund av naturlig fuktpåverkan om fuktskyddet är bristfälligt utfört alternativt saknas. Fuktvandring kan ske från marken genom betongen till organiskt material genom så kallad kapillärsugning och diffusion, vilket kan leda till skador med lukt av mikrobiell karaktär. Om väggsyllarna är tryckimpregnerade kan även en kemisk lukt förekomma.

Flesta av väggarna består av lättbetong.

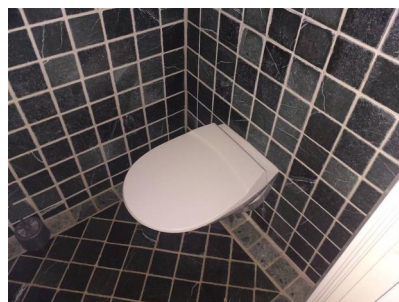
Inbyggd spolcistern till toalett saknar tät botten.

Enstaka sprickor finns i fogar, fuktindikering utan anmärkning.

Med fördel kan ett vattenlarm placeras i utrymmet.

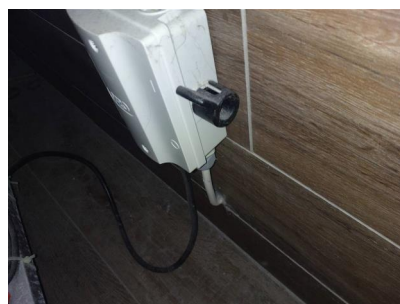
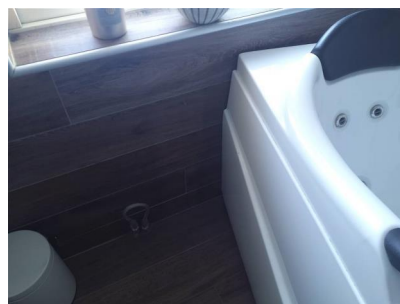
- Elgenomföring finns i vägg bakom badkar.
- Rör genomföringar finns i golv. Förutom avloppsrör och golvbrunnar skall inga andra rör genomföringar finnas i golv. Enligt de branschregler som fanns 2016 när badrummet renoverades.
- Fönster placerat nära bubbelbad.

Fuktindikering i utrymmet gav inga förhöjda fuktindikationer.

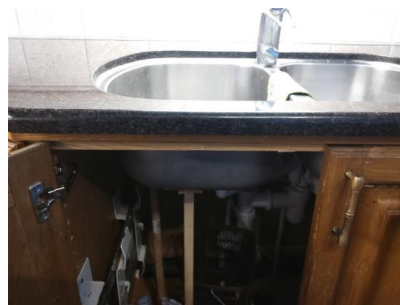
Mattuppvik mot vägg är något bristfälligt under diskbänk.

Diskho sviktar något, tillfällig förstärkning har gjorts, detta kommer att åtgärdas innan huset säljs enligt uppgift.

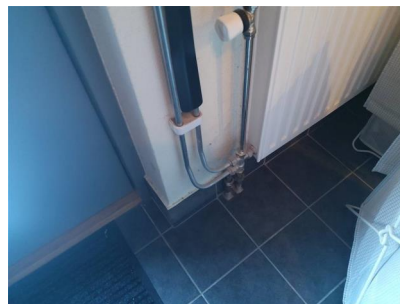
Rör genomföringar finns i golv.

Då inget vatten förväntas här är detta en liten risk.

Mycket lösöre i bastun vid besiktningstillfället.
