Räveskalla 1:324

Alingsåsvägen 12

| Besiktningsdatum | 2026-01-07 |
| Besiktningsföretag | OBM Besiktning Väst AB |

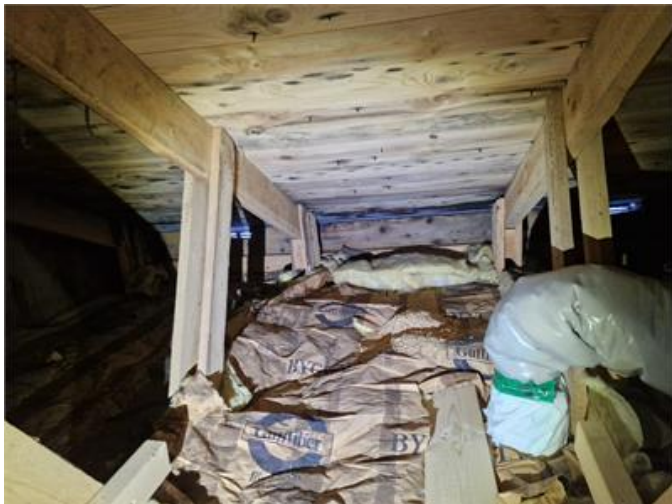
| Besiktningsresultat | | | | | |
|---|---|---|---|---|---|
| Vind | | | x | | Fukt och mikrobiell påväxt noterades på underlagstak. Se kommentar/riskanalys.<br>Utrymmet saknar säker landgång och kontrollerat fram till ventilationsaggregat |

**Vind:** Det noterades fukt/mikrobiell påväxt på underlagstaket och främst vid låga delen mot takfot, det rekommenderas en fortsatt teknisk utredning för att kontrollera orsaken till och omfattningen av detta.

Underlagstak med fukt/mikrobiell påväxt samt frost

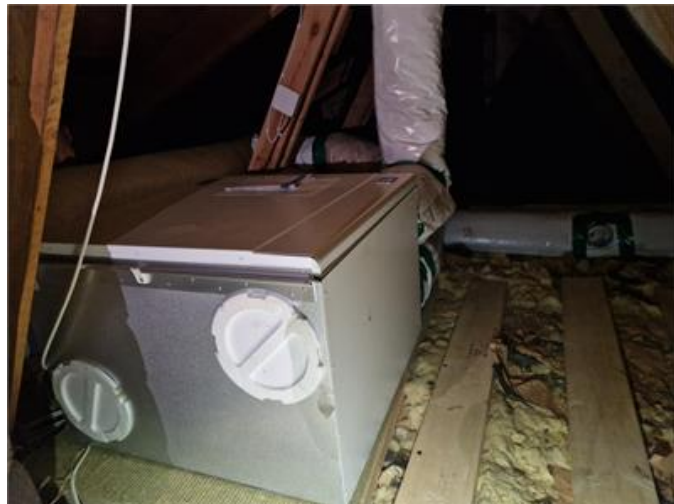
FTX aggregat installerat på vinden

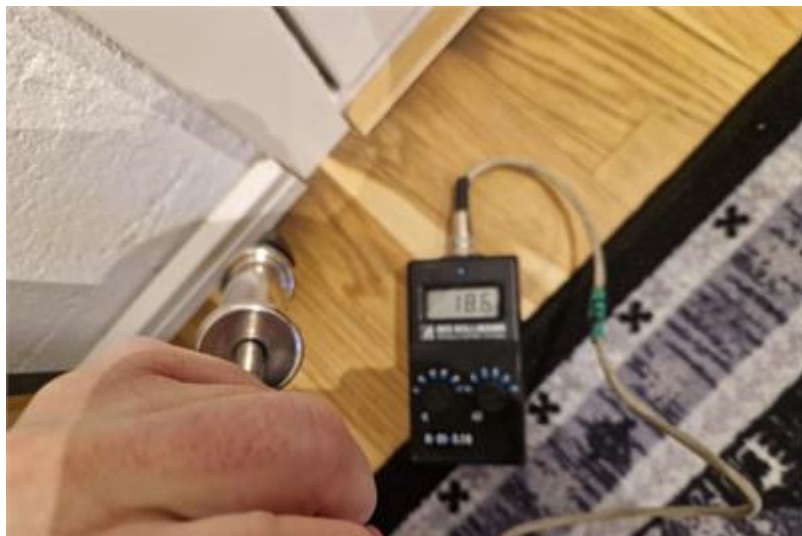
| Besiktningsresultat | | | | | |
|---|---|---|---|---|---|
| Allmänt | | | x | | Äldre uppbyggd källare med påsadtade träkonstruktioner. Fuktmätningar utfört, se bilaga 1 |

Vid besiktningen utförs stickprovsmässiga fuktmätningar i källaren mot träregelverk. Fuktkvoten visade på 17-18,5% och gränsvärdet för mikrobiell påväxt ligger på 17%.

Det rekommenderas en fortsatt teknisk utredning för att kontrollera orsaken till och omfattningen av detta,
