# Besiktningsprotokoll

Anticimex Försäkringsbesiktning i samarbete med Fastighetsbyrån

| Fastighetsadress:<br>Stenhagsvägen 3 | |

| Besiktningsdatum:<br>2025-12-29 | Protokollnummer:<br>69469173 |

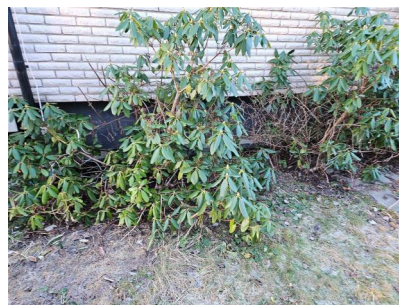
Växter finns i anslutning till byggnaden.

När det finns rabatter och växter nära byggnaden finns risk att fukt stannar kvar i väggarna. Detta kan i sin tur orsaka invändiga fuktskador. Växternas rötter kan också skada grundmuren och sätta dräneringsledningen ur funktion.

Området närmast huset rekommenderas att vara fritt från växtlighet.

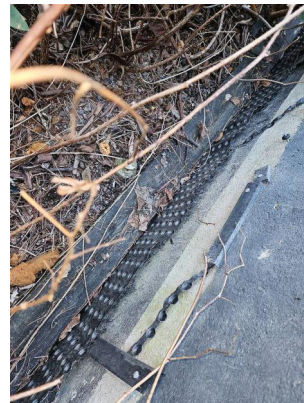
Utvändigt fuktskydd ligger oskyddat ovan mark.

Risk finns att det utvändiga fuktskyddet skadas och funktionen försämras.

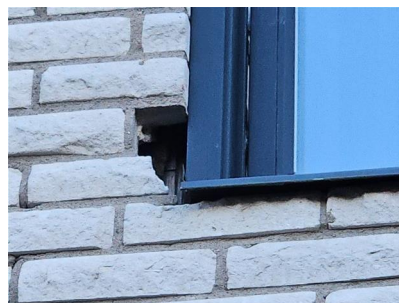
Enstaka panelbrädor har mindre rötskador.  
Fasadpanelen är i behov av målning/underhåll.

Fasadbeklädnad och träkonstruktioner där målningsbehov finns riskerar att få fukt- och rötskador på grund av sämre vattenavvisande förmåga. För att öka livslängden på fasadbeklädnaden rekommenderas målning och underhåll. I samband med ommålning rekommenderas att de rötskadade panelbrädorna byts ut.

Lokalt lösa tegelstenar samt Lokalt saknas tegelstenar vid fönsteranslutning vilket ökar risken för fuktskador.

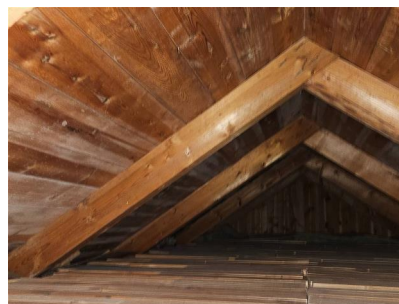
Vid kontroll av vinden har fuktvärden under kritisk fuktnivå för mikrobiell tillväxt uppmätts, dock finns mikrobiell påväxt på underlagstak. Lokalt förekommer spår av tidigare fuktpåverkan på underlagstaket.

Fuktkvoten i underlagstak/takbjälkar uppmättes till 16%.

Den upptäckta mikrobiella påväxten på underlagstaket är ett tecken på att vinden har tillförts eller tillförs fukt inifrån bostaden. Observera att besiktning av bostadens ventilationssystem inte har ingått i uppdraget.

För att komma tillrätta med detta kan fukttillförseln inifrån bostaden behöva minskas. Det kan göras genom att ventilationen i bostaden förbättras samt att eventuella otätheter i vindsbjälklaget (tak-/väggvinklar, taklucka med mera) tätas. Läs Anticimex faktablad om uppvärmda vindsutrymmen för tips och råd.

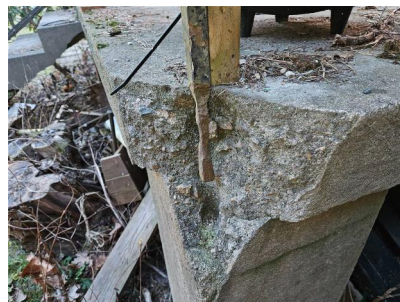
Sprickor, urslag förekommer på betongtrappor.

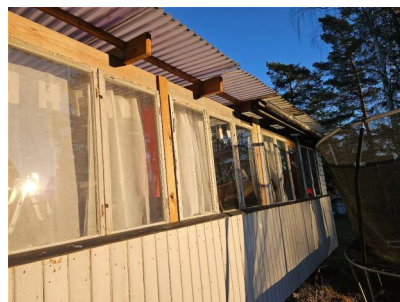
Fasadpanelen , fönster är i behov av målning/underhåll.

Fasadbeklädnad och träkonstruktioner där målningsbehov finns riskerar att få fukt- och rötskador på grund av sämre vattenavvisande förmåga. För att öka livslängden på fasadbeklädnaden rekommenderas målning och underhåll.

Lokalt finns brister på det äldre plasttaket.

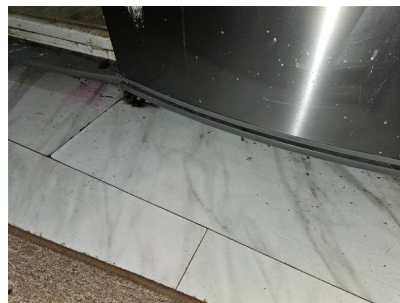
Förhöjd fuktindikation lokalt på golvet vid kyl och frys.

Detta bör utredas vidare för att bedöma orsak och omfattning.

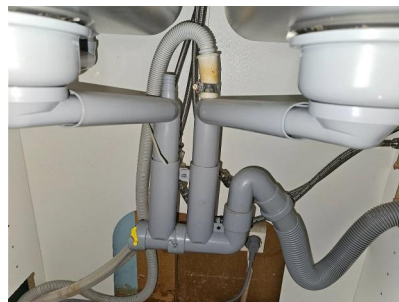
Avloppsslangen från diskmaskin ej avlastad/ klamrad.

Fuktskydd finns inte i diskbänkskåp.

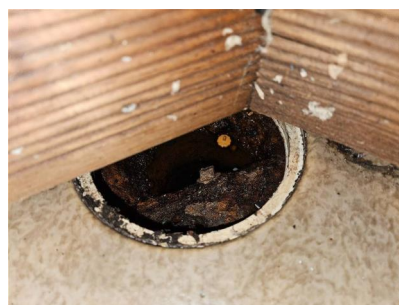
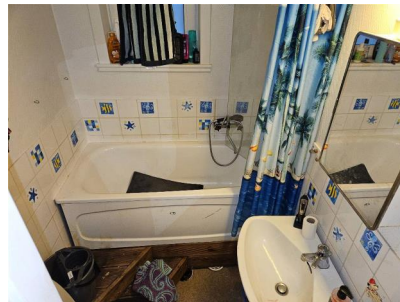
Våtutrymmet har äldre yt-/tätskikt.  
Gjutjärnsbrunnen är rostangripen.  
Fönster placerat i badzonen.

Utrymmet under badkar ej åtkomligt.

Utrymmet är äldre och har passerat tiden för sin tekniska livslängd.

Renovering av utrymmet rekommenderas. Kontakta en behörig våtrumsentreprenör för en renovering. I samband med renoveringen bör omkringliggande konstruktioner kontrolleras för att upptäcka eventuella följskador.

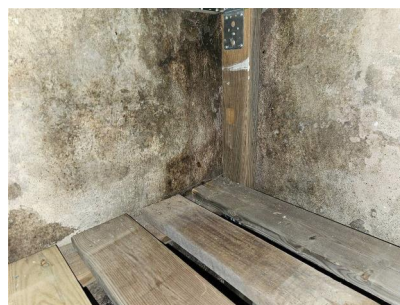
Puts- och färgsläpp finns lokalt på källarväggar.

Puts- och färg som släppt från underlaget invändigt på källarytterväggarna är ett tecken på att källarens utvändiga fuktskydd inte längre fungerar tillfredsställande.

För att åtgärda detta måste källarens utvändiga fuktskydd helt eller delvis förbättras. Läs Anticimex faktablad om källare för tips och råd.

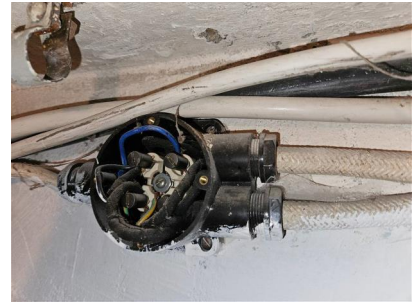
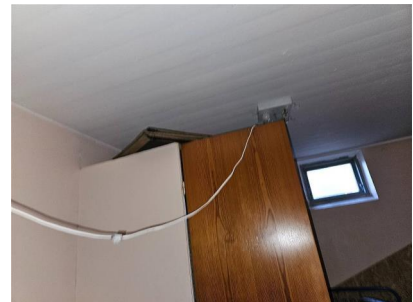
Lösa elkablar förekommer.

Skyddslock saknas på enstaka elkopplingsdosor.

Kontakt med behörig elektriker för kontroll och åtgärd rekommenderas.

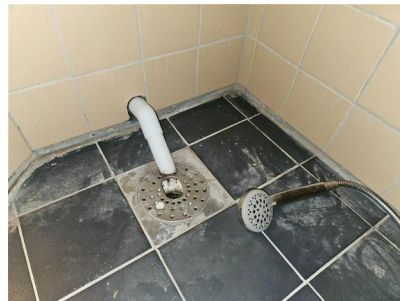
Golvbrunnen är placerad för nära vägg samt rörgenomföring finns i vägg i duschzonen.

Det finns risk att tätskiktet inte har kunnat anslutas på rätt sätt, vilket kan leda till fuktskador.

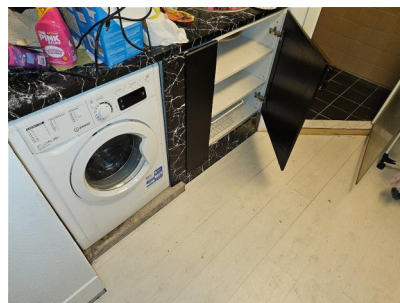
Tvättmaskin i utrymme utan fuktskydd på golvet samt avsaknad av golvbrunn.

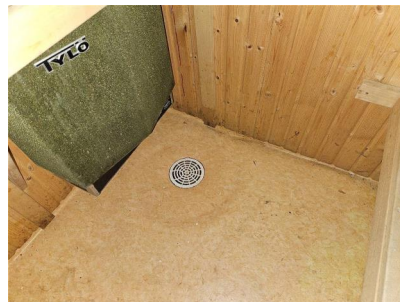
Mattsläpp vid golvbrunnen.  
Golvbrunnen är rostangripen

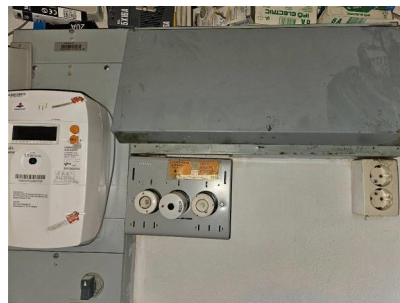
Gruppförteckning över elcentralen saknas.

"Gruppförteckning" är en lista som ska vara placerad vid elcentralen. Den visar vilka säkringar som är anslutna till vilka armaturer, vägguttag och apparater. Den är också till för att underlätta vid felsökning och elarbeten.

Kontakta en elektriker för att upprätta en gruppförteckning som placeras i närheten av elcentralen.

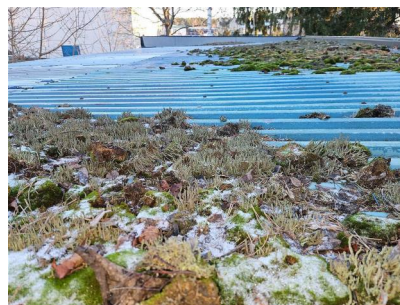
Taktäckningen av plåt är inte anpassad till taklutningen. Risk finns för läckage med fuktskador som följd.

Mossa på taket.

Lokalt har spikar tryckts upp från taket.

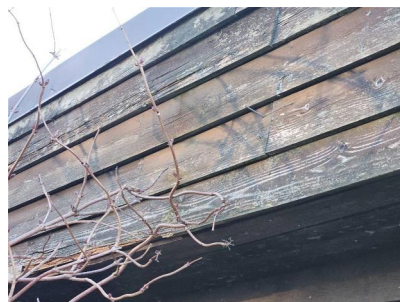
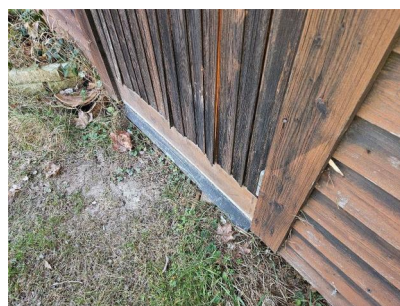
Enstaka panelbrädor har mindre fuktskador. Panelen är i behov av målning/underhåll.

Fasadbeklädnad och träkonstruktioner där målningsbehov finns riskerar att få fukt- och rötskador på grund av sämre vattenavvisande förmåga. För att öka livslängden på fasadbeklädnaden rekommenderas målning och underhåll. I samband med ommålning rekommenderas att de rötskadade panelbrädorna byts ut.
