# Besiktningsprotokoll

Anticimex Försäkringsbesiktning i samarbete med Fastighetsbyrån

| Fastighetsadress:<br>Solringsvägen 11 | |

| Besiktningsdatum:<br>2026-01-09 | Protokollnummer:<br>69475605 |

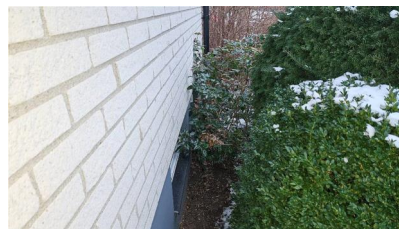
- Marken lutar bitvis mot huset. Detta innebär en ökad fuktbelastning mot grunden vilket med tiden kan orsaka fuktskador/ fuktrinrägning i källaren.

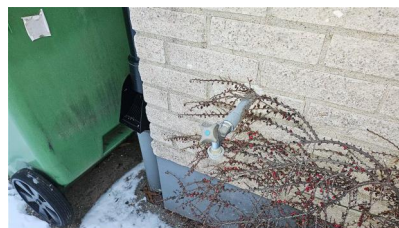
Vattenutkastaren på garaget är inte frostsäker. Byt till självdränerande vattenutkastare vilket innebär att den är frostsäker och minska risken för framtida fuktskador.

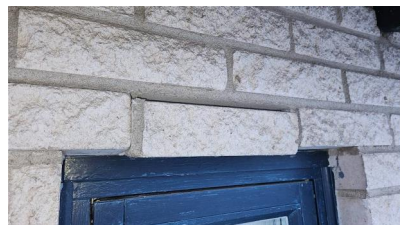
Sprickor finns i tegelfasaden och en lös tegelsten noterades ovan toalettönstret. Sprickorna bedöms inte ha orsakat bakomliggande skador och är vanligt förekommande. Den lösa tegelstenen bör muras fast och större sprickor tätas. Vid osäkerhet kring åtgärd bör fackman kontaktas.

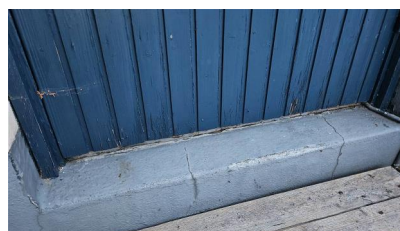
Garagedörren är i behov av målning/underhåll samt saknas tröskelbleck till garage/ entrédörr. Dörrar där målningsbehov finns riskerar att få fukt- och rötskador på grund av sämre vattenavvisande förmåga. För att öka livslängden på dörrarna rekommenderas målning och underhåll samt att tröskelbleck monteras.

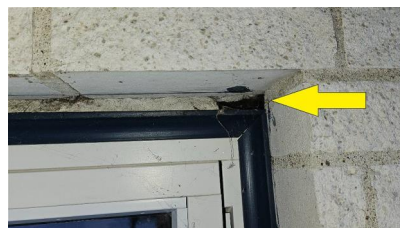
- Fönster är i behov av målning/underhåll. För att öka livslängden på fönster rekommenderas målning och underhåll.

- Mindre fogsläpp noterades ovan fönster på garaget. Rekommenderar att tätning utförs för att minska risken för fuktinträding.

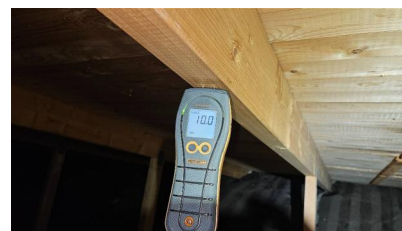
Vid kontroll av vinden har fuktvärden under kritisk fuktnivå för mikrobiell tillväxt uppmätts, dock finns mikrobiell påväxt på underlagstak. Fuktkvoten i underlagstak/takbjälkar uppmättes till 10,0%. Risk för mikrobiell påväxt sker när fuktkvoten överstiger 17%. Den upptäckta mikrobiella påväxten på underlagstaket är ett tecken på att vinden har tillförts eller tillförs fukt inifrån bostaden. För att komma tillrätta med detta kan fukttillförseln inifrån bostaden behöva minskas. Det kan göras genom att ventilationen i bostaden förbättras med tilluftsventiler i bostades sovrum/allrum och moderna frånluftsfläktar i våtutrymmena samt att eventuella otätheter i vindsbjälklaget (tak-/väggvinklar, taklucka med mera) tätas. Läs Anticimex faktablad om ouppvärmda vindsutrymmen för tips och råd.

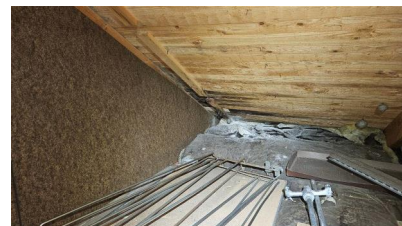
Underlagstaket har äldre fuktfläck runt murstocken samt vid den västra gaveln vid takfoten mot norr. Noterade fuktfläckar bedöms ha uppkommit innan takomläggningen och torra fuktvärden uppmättes vid besiktningen.

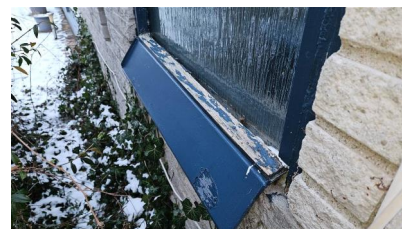
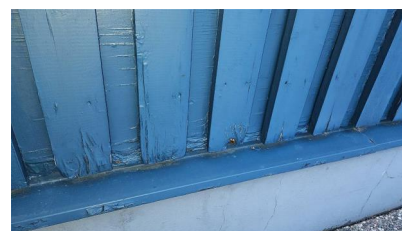
- Stuprör är draget genom plasttaket. Viktigt att man som ny ägare kontrollerar så genomföringen är tät.
- Rötskador i fasadpanel och underliggande regel till skjutdörrar samt har nederkant karmstycke till gavelfönster släppt. Rekommenderar att rötskadad panel/ regler byts ut och att nederkant karmstycke åtgärdas innan målning/ underhåll utförs.
- Golvbeläggningen i utrymmet är ojämn och har svikt. Då uterummet är av enklare uppbyggnad får detta anses vara förväntat. Vid osäkerhet bör fackman kontaktas som kan hjälpa er med rätt typ av åtgärd.
- List till skjutfönster har släppt. Rekommenderar att listen återmonteras.

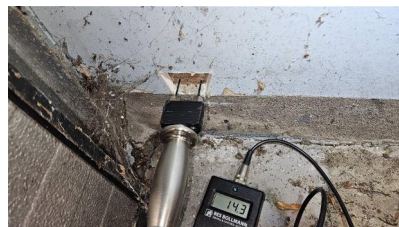
Kontroll av konstruktion har utförts i obehandlad ytterväggssyll utan underliggande fuktskydd. Fuktkvoten uppmättes till 14,3%. Risk för mikrobiell påväxt sker när fuktkvoten överstiger 17%. Då syllen saknar underliggande fuktskydd finns risk att tillskjutande fukt från betongplattan kan påverka syllen vilket kan leda till förhöjda fuktvärden. Kontroll utfördes i väggen till väster vid ingång genom porten.

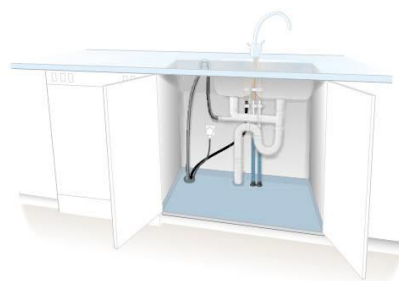
Fuktskydd saknas i diskbänksskåp. Utan fuktskydd är det svårt att upptäcka läckage från rörledningar. Vatten kan då tränga in i omkringliggande konstruktioner och orsaka fuktskador. För att upptäcka eventuella läckage, installera ett fuktskydd. Rekommenderar också att avloppsslangen från diskmaskinen förankras i undersida bänkskiva.

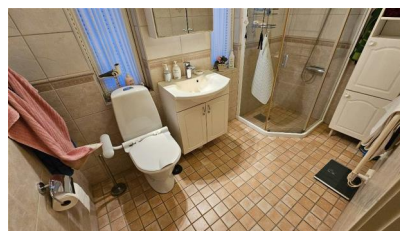
- Rör genomföring finns i golv. Vid uppbyggnaden av utrymmet var detta tillåtet och utförandet anses därför vara fackmässigt utfört. I dagens branschregler är detta inte längre tillåtet.

- Golvbrunnen har inte bytts ut vid renoveringen och sitter för nära väggen. Det finns därför risk att tätskiktet inte är korrekt anslutet, vilket kan leda till läckage. Vid framtida renovering bör golvbrunnen bytas ut och flyttas ut minst 200 mm från färdig vägg.

- Tätning runt handfatets avloppsrör har släppt. Då tätningen mellan avloppsrören är bristfällig finns risk att avloppslukt letar sig upp i badrummet. Rekommenderar att befintlig tätning justeras eller byts ut.

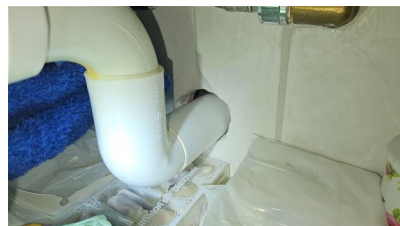
Handfatsavloppet är anslutet till avloppsröret inne i väggen, vilket kan försvåra upptäckt av eventuellt läckage. Rekommendation är att montera en läckagevarnare runt röret för snabb upptäckt.

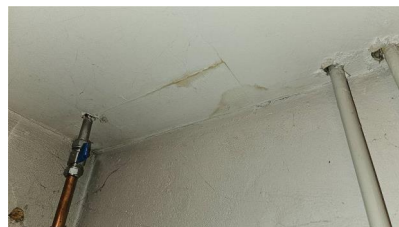
Missfärgning i taket. Fastighetsägaren uppger att överspolning skedde i toaletten ca 1990 och att vatten rann ner längs med elementrör och orsakade fuktfläckarna i taket. Vid besiktningstillfället uppmättes torra fuktvärden.

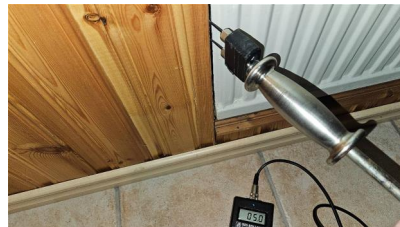
- Utrymmet har påreglade källarväggar. Fuktkvoten i väggregeln uppmättes till 5,0%. Risk för mikrobiell påväxt sker när fuktkvoten överstiger 17%. Kontroll utfördes till vänster om radiator. Läs vidare under Allmänt hela källaren angående riskerna med organiska material i kontakt med källarväggarna.

- Rinnmärke vid tilluftsventil. Torra fuktvärden indikerades vid besiktningen.
