# Besiktningsprotokoll

Anticimex Försäkringsbesiktning i samarbete med Fastighetsbyrån

| Fastighetsadress:<br>Omvägen 28 | |

| Besiktningsdatum:<br>2026-01-12 | Protokollnummer:<br>69469646 |

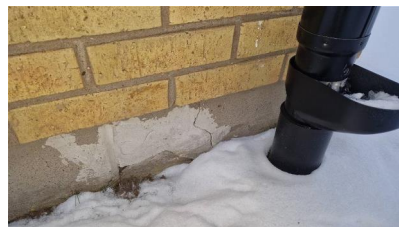
Spricka finns i sockel i hörnet vid gavel mot framsida, motsatt sida av garage.

Detta kan leda till fukt- och frysskador i konstruktionen.

Mindre putssläpp noteras också på gavel mot gatan.

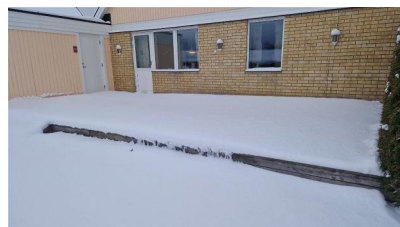
Altan är dold av snö.

Enligt uppgift från säljare är altanen äldre. En mindre rötskada ska finnas i nedersta steget mot gräset.

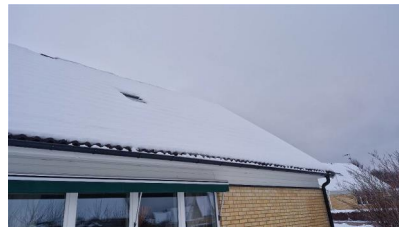
Yttertaket var snötäckt vid besiktningen.

Då yttertaket var snötäckt vid besiktningstillfället kunde inte besiktning av taket genomföras.

Takpannor och plåtdetaljer har enligt vår bedömning en begränsad livslängd. (Taket är från byggåret)

Eftersom husets taktäckning är äldre har det ett minskat motstånd mot vatteninträngning. Detta i sin tur kan leda till fuktskador på träläkt och vidare ner i underliggande konstruktioner.

Underlagstaket består av behandlade masonitskivor.

Eftersom underlagstaket består av oljehärdad masonit utan yttre täckning av papp under takbeklädnaden, finns risk vid ogynnsam väderlek att regnvatten/snö tränger in i skivskarvar med läckage på vindsutrymmet som följd. Med tiden kan även träfiberskivorna drabbas av fuktskador.

Vi rekommenderar en kompletterande besiktning när taket är fritt från snö.

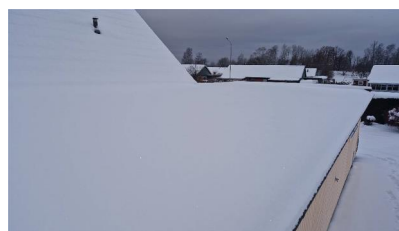
Yttertaket var snötäckt vid besiktningen.

Putssläpp och sprickor noteras enligt förväntan i sockel som till stor del är dold av snö.

Vi rekommenderar en kompletterande besiktning när taket är fritt från snö.

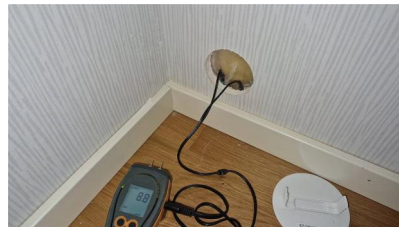
Vid kontroll av konstruktion uppmättes fuktvärden under kritisk nivå för mikrobiell tillväxt.

Grundläggningen består av en betongplatta på mark utan underliggande isolering och med ett flytande golv.

Fuktkvoten uppmättes till 9% i ytterväggssyllen mot gavel från sovrum 1 och till 8% i innerväggssyllen mot sovrum 2 från samma rum.

Risk för mikrobiell påväxt föreligger om fuktkvoten överstiger 17%.

Flytande golvkonstruktion och väggssyllar riskerar att drabbas av fuktskador på grund av naturlig fuktpåverkan om fuktskyddet är bristfälligt utfört alternativt saknas. Fuktvandring kan ske från marken genom betongen till organiskt material genom så kallad kapillärsugning och diffusion, vilket kan leda till skador med lukt av mikrobiell karaktär. Om väggssyllarna är tryckimpregnerade kan även en kemisk lukt förekomma.

Limmad plastmatta finns på betongplattan i duschrum och tvättstuga.

På grund av naturlig fuktpåverkan från mark riskerar plastmattan att släppa från underlaget. Mattan och limmet kan också avge en kemisk lukt som sprids till boendemiljön.

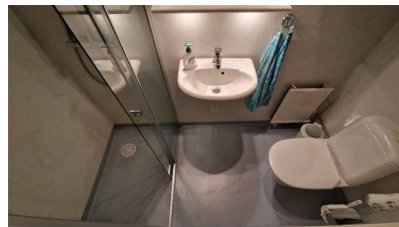
Golvbrunnen är inte utbytt i samband med renovering. Det sitter en äldre rostig gjutjärnsbrunn placerad för nära väggen. Brunnen riskerar att rosta sönder.

Risk finns att det nya tätskiktet inte har kunnat anslutas till golvbrunnen på ett riktigt sätt, vilket kan leda till fuktskador i omkringliggande konstruktioner.

Fuktindikering enligt förväntan då det ligger en plastmatta på en isolerad betongplatta.

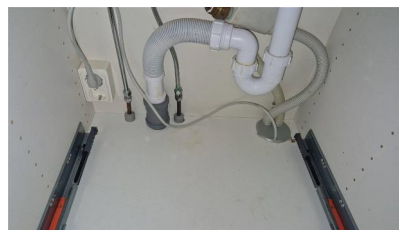
Fuktskydd saknas i diskbänksskåp och under kyl/frys.

Utan fuktskydd är det svårt att upptäcka läckage från rörledningar. Vatten kan då tränga in i omkringliggande konstruktioner och orsaka fuktskador.

Avloppsslangen till diskmaskinen är inte förankrad enligt monteringsanvisning.

För att upptäcka eventuella läckage, installera ett fuktskydd.

Ett vattenlarm kan med fördel monteras i diskbänksskåpet.

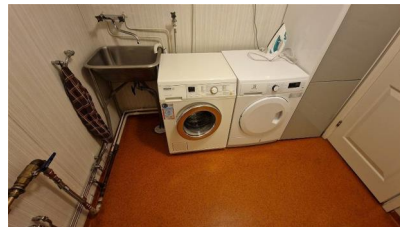
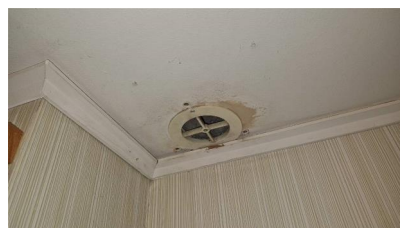
Våutrymmet har äldre yt-/tätskikt.

Eftersom funktionen, som innebär att ytskiktet/tätskiktet ska vara vattentätt, kan vara nedsatt finns en ökad risk att vatten tränger igenom ytskiktet/tätskiktet med vattenskador i omkringliggande konstruktioner som följd.

- Äldre rostig gjutjärnsbrunn som riskerar att rosta sönder.
- Vid ventilationen finns missfärgningar efter att ett torkskåp tidigare varit anslutet här.

Fuktindikering enligt förväntan då det ligger en plastmatta på en oisolerad betongplatta.

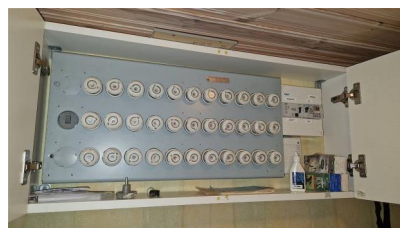
Jordfelsbrytare finns installerad vid elcentralen.

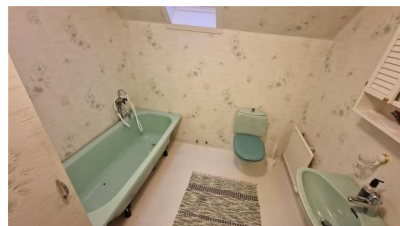
Våtutrymmet har äldre yt-/tätskikt, original från byggåret.

Eftersom funktionen, som innebär att ytskiktet/tätskiktet ska vara vattentätt, kan vara nedsatt finns en ökad risk att vatten tränger igenom ytskiktet/tätskiktet med vattenskador i omkringliggande konstruktioner som följd.

- Äldre rostig gjutjärnsbrunn som riskerar att rosta sönder.
- Rör genomföringar finns i golv och vägg bakom badkar.

Äldre paxfläkt är kopplad på strömbrytare. Rekommenderas att byta till modern fuktstyrd paxfläkt.

Fuktindikering i utrymmet gav inga förhöjda fuktindikationer.

Vid en framtida renovering rekommenderas att gällande branschregler följs.
