# Besiktningsprotokoll

Anticimex Försäkringsbesiktning i samarbete med Fastighetsbyrån

| Fastighetsadress:<br>Ängsgatan 4 | |

| Besiktningsdatum:<br>2026-01-12 | Protokollnummer:<br>69464817 |

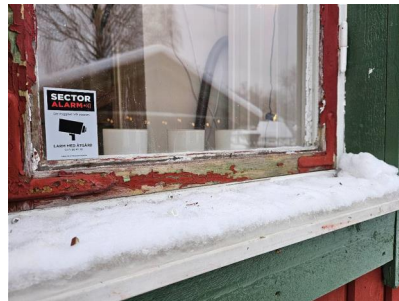
### Utvändigt / Fönster

Vissa fönster är i behov av målning/underhåll.

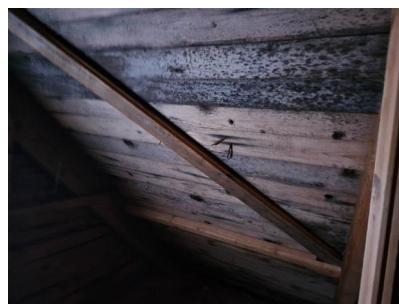
### Utvändigt / Vind

Vid kontroll av vinden har fuktvärden över kritisk fuktnivå för mikrobiell tillväxt uppmätts, samt finns mikrobiell påväxt på underlagstak. Fuktkvoten i underlagstak/takbjälkar uppmättes till 19 %. Det finns risk för mikrobiell tillväxt om den relativa fuktigheten överstiger 75%. I furuvirke motsvarar detta en fuktkvot på 17%.

Den upptäckta mikrobiella påväxten på underlagstaket är ett tecken på att vinden har tillförts eller tillförs fukt inifrån bostaden. Observera att besiktning av bostadens ventilationssystem inte har ingått i uppdraget.

För att komma tillrätta med detta kan fukttillförseln inifrån bostaden behöva minskas. Det kan göras genom att ventilationen i bostaden förbättras samt att eventuella otätheter i vindsbjälklaget (tak-/väggvinklar, vindslucka med mera) tätas. Läs Anticimex faktablad om ouppvärmda vindsutrymmen för tips och råd.

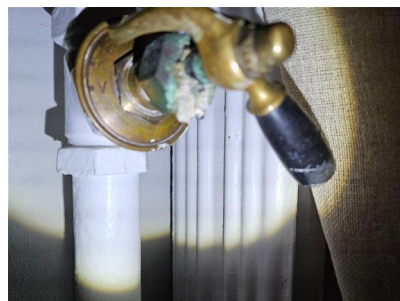
### Entréplan / Vardagsrum

Droppläckage observerades på termostat. Vid fuktindikering på omkringliggande konstruktioner noterades inga avvikelser.

Åtgärda. Kontakta rörmokare vid osäkerhet.

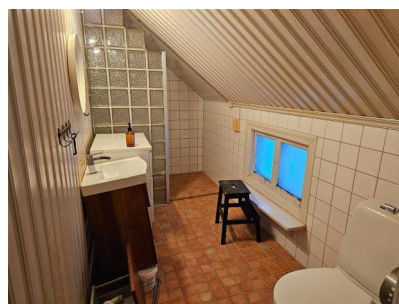
### Övre plan / Dusch/Wc

Våtutrymmet har äldre yt-/tätskikt.

Eftersom funktionen, som innebär att ytskiktet/tätskiktet ska vara vattentätt, kan vara nedsatt finns en ökad risk att vatten tränger igenom ytskiktet/tätskiktet med vattenskador i omkringliggande konstruktioner som följd.

Golvfallet mot brunnen är lokalt bristfälligt.

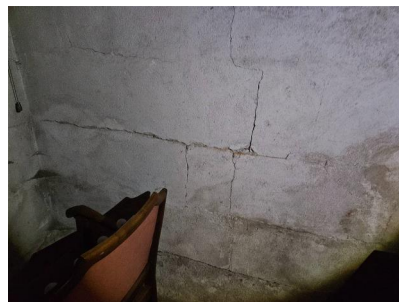
### Källarplan / Matkällare

Lokala sprickor finns i puts/grundmur. Enligt uppgifter är dessa sprickor oförändrade.

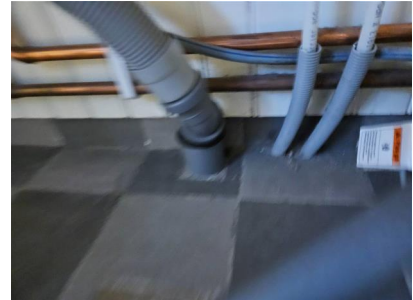
### Källarplan / Tvättstuga

Rör genomföringar finns i golv.

Dock bedöms risken för skada orsakat av detta vara liten då angränsande konstruktioner består av betong/tegel.

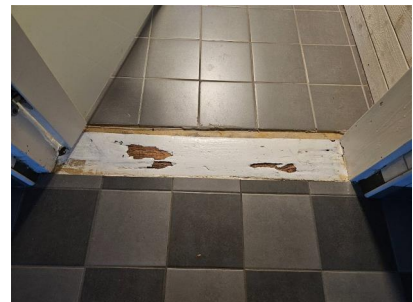
### Källarplan / Relax

Tröskeln är rötskadad.
