# Besiktningsprotokoll

Anticimex Försäkringsbesiktning i samarbete med Fastighetsbyrån

| Fastighetsadress:<br>Hakarpsvägen 56 | |

| Besiktningsdatum:<br>2026-01-13 | Protokollnummer:<br>69494705 |

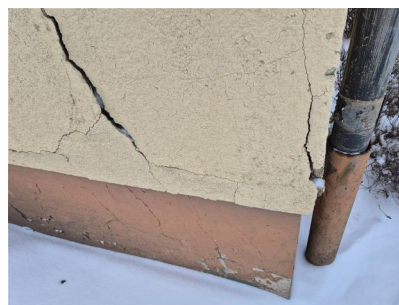
Sprickor och ytor där putsen har släppt förekommer på flera ställen i fasaden.

Vi rekommenderar en fördjupad undersökning för att bedöma orsak och omfattning. Kontakta en fackman för åtgärdsförslag.
