# Besiktningsprotokoll

Anticimex Försäkringsbesiktning i samarbete med Fastighetsbyrån

| Fastighetsadress:<br>Marsjö Enebacken | |

| Besiktningsdatum:<br>2025-12-18 | Protokollnummer:<br>69461250 |

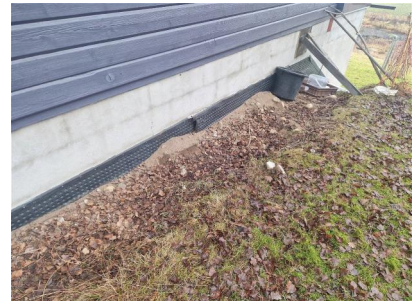
#### Utvändigt / Markförhållanden

Utvändigt fuktskydd ligger oskyddat ovan mark.  
- Täcklist saknas lokalt.

Risk finns att det utvändiga fuktskyddet skadas och funktionen försämras.

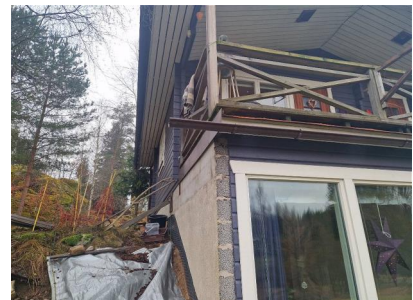
#### Utvändigt / Sockel

Puts och färg saknas på sockel lokalt.

Detta kan leda till fukt- och frysskador i konstruktionen.

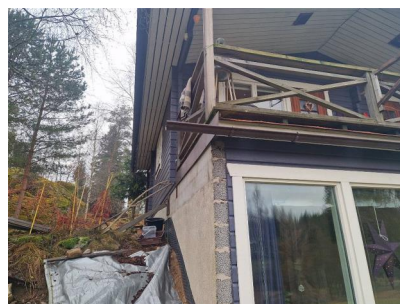
### Utvändigt / Hängrännor / Stuprör

Stuprör saknas.

Eftersom stuprör saknas utsätts fasaden och grunden för ökad fuktbelastning, vilket i sin tur kan leda till fuktskador i bakomliggande konstruktioner.

Montera stuprör.

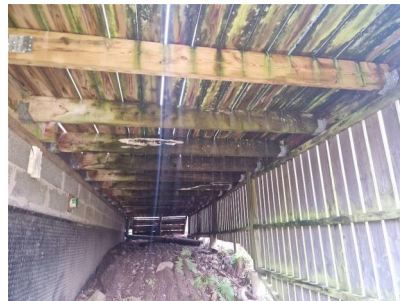
### Utvändigt / Altan

Rötskador finns på altan.

Rötskador i altan och altanräcke är ett tecken på bristande fuktskydd och hög fuktpåverkan.

Vi rekommenderar en fördjupad undersökning för att bedöma orsak och omfattning.

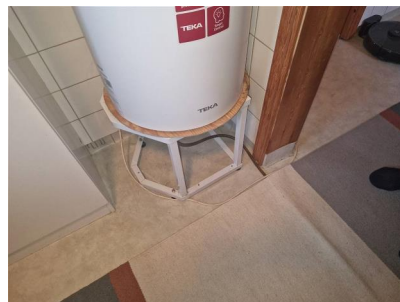
### Entréplan / Entréhall

En provisorisk elanslutning till varmvattenberedare förekommer.

Kontakta behörig elektriker.

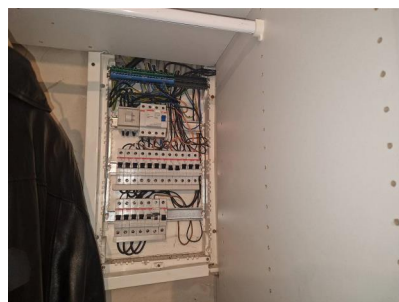
### Souterrängplan / Förråd

Gruppförteckning över elcentralen saknas.

"Gruppförteckning" är en lista som ska vara placerad vid elcentralen. Den visar vilka säkringar som är anslutna till vilka armaturer, vägguttag och apparater. Den är också till för att underlätta vid felsökning och elarbeten.

Kontakta en elektriker för att upprätta en gruppförteckning som placeras i närheten av elcentralen.

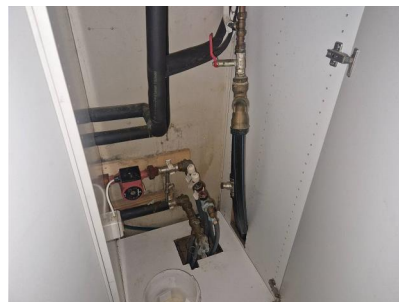
Rörslits saknar vattentät botten.

En rörslits ska ha en vattentät botten och vara försedd med skvallerrör. När det saknas ökar risken för att ett läckage inte upptäcks i tid. Det kan leda till fuktskador i omkringliggande konstruktioner.

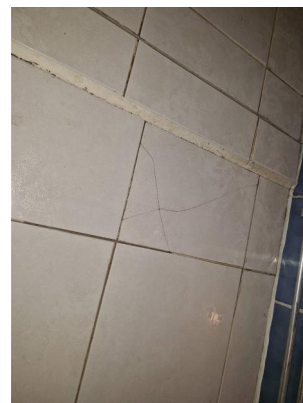
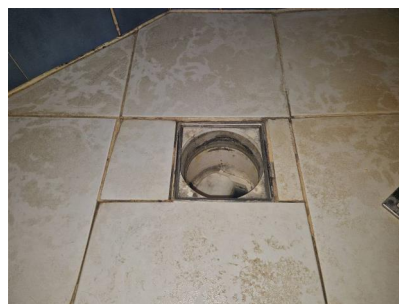
### Souterrängplan / Dusch/Toalett Samt tvättmaskin

Utrymmet är i behov av renovering.

- Lösa klinkerplattor samt sprickor.
- Brister i golvbrunnar. Tätskikt och förhöjningsring.

Allvarliga brister finns i utrymmet vilket kan leda till fuktskador i bakomliggande och intilliggande konstruktioner.

Vi rekommenderar en fördjupad undersökning för att bedöma orsak och omfattning.
